# 江阳华光生辉门厂“6·24”一般高坠事故 调查报告

江阳华光生辉门厂“6·24”一般高坠事故调查组

2025年8月

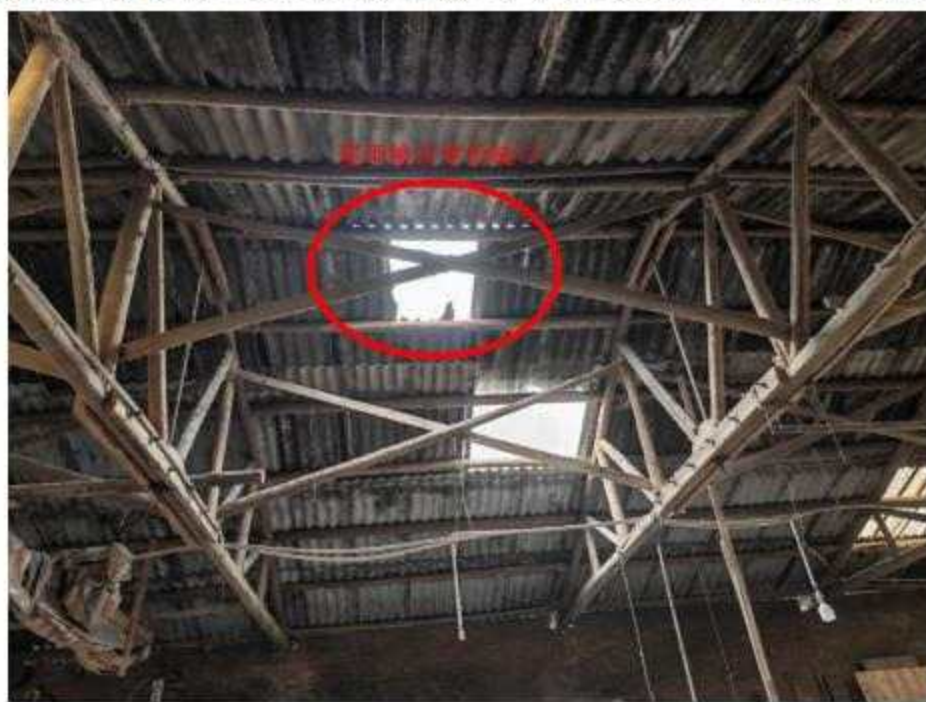
现场位于泸州市江阳区江北镇石鱼村泸州市江阳区华光生辉门厂内，中心现场位于该厂大门左侧的加工厂房内，厂房为砖木结构主体、木制横梁结构，屋顶采用石棉瓦与少量彩钢瓦组成，厂房长约 33.3m、宽约 10.3m、高约 5.4m，在厂房中间位置屋顶屋脊与临近的横梁处，能见一约 1m×1m 缺口（见图 1），缺口正下方约 5.4m 处地面上能见一黄色工具包、一滩血迹和石棉瓦碎片（见图 2）。此外通过无人机进行航拍，屋顶能见 9 条长条形木板搭建的行走通道以及部分用于更换的石棉瓦（见图 3）。

图 1 屋顶缺口照片

2.作业人员潘 X 林在屋脊上作业时，不慎踩穿不足以承载其体重的老旧石棉瓦跌落至混凝土地面上，是造成本次事故另一原因。

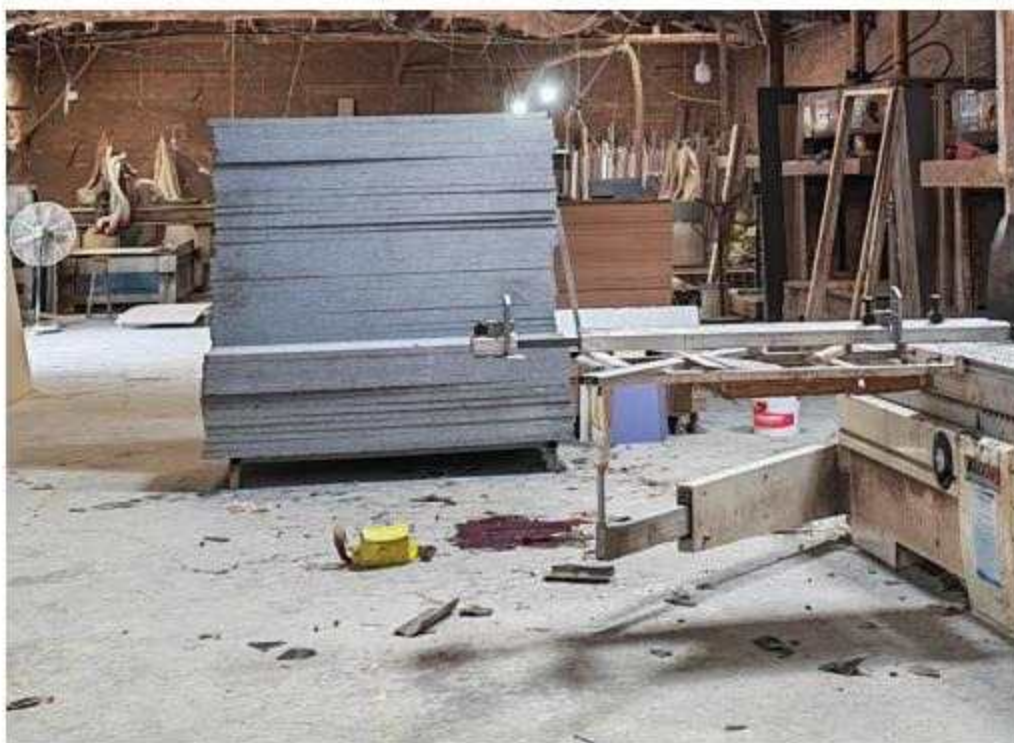
图 2 黄色工具包、血迹及石棉瓦碎片照片

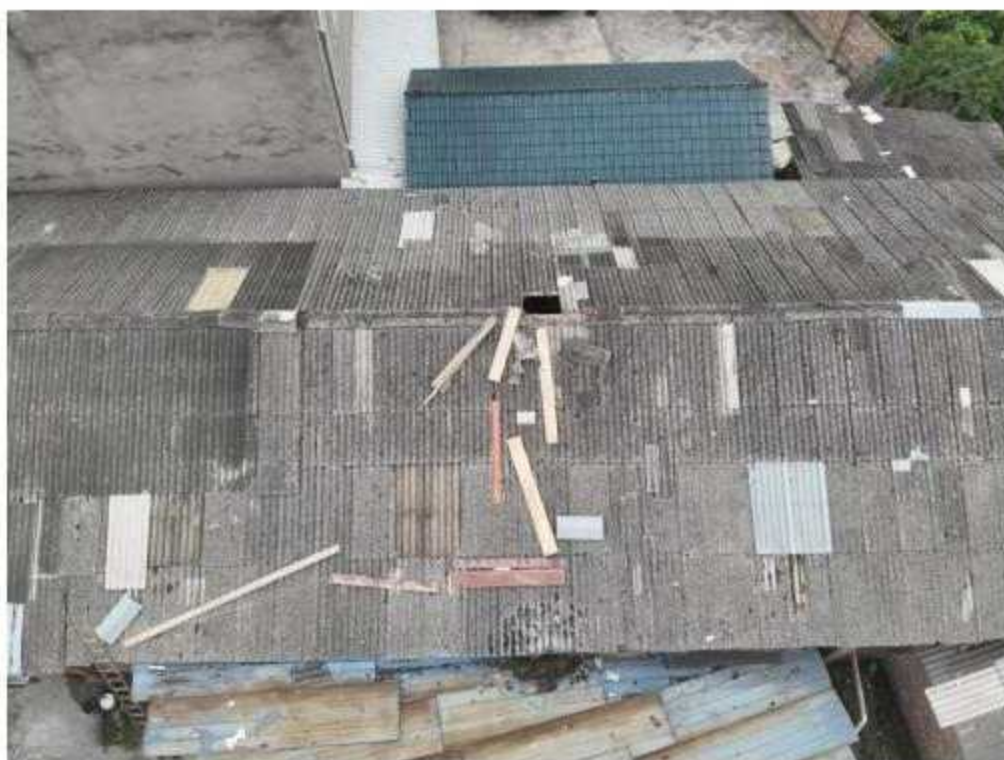
图 3 事故厂房屋顶航拍照片
