# 盘锦辽滨经开区韩胜武机械租赁服务中心 “3·28”一般车辆伤害事故调查报告

2026年3月28日13时许，在辽宁省盘锦市辽滨经开区盘锦港，天津市滨海新区塘沽韩胜武机械租赁服务中心组织管线整理施工过程中，挖掘机在推运管道时发生一起车辆伤害事故，造成1人死亡，直接经济损失约139万元。

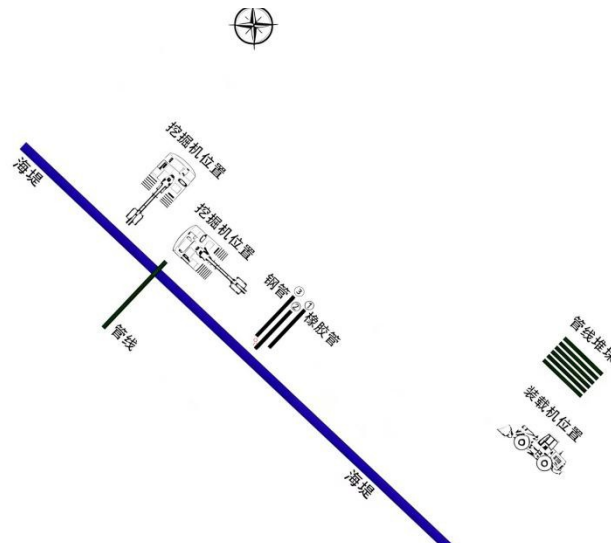
图一 现场平面图

13 时 01 分 57 秒，作业人员完成了拖拽上岸的三根管线螺栓拆卸工作；（三根管线序号见图一）

现场位于盘锦市辽滨开发区盘锦港东大堤管线整理施工工地，该工地北侧为盘锦港港区，西侧为昆仑路南段，南侧为渤海海域，东侧为空地及金帛湾。中心现场位于该施工工地海边施工区域，该区域为海岸线北侧土路便道上，现场南北方向并排放置三根管道，东侧一根为橡胶管、西侧两根为钢管，三根管道西侧有两台挖掘机，中间的管道比西侧的管道向南侧海域突出 3 米，在中间管道南侧突出的部分与西侧管道南端之间的地

面上发现一具男性尸体，头北脚南俯卧位趴在地面上，头戴红色安全帽，左脚鞋脱落，头部见钝性损伤。

事故现场三根管线：1号管线为橡胶管，管径900mm，长度11800mm，重量8T，2号和3号管线为钢管，管径900mm，长度11800mm，重量5.61T。
