# 富源胜境浩天煤矸石砖厂“5·31”一般 机械伤害事故调查报告

# 富源胜境浩天煤矸石砖厂“5·31”一般机械伤害事故调查报告

2026年5月31日11时20分许，富源县胜境街道浩天煤矸石砖厂发生一起机械伤害事故，造成1人死亡、1人受伤，直接经济损失1610596.00元。

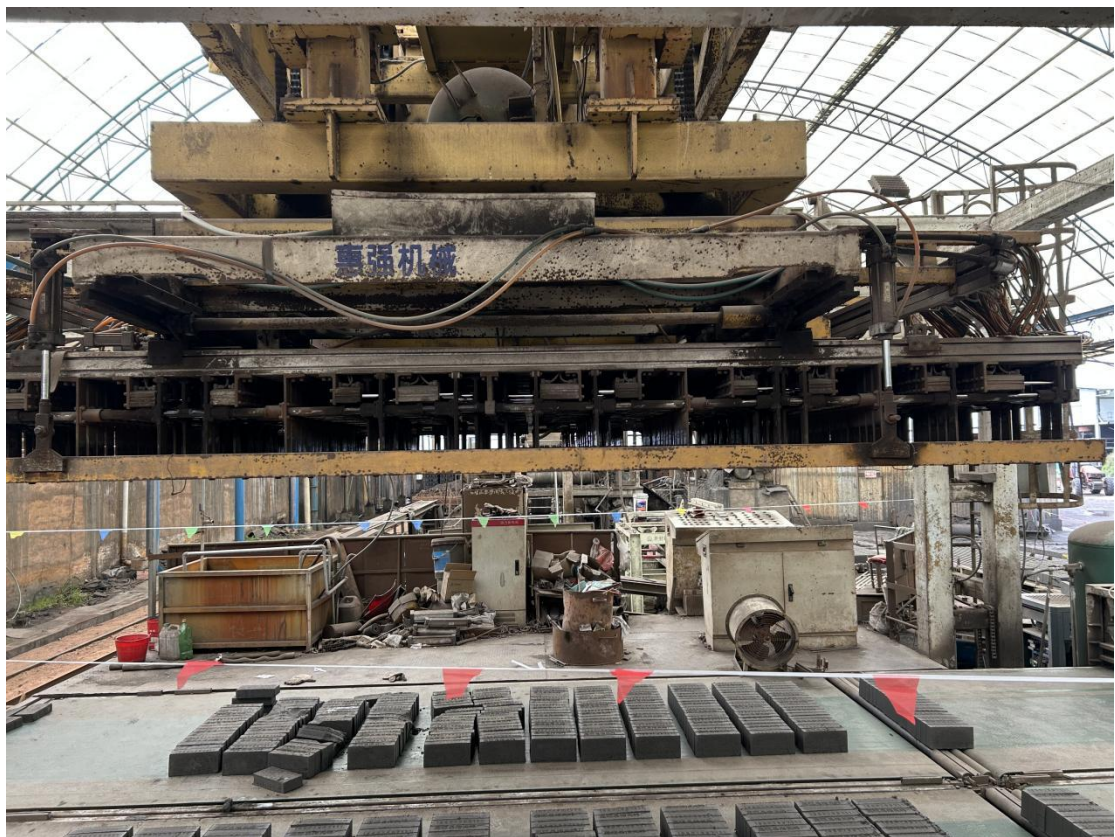
图 2：ZMP360 型自动码坯机

主要用途是将成型之后经过编组的砖坯按工艺要求的码放形式自动码放于窑车上，最大生产能力：15000 块（标砖）/小时，码坯量：423 块（标砖）/次，码坯高度：根据工艺确定，最大行走速度：0.8m/s（变频调速）。2012 年，双鸭山东方墙材集团公司派技术员对码坯机进行安装调试，设置堆码高度为 13 层，2013 年，浩天砖厂窑体改造后，设置堆码高度为 14 层，详见图 2。

此次事故的发生反应出浩天砖厂在工艺技术和设计上的缺陷问题，ZMP360 型自动码坯机在自动模式下，夹取堆码第 1 至 13 层（含第 13 层）砖坯时，码坯机夹盘悬停距布坯平台高度均为 25cm，但在夹取堆码第 14 层砖坯时，码坯机夹盘悬停高度为 163cm，制坯工有进入夹盘下方布坯台调整砖坯排列的空间。

（一）设备本质安全存在根本性缺陷。码坯机夹盘高危作业区域未设置物理防护、智能联锁、警示防控等安全设施，无人员进入阻断措施，无法从硬件层面杜绝人员违规进入危险区域作业，设备先天安全隐患突出，为事故发生埋下重大隐患。

（二）开展设备升级改造，筑牢本质安全防线。富源县浩天煤矸石砖厂要深刻汲取本次事故教训，对全厂制坯、码坯、物料输送等所有生产设备开展全覆盖隐患排查整治，建立设备安全隐患台账，实行清单化、闭环式整改。针对设备无防护、无联锁、警示缺失、设计缺陷等问题，立即实施专项改造，加装停机联锁等安全装置。全面更新老旧落后设备工艺，推广应用安全系数高、防护功能全的智能化设备，彻底消除设备先天安全隐患，全面提升设备本质安全水平。
