普陀真如上海奥飞广告传媒有限公司  
“9·12”一般触电事故调查报告

普陀区政府事故调查组

2025 年 11 月

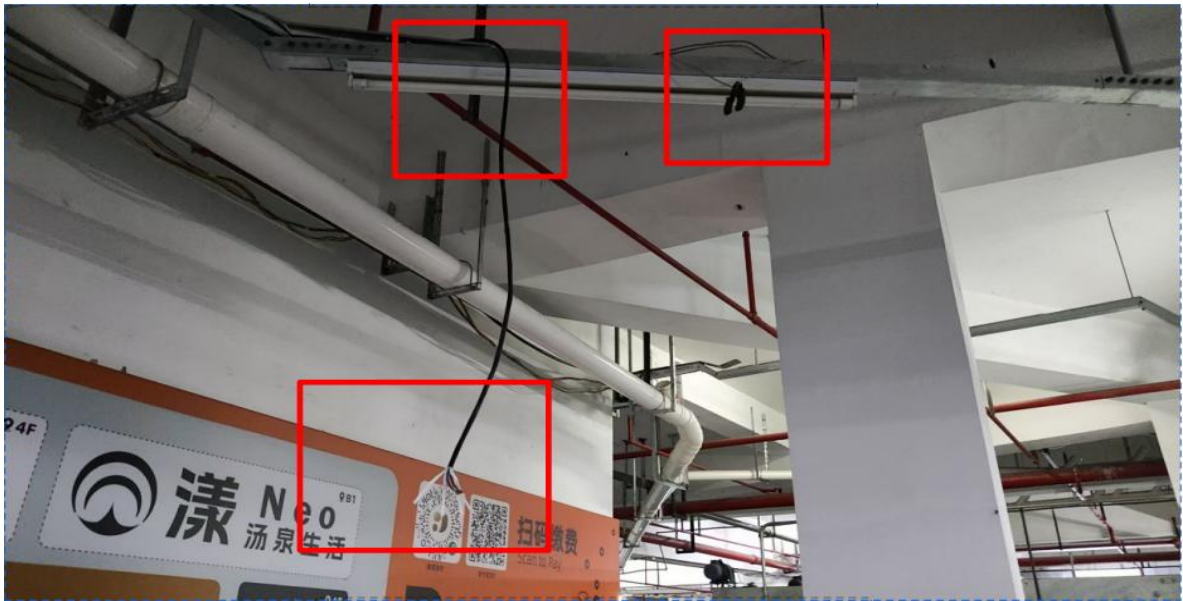
图1 电缆桥架图

事发地位于普陀区曹杨路 1888 号 B2 停车场 32/33 号电梯厅口左侧约 5 米电缆桥架作业处，桥架作业区域内可见广告灯箱电缆和主电源电缆，剥线钳挂在主电源电缆火线上，火线与剥线钳接触部位存在小的豁口，裸露出金属导线（图一）。经测试，广告灯箱电缆火线、零线以及地线均显示不带电；主电源电缆裸露金属部位存在 230V 电压（图二）。

现场检测发现：桥架作业区域内存在广告灯箱电缆，测试火线、零线以及地线均显示不带电，检查主电源线缆，发现剥线钳挂在主电源的火线上，火线存在小的豁口，裸露出金属导线，测试发现剥线钳裸露金属部位存在230V的电压，事故作业人员在使用金属剥线钳剥开主电源带电火线时，发生触电事故。

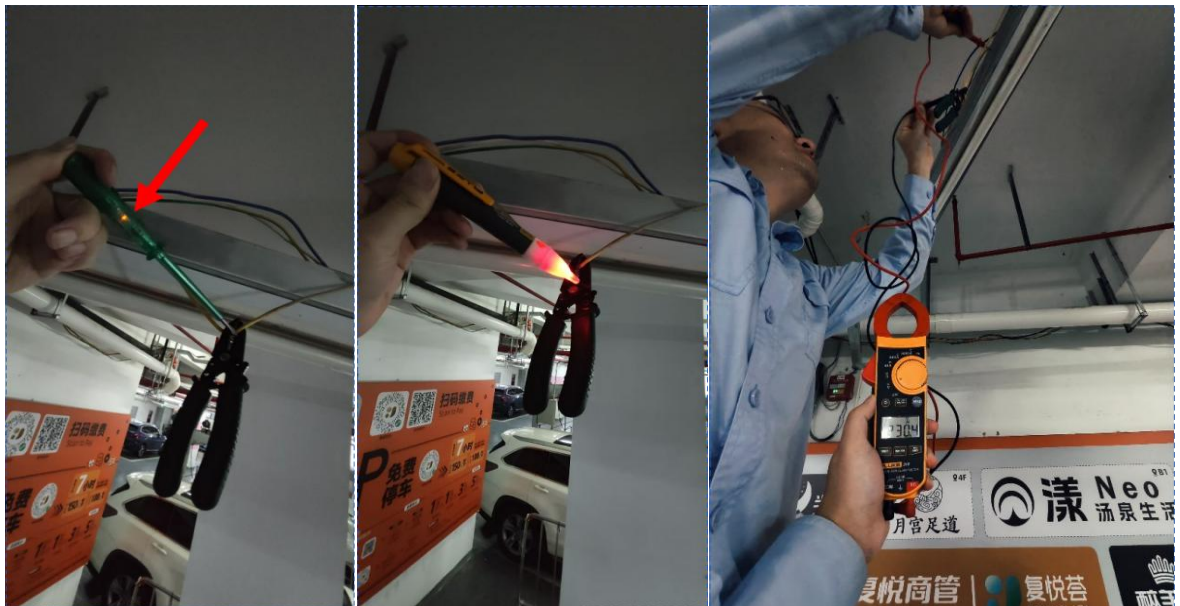
图2 线路检测图

现场检测发现：事故现场作业人员实施现场作业时，现场主电源回路仍处于导通状态，存在触电事故风险。

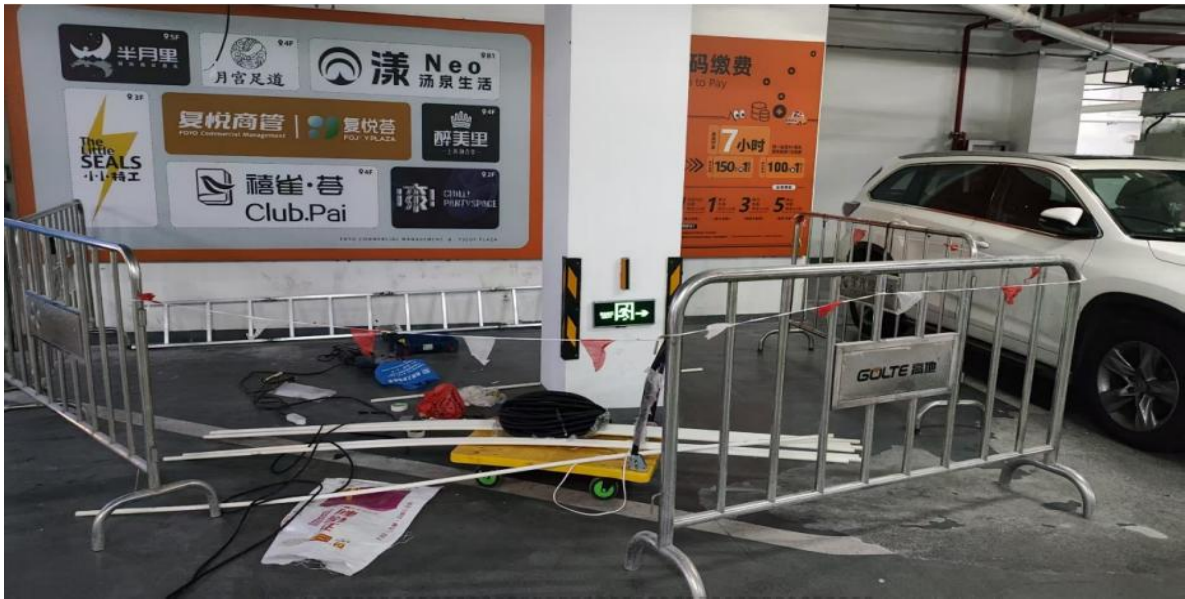
图3 现场全景图

事发现场西侧为墙体，安装有一个高约2米、长约6米的广告灯箱，墙角放置有1个银色人字梯，北侧为停车位，东侧、南侧均为过道（图三）。东侧约20米处有配电箱2个，配电箱上临时搭接一个插线板至事发地点，用于作业时使用。

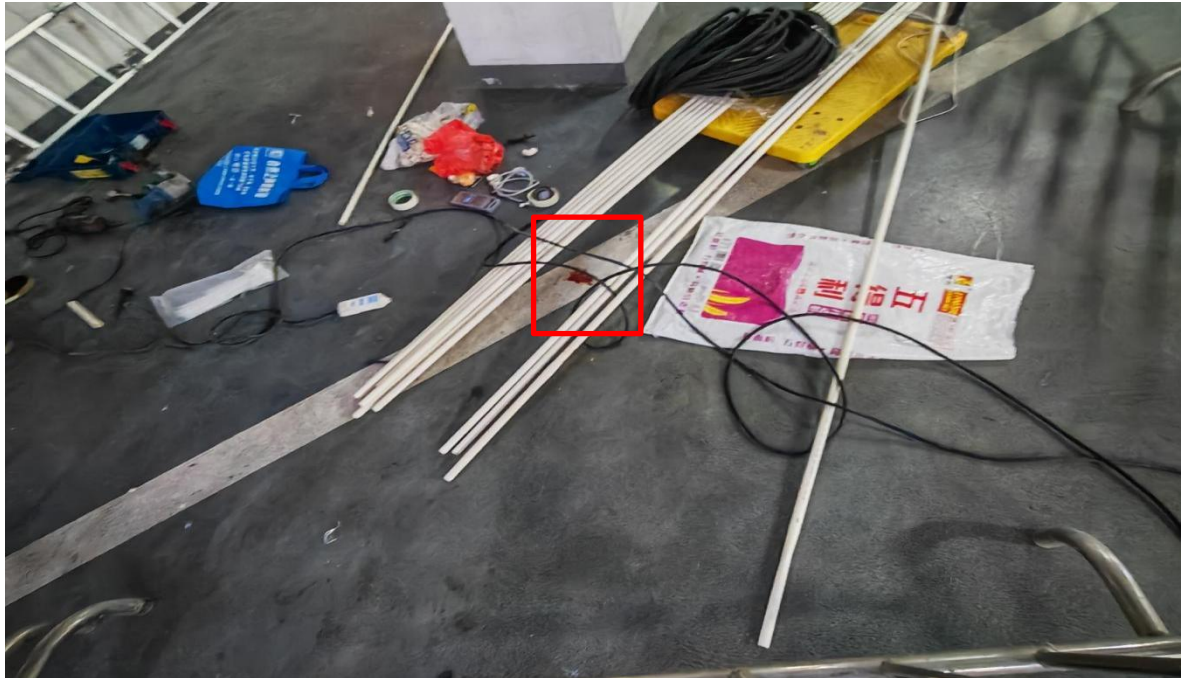
图4 坠落点周边情况图

触电坠落点位于桥架下方，有一滩约 3cm\*3cm 的血迹，地面放有电钻及 PVC 管、胶带、膨胀螺丝、扎带等材料（图四）。
