# 和县安徽飞时达化工科技有限公司 2022 年“7·13”一般物体打击事故 调查报告

2022 年 7 月 13 日 14 时 09 分许，和县经济开发区安徽省精细化工产业有机合成基地（和县化工园区）内安徽飞时达化工科技有限公司，新型环保增塑剂生产线 D 线脱酸釜 V0301D 在停产期间发生一起物体打击事故，造成 1 人死亡，事故直接经济损失 87.54 万元。

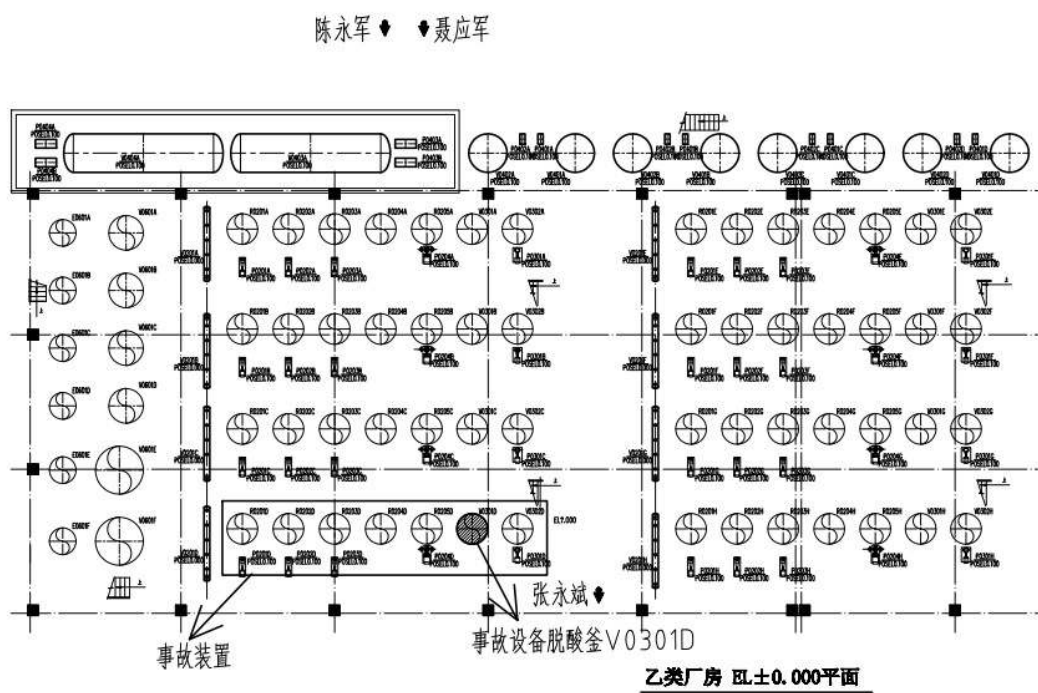
图 3-1 事故发生时乙类厂房设备布置及相关人员分布图（一  
层平面）

**2. 事故发生时有关人员情况。**事故发生前有副总经理陈\*强、机修工张\*斌、机修工陈\*军、机修工聂\*军共 4 人在乙类厂房。陈\*强、张\*斌在乙类厂房北部查找 D 线脱酸釜 V0301D 物料泵不出料的原因；同时飞时达公司乙类厂房东南边陈\*军、聂\*军在电焊作业。

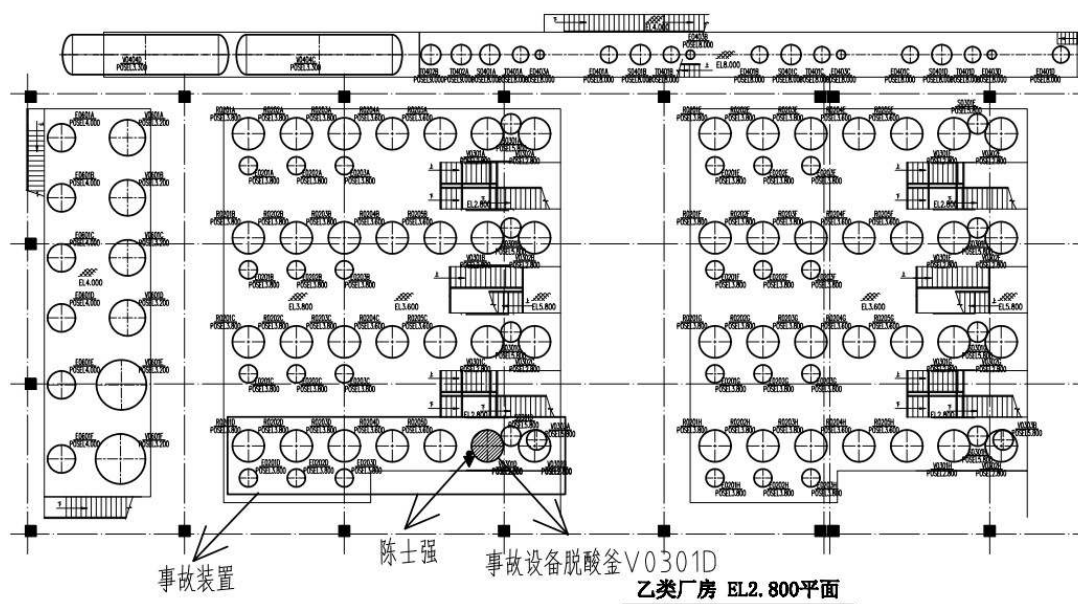
图 3-2 事故发生时乙类厂房设备布置及相关人员分布图（二  
层平面）

14 点 08 分左右（监测数据表明，14 点 08 分 50 秒时脱酸釜压力已达到 0.092Mpa），陈\*强未听取机修工张\*斌劝告，前往脱酸釜 V0301D 所在区域二层，冒险作业关闭现场单向进气阀。（根据对有关人员询问表明，陈\*强进入二层平台一段时间后，脱酸釜 V0301D 突然不再冒烟，也无气体泄漏的声音，随后听到沉闷声响。）

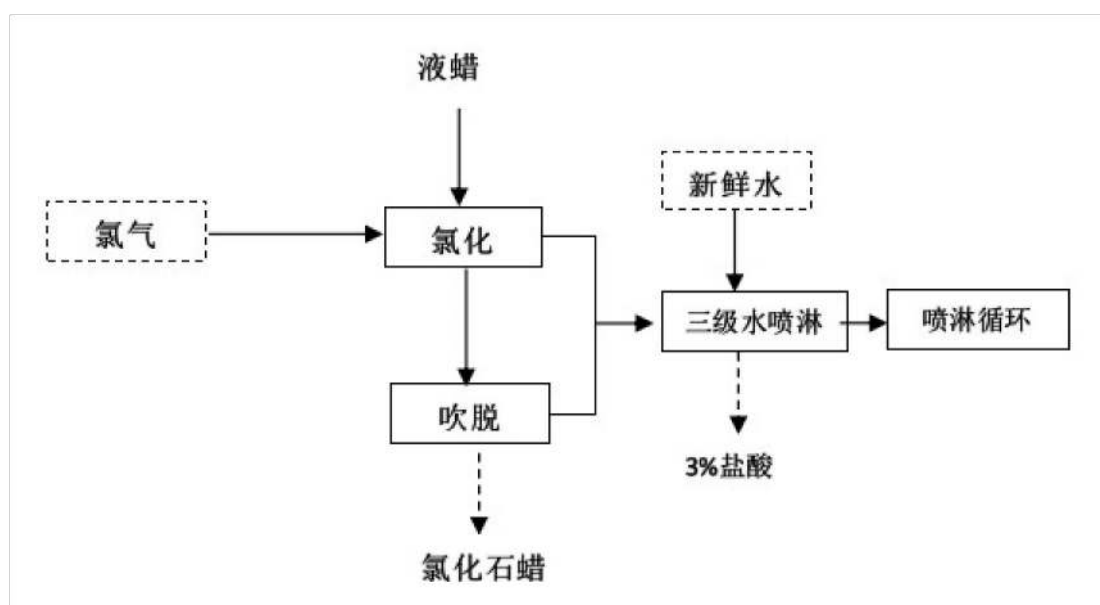
图 4 氯化石蜡的生产工艺流程方框图

**3. 事故设备工艺情况。**氯化反应生成的氯化石蜡初成品，投入脱酸釜，用压缩空气鼓泡吹扫脱酸，经脱酸后加入定量的稳定剂即为成品-氯化石蜡，用成品输送泵输送至成品槽待售。脱酸釜出来的含有 HCl 和少量氯气的气体，经过 HCl 吸收系统三次吸收制盐酸，再经尾气吸收塔用碱液吸收多余氯气后至排气管排放至大气。脱酸釜尾气管道设有单向阀，用于阻止喷淋中间储水罐中液体逆向流入脱酸釜。

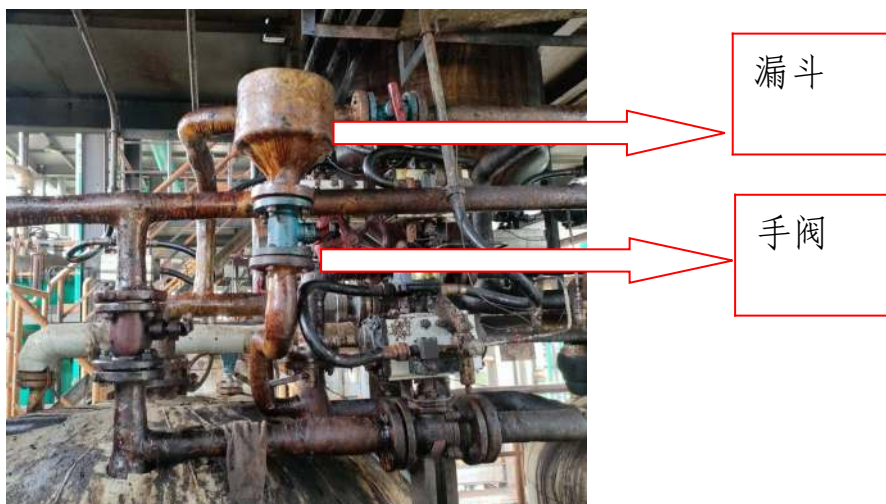
图 5 企业擅自改装的手阀加漏斗

**4. 事故设备擅自变更情况。**试生产期间，飞时达公司未履行变更管理程序擅自进行以下变更：（1）将脱酸釜放空管的单向进气阀，擅自变更为手阀加漏斗；（2）进脱酸釜的压缩空气管线擅自增加了旁路和手阀；（3）原设计“来自稳定剂计量槽的稳定剂”进脱酸釜口与进料口共用管口，擅自变更为单独的管口；（4）擅自增加了去尾气吸收的单独管口。

**3. 企业设备设施变更管理不到位，部分设施设备选型不符合安全要求。**企业擅自将“单向进气阀”变更为“手阀加漏斗”，从装置策划、施工安装到投入运行，没有严格履行变更申请、安全论证审批、实施和验收等变更管理程序，没有全面评估分析变更产生的安全风险。脱酸釜尾气管道阀门选型不合理，水平布置的PP材质法兰单向阀不能有效阻止喷淋中间储水罐中液体逆向流入脱酸釜，不能充分保障脱酸釜与水隔绝，不能有效保障脱酸釜安全工作环境。

**4. 要强化建设项目变更管理。**建设项目涉及工艺、设备等重大变更的、改变安全设施设计且可能降低安全性能的、在施工期间重新设计的，应重新进行安全审查，经原设计单位或工艺、设备转让方确认，并严格履行变更设计手续。

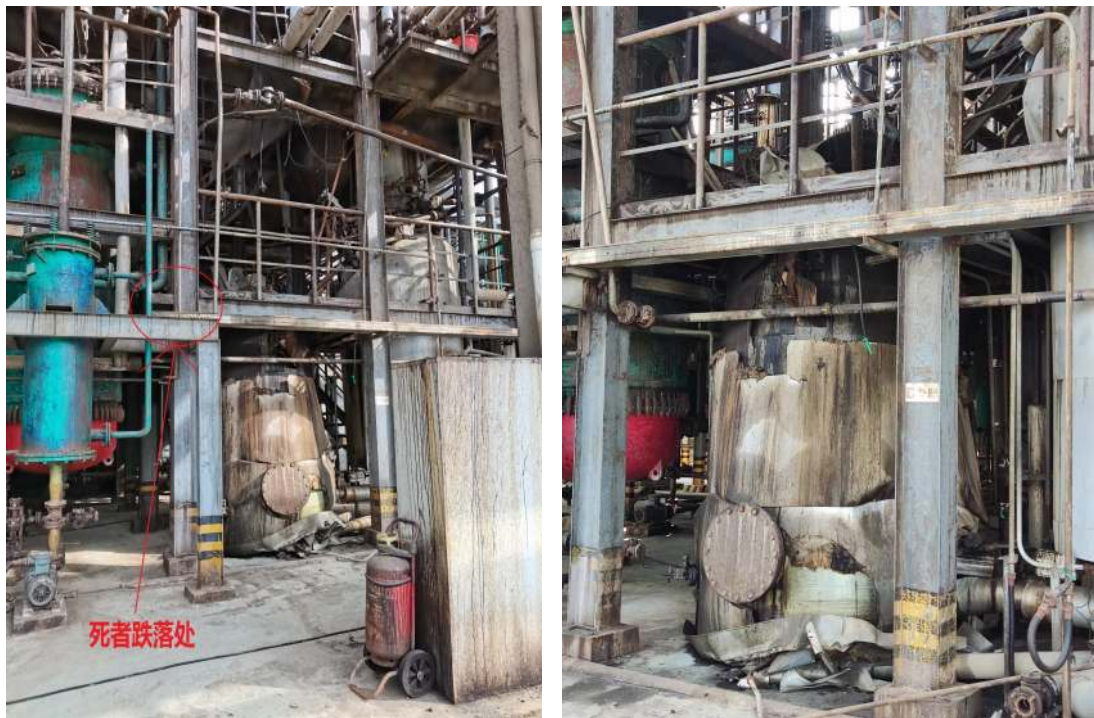
图 8 现场图片

脱酸釜 V0301D 整体从二层平台坍塌至地面，釜体损毁，相连管道损坏。

14 点 09 分 01 秒压力超过表最大量程 0.1MPa，脱酸釜 V0301D 发生爆裂，现场产生大量白雾，陈\*强受到冲击，翻倒至二层平台护栏外的角钢架上，头东脚西，面部朝上，失去意识，后被企业救援人员抬下，并转移至阴凉通风处，其头部有较大开放性伤口，右手臂多处创口。14 点 50 分许，经 120 医护人员现场抢救无效宣布死亡。

陈\*强在脱酸釜 V0301D 已有大量气体(伴随物料)冒出，明知该脱酸釜压力较高的情况下，进入危险区域冒险作业，并违规操作，关闭单向进气阀，导致脱酸釜瞬间超压爆裂。
