**思茅区思茅街道普洱宏祥商品混凝土有限公司**  
**“6·3”一般触电事故调查报告**

## 思茅区政府“6·3”事故调查组

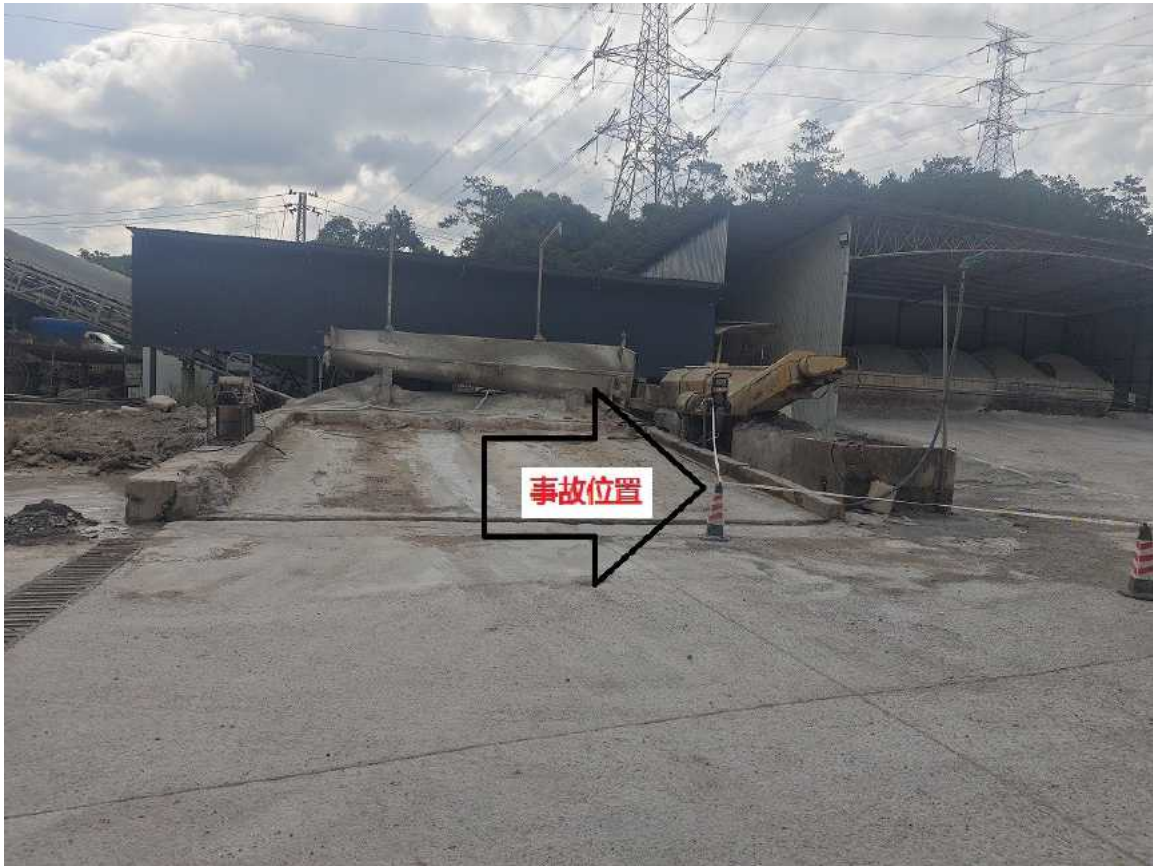
图 1 事故位置示意图

2026年6月3日20时36分许，普洱宏祥商品混凝土有限公司搅拌站搅拌车司机毕某开着搅拌车回到搅拌站，把搅拌车停到搅拌车清洗台，后开始清洗搅拌车，20时42分，毕某在洗车过程中倒地，20时43分，在旁边倒车的杨某通过车灯发现了倒地的毕某。就下车呼叫旁边洗车的姚某关水关电，然后对毕某进行救治并拨打120。后经救护车送到思茅区医院救治，于23时06分经抢救无效死亡。（图1）。

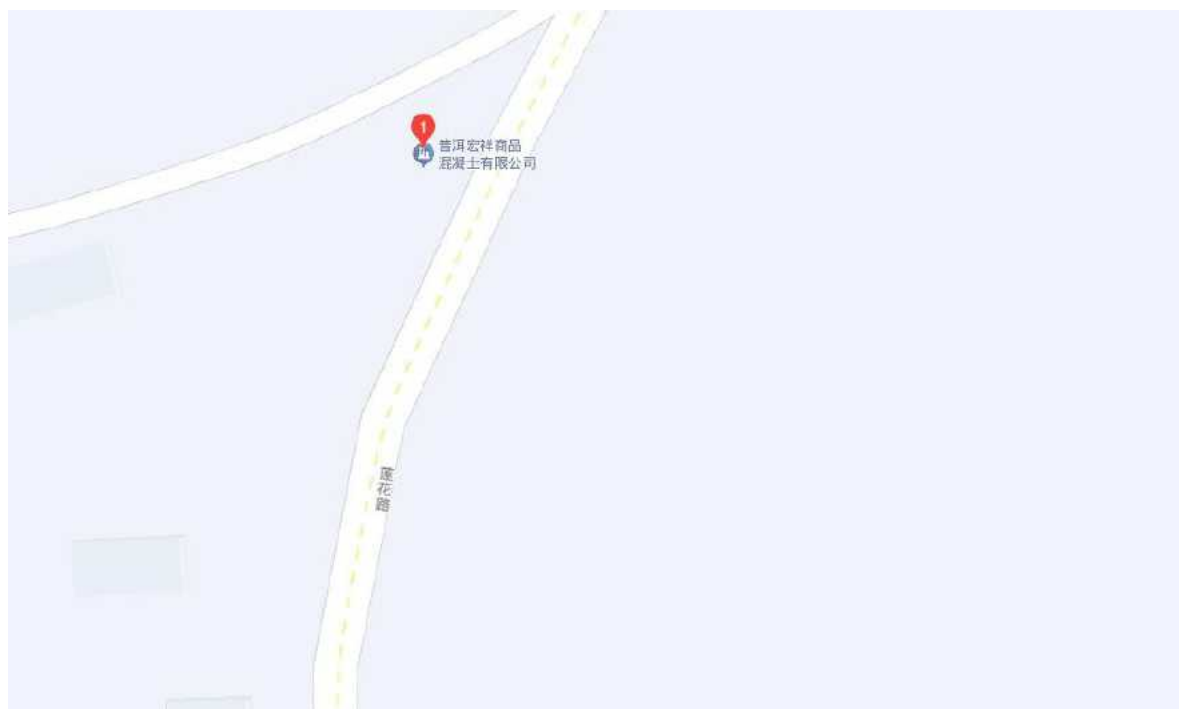
图 2 现场方位示意图

现场位于思茅区思茅区街道普洱宏祥商品混凝土有限公司搅拌站（图 2），中心现场位于思茅区思茅区街道普洱宏祥商品混凝土有限公司搅拌站搅拌车清洗台。思茅区思茅区街道普洱宏祥商品混凝土有限公司搅拌站坐北朝南，搅拌站的东南角（入口）为办公室，办公室为二层砖混结构的楼房，办公室的北面为料仓，料仓为彩钢瓦结构，搅拌站的西面为原材料堆放区，搅拌站的北面为休息区，休息区为二层彩钢瓦房，休息区

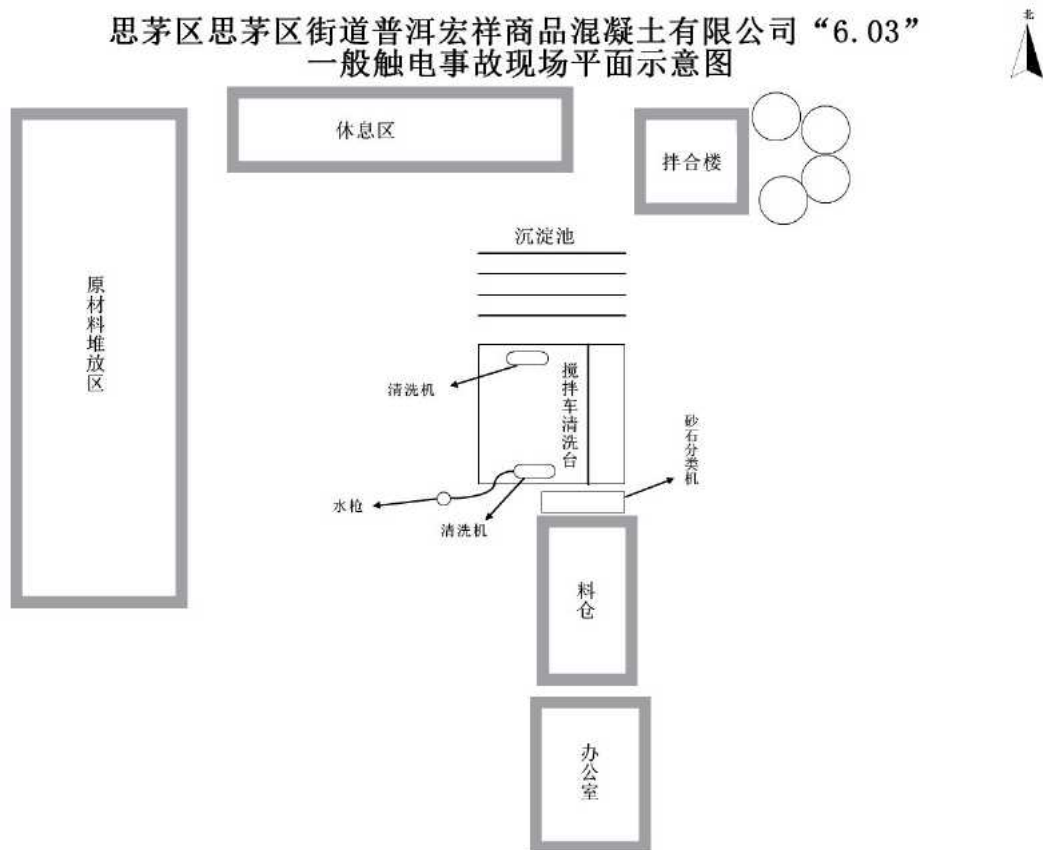
图 3 现场平面示意图

的东面，位于搅拌站的东北角为拌合楼，拌合楼西面为沉淀池，沉淀池的南面，料仓的北面为搅拌车清洗台，清洗台为水泥地面，长 7.3 米，宽 7.1 米，清洗台的东面有一处水泥砌的台面，台面上方有两跟水管，台面的南面还连接着砂石分类机，在清洗台的南北两侧，分别放着着一台清洗机，南侧的清洗机为川隆牌 CL-1512A 超高压清洗机，清洗机均摆放在一个二层的金属架上，南侧的清洗机下方垫着一块瓷砖，开关已损坏。南侧清洗机的水枪摆放在清洗台西南角的地上，南侧清洗机的周围被警戒带围着（图 3）。

涉事超高压清洗机因无漏电保护，在运行过程中漏电。导致毕某触电后死亡。

深刻汲取本次漏电致死事故教训，立即开展全厂电气设备专项本质安全升级：所有涉水清洗设备统一加装合格剩余电流动作保护装置，完善电机外壳重复接地，更换密封不达标的电机接线盒，严格规范配电箱线路布设，金属柜体、设备柜门完整可靠接地；全面校验空压机压力表、安全阀，配齐气瓶防震圈、防护帽与防倾倒支架，对清洗台、有限空间等区域增设标准化安全警示与风险告知牌，建立清罐、洗车等高风险作业审批、技术交底制度。重新编制涉水作业专项操作规程，延长新
