## 罗湖区黄贝街道“20210915”触电 一般事故调查报告

2021 年 9 月 15 日 16 时 22 分许，罗湖区黄贝街道辖区怡景路中国电信东湖机楼 6 楼发生一起触电事故，造成 1 名空调安装工人欧阳冰死亡。

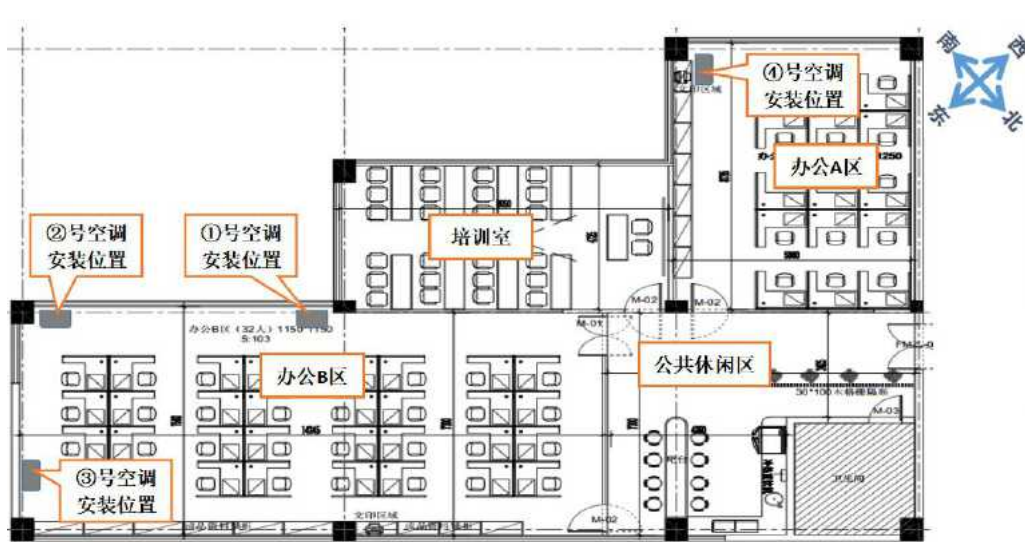
图 2 中国电信东湖机楼 6 楼客服部话务座席办公间空调安装位置图

14 时 42 分许，中国电信深圳分公司东湖机楼客服部服务质量监督业务员刘嘉韵到 6 楼客服部话务座席办公间告知欧阳冰和车洪超 4 台 3 匹美的柜式空调需分别安装在：6 楼客服部话务座席办公间办公 B 区西南侧过道中间立柱旁（以下简称为“①号空调安装位置”）、办公 B 区西南侧过道南端立柱旁（以下简称为“②号空调安装位置”）、办公 B 区东南侧过道东端立柱旁（以下简称为“③号空调安装位置”）和办公 A 区东南侧过道南端立柱旁（以下简称为“④号空调安装位置”，见图 2）。欧阳冰和车洪超查看空调安装位置后，发现缺少一个安装空调外机的支架。

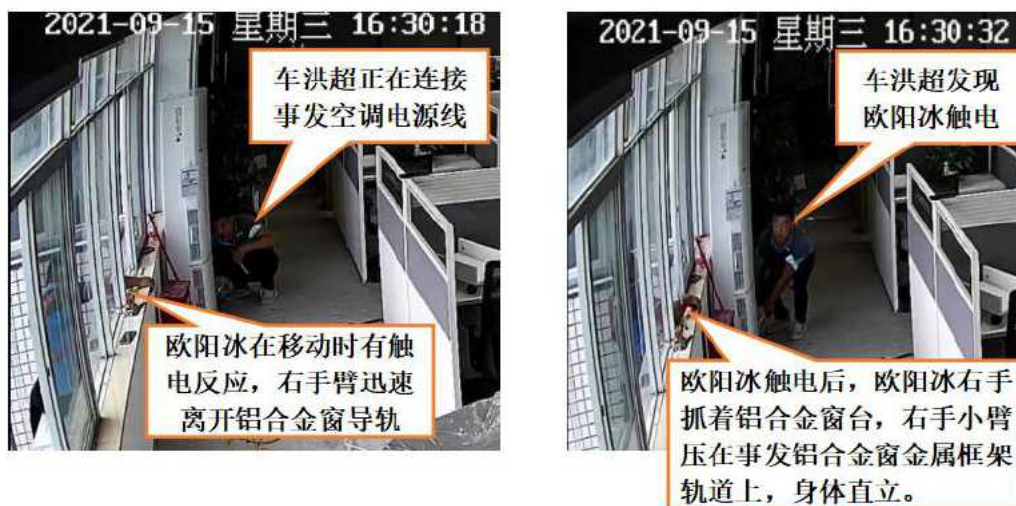
图3 欧阳冰触电情况监控视频截图

线拧紧时，站在空调外机支架上的欧阳冰问车洪超，“你是不是合电闸啦”。车洪超确认空调专用开关没有合电闸后回答说，“没有合电闸”。接着，车洪超听到欧阳冰发出“啊”的声音，车洪超立即起身看到欧阳冰右手抓着安装有铝合金窗金属导轨的窗台，右手前臂压在铝合金窗金属导轨上，身体直立，仰着头，一直发出“啊”的声音，表情很痛苦。车洪超意识到欧阳冰触电，立即用螺丝刀把①号空调专用开关上固定空调电源线的三个螺丝拧松，并用力将三根电源线从空调专用开关拔出。车洪超将空调电源线拔出后，欧阳冰身体向后倒，跌入空调外机与墙体之间的空隙中。车洪超见状后立即去拉欧阳冰，但未能拉动，同时发现欧阳冰嘴巴开始有白沫流出。（见图3）

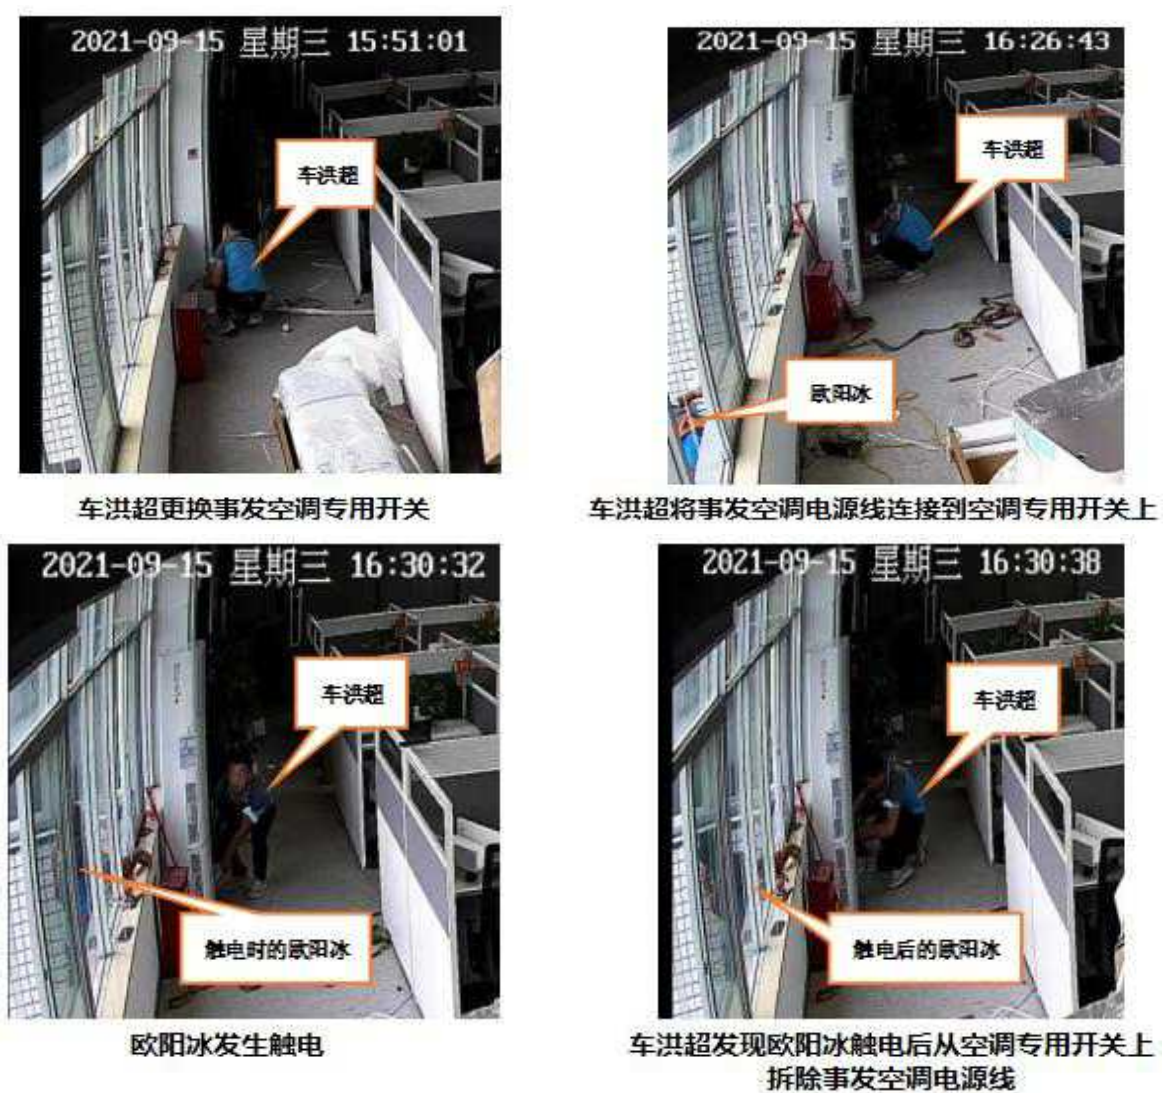
图 4 事发过程监控视频截图

中国电信东湖机楼 6 楼办公 B 区安装了视频监控，记录了欧阳冰触电过程，经现场校核，视频监控时间较北京时间快 8 分钟。（见图 4）

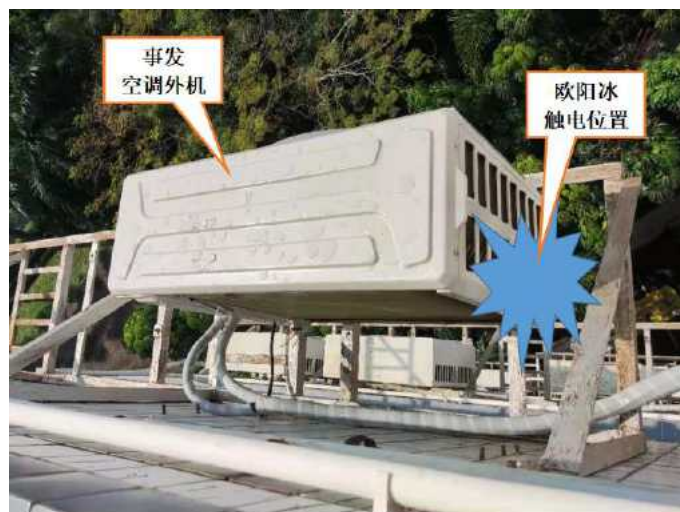
图 5 欧阳冰发生触电位置图

欧阳冰触电时站在中国电信东湖机楼 6 楼办公 B 区西南侧铝合金窗外的空调外机支架上。（见图 5）

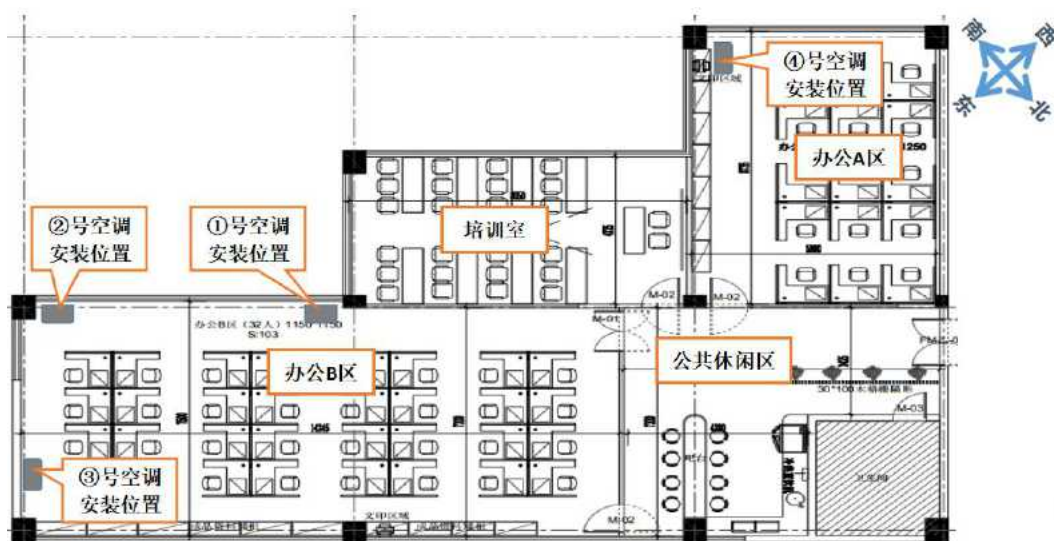
图 6 事发东湖机楼 6 楼客服部话务座席办公间平面分布图

中国电信东湖机楼 6 楼客服部话务座席办公间分为办公 B 区、办公 A 区、培训室、公共休闲区，事发区域位于办公 B 区（见图 6）。

办公 B 区地面距离顶部楼板高度为 3.3 米，办公 B 区西南侧有一条过道，过道西南侧墙体上安装有多个单层侧推拉铝合金窗，窗台距离地面高度为 0.82 米，窗台上安装有铝合金窗的铝合金导轨。办公 B 区西南侧过道西北端摆放着①号空调内机，①号空调内机空调管、电源线均与①号空调外机连接。①号空调内机西北侧框架立柱上距离 6 楼地面 0.3 米处有一个金属接线盒（以下简称“①号接线盒”），①号接线盒上面安装了美的柜机空调专用开关（以下称“①号空调专用开关”）。①号空调内机与西北侧框架立柱之间的地面上放有一个白色的三孔插座面板和一个白色的美的空调专用接线板防护罩，①号空调专用开关下方地面上放着①号空调内机电源线。

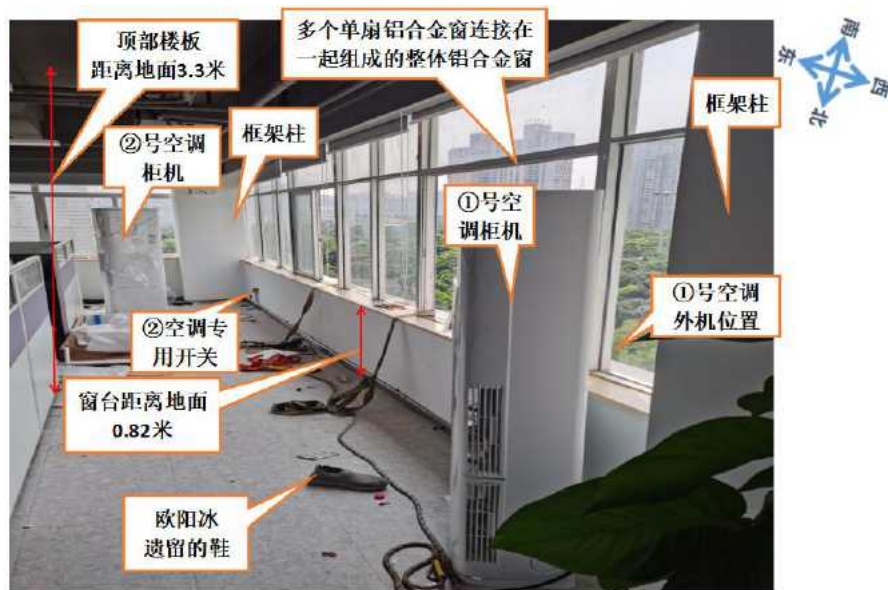
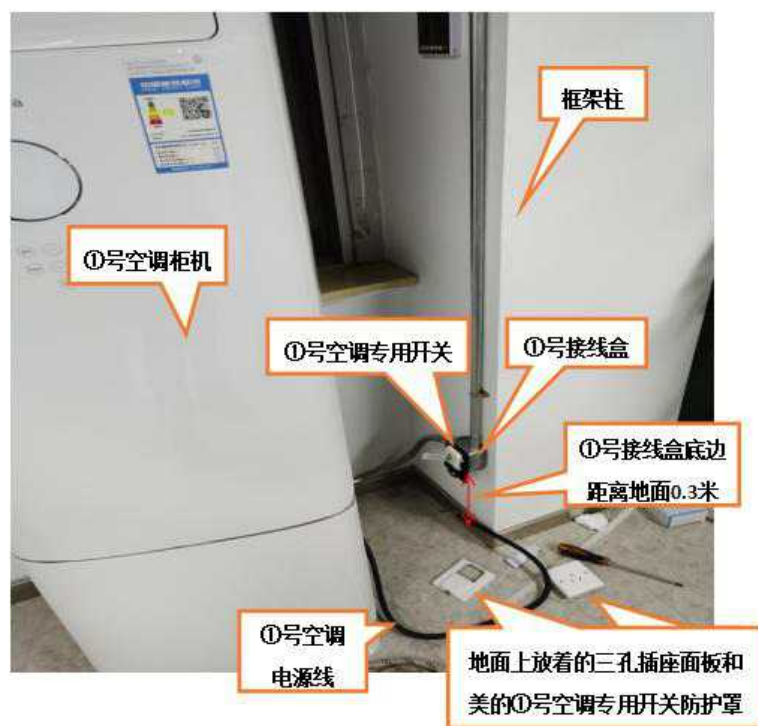
办公 B 区西南侧铝合金窗东南端窗台下方距离 6 楼地面 0.3 米的室内墙面上也安装了一个金属接线盒（以下简称“②号接线盒”），②号接线盒距离办公 B 区东南角框架立柱 0.73 米，接线盒上面安装了美的柜机空调专用开关（以下称“②号空调专用开关”）。办公 B 区东南角框架立柱旁摆放着②号空调内机。（见图 7、图 8）

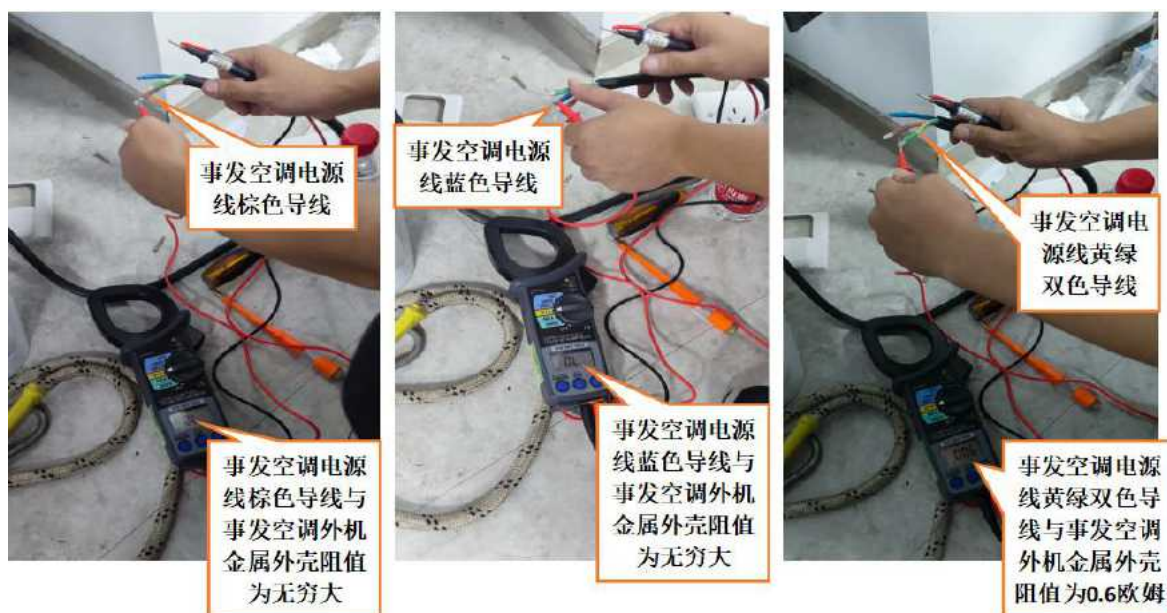
图 9 事发空调电源线连接勘查图

①号空调内机电源线是三芯护套软电缆，三芯软导线分别为棕色、蓝色和黄绿双色。经检测：棕色和蓝色导线与①号空调外机金属外壳间的电阻值为无穷大，不导通。黄绿双色导线与①号空调外机金属外壳的间电阻值为 0.60 欧姆，导通。（见图 9）

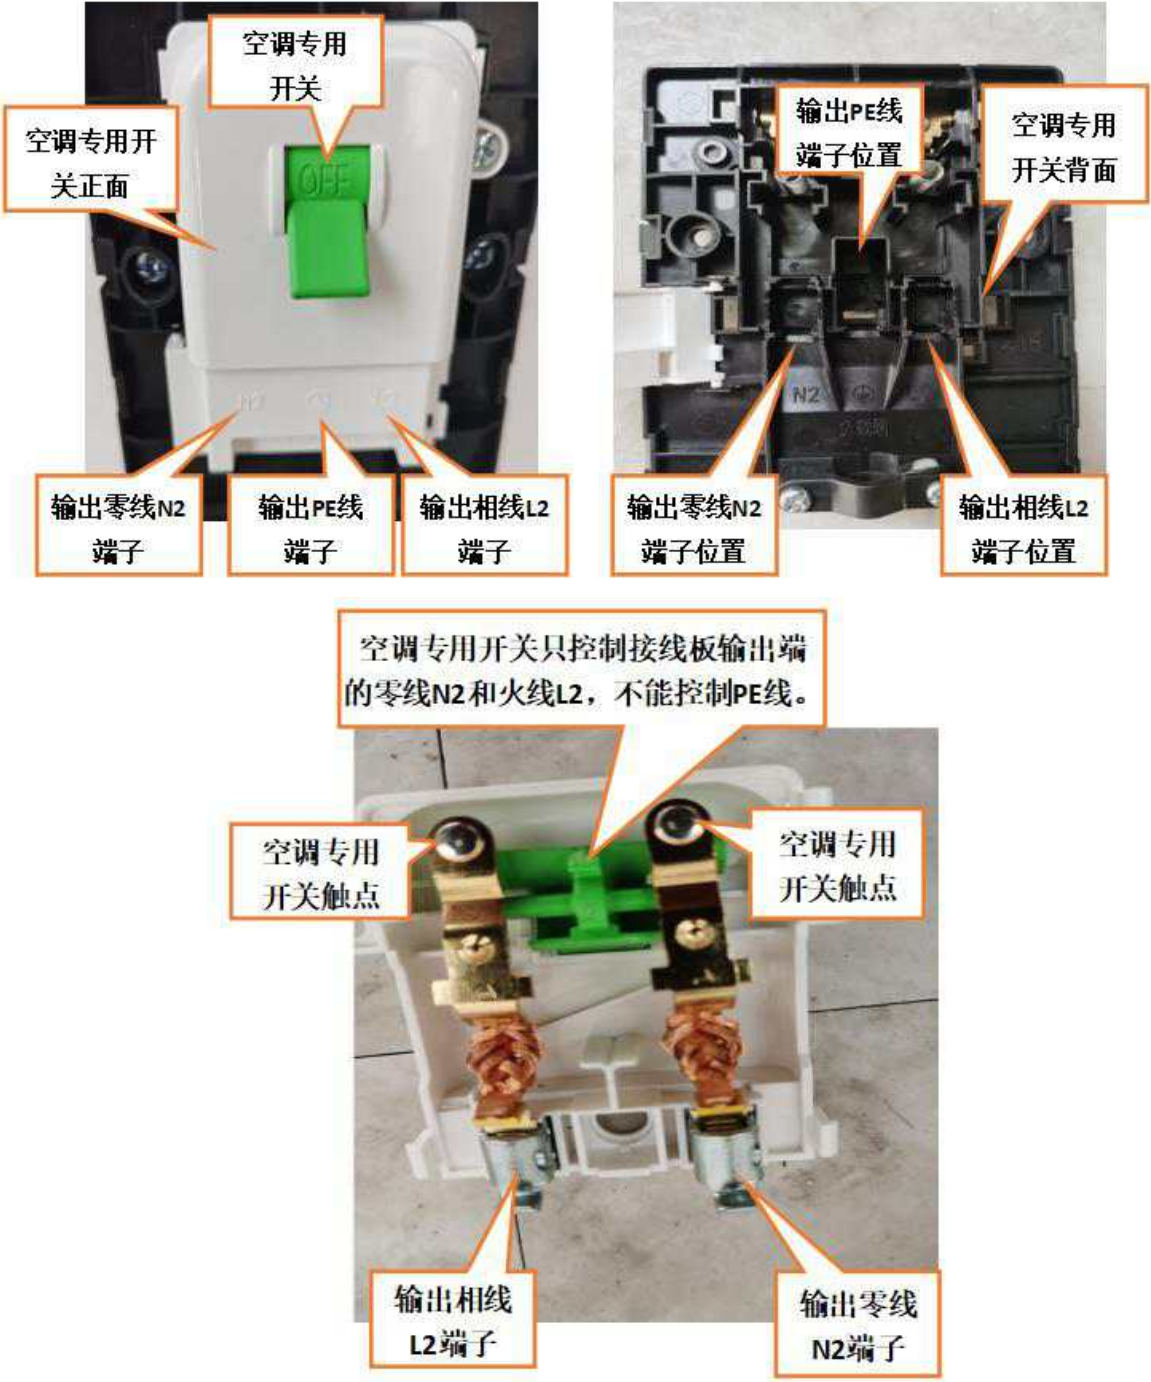
图 10 空调专用开关电源输出端勘查图

①号空调专用开关和②号空调专用开关为美的柜式空调自配的同型号空调专用开关（实际为一闸刀开关，仅有通断作用，没有漏电保护作用），空调专用开关出端子（正面）从左到右依次为零线 N2 、PE 线和相线 L2；输入端子（背面）也相应有

零线 N1、PE 线和相线 L1。空调专用开关只控制空调专用开关输出端的相线 L2 和零线 N2，不能控制 PE 线。（见图 10）

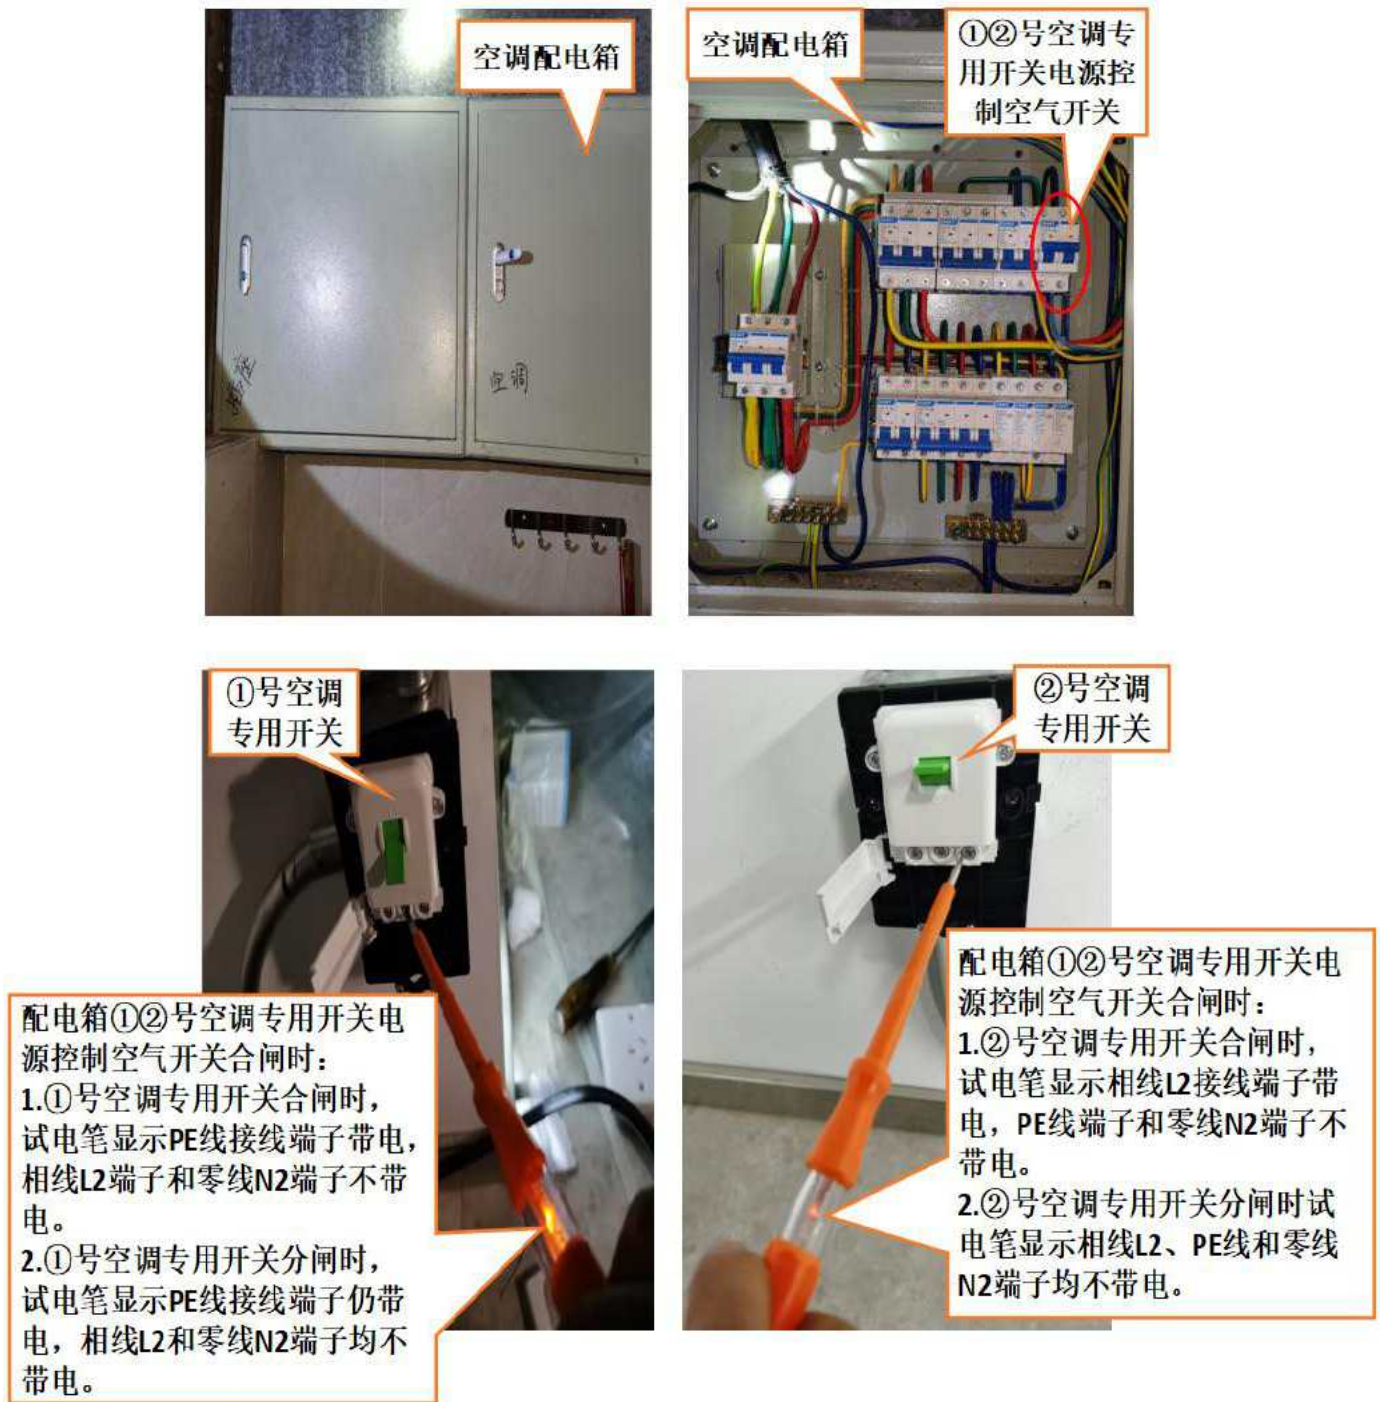
图 11 ①号、②号空调专用开关电源输出端子带电情况勘查

将①、②号空调专用开关合闸，①号空调专用开关输出端（正面）PE 线接线端子带电，零线 N2 和相线 L2 接线端子均不带电；②号空调专用开关输出端（正面）相线 L2 端子带电，PE 线和零线 N2 接线端子均不带电；

将①、②号空调专用开关分闸，①号空调专用开关输出端（正面）PE 线接线端子带电，零线 N2 和相线 L2 接线端子不带电；②号空调专用开关输出端（正面）相线 L2 端子、PE 线和零线 N2 接线端子均不带电。

将①、②号空调专用开关合闸，①号空调专用开关输出端（正面）PE 线接线端子、零线 N2 和相线 L2 接线端子均不带电；②号空调专用开关输出端（正面）相线 L2 端子 PE 线和零线 N2 接线端子也均不带电。

将①、②号空调专用开关分闸，①号空调专用开关输出端（正面）PE 线接线端子、零线 N2 和相线 L2 接线端子均不带电。②号空调专用开关输出端（正面）相线 L2 端子 PE 线和零线 N2

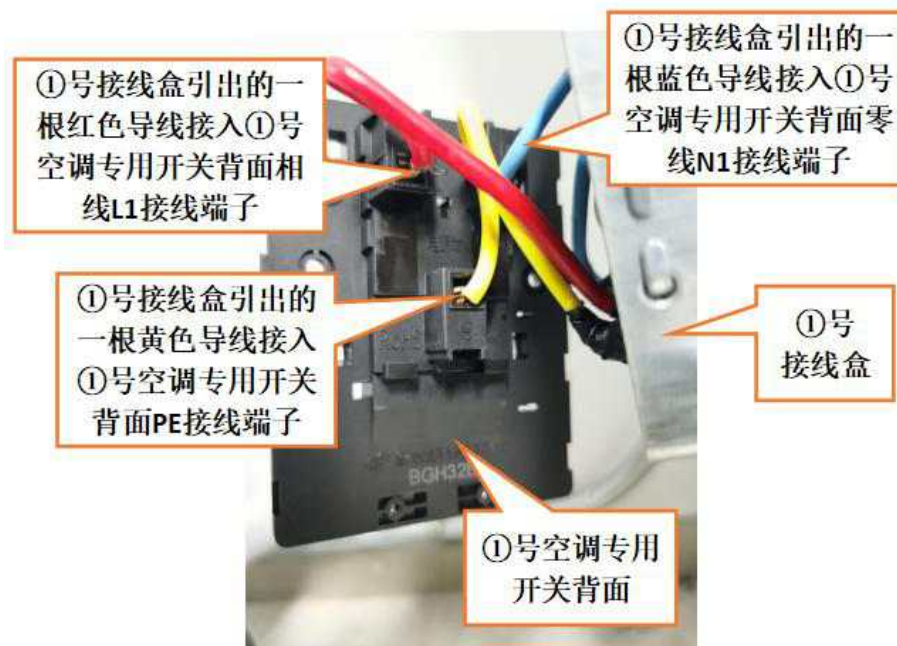
图 12 ①号空调专用开关背面进线端接线勘查图

①号空调专用开关背面输入端有零线 N1 、 PE 线和相线 L1 三个接线端子，从①号接线盒引出的一根黄色导线接入①号空调专用开关背面输入端 PE 线接线端子，从①号接线盒引出的一根蓝色导线接入①号空调专用开关背面输入端零线 N1 接线端子，从①号接线盒引出的一根红色导线接入①号空调专用开关背面输入端相线 L1 接线端子。（见图 12）

经现场勘验：①号接线盒和②号接线盒引出的黄色导线均与东湖机楼 6 楼配电房内的空调配电箱最上面一排右侧第一个空气开关输出的相线连通，为电源相线。①号接线盒引出的黄色导线（电源相线）接入到①号空调专用开关背面输入端 PE 线接线端子上，相线接线错误；②号接线盒引出的黄色导线（电源相线）接入到②号空调专用开关背面输入端相线 L1 端子上，相线接线正确。

(2) 事发时，①号接线盒内带电的黄色导线接入①号空调专用开关背面输入端 PE 线接线端子，蓝色导线接入①号空调专用开关背面输入端零线 N1 接线端子，红色导线接入①号空调专用开关背面输入端相线 L1 接线端子，①号空调专用开关为分闸状态。由于①号空调专用开关只能将相线 L2 和零线 N2 两路输出线路切断，无法切断 PE 输出线路，因此，事发时①号空调专用开关内正面输出 PE 接线端带电。

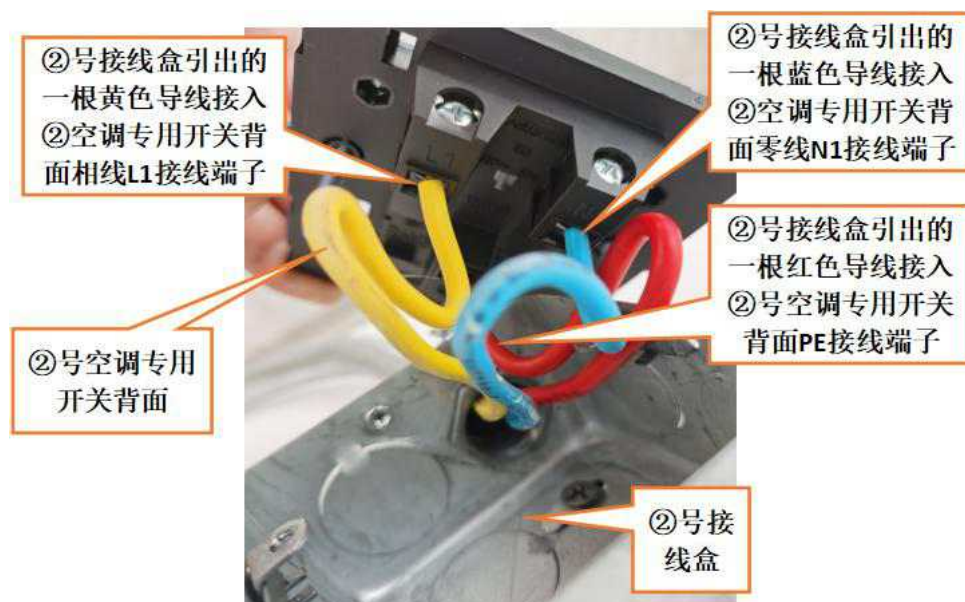
图 13 ②号空调专用开关进线端接线情况现场勘查图

②号空调专用开关背面输入端有零线 N1 、 PE 线和相线 L1 三个接线端子，从②号接线盒引出的一根红色导线接入②号空调专用开关背面输入端 PE 接线端子，从②号接线盒引出的一根蓝色导线接入②号空调专用开关背面输入端零线 N1 接线端子，

从②号接线盒引出的一根黄色导线接入②号空调专用开关背面输入端相线 L1 端子。（见图 13）

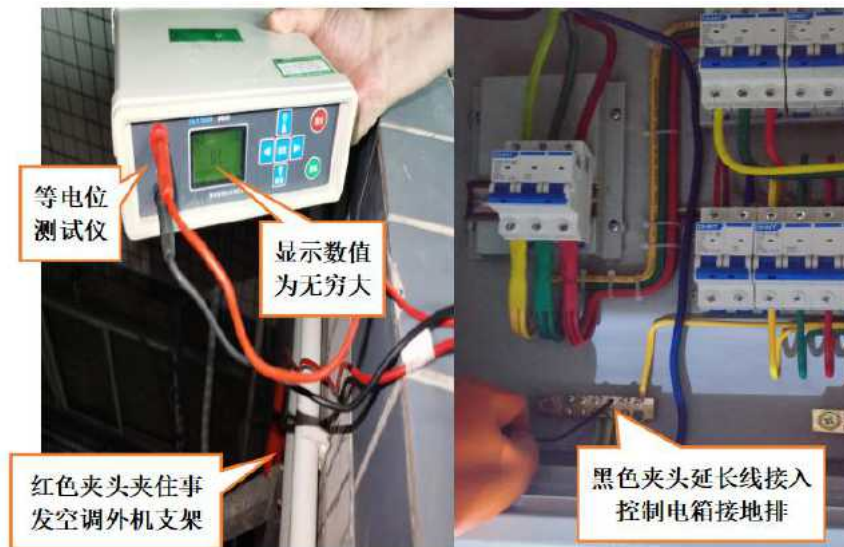
图 14 ①号空调外机支架与接线板控制电箱接地排等电位情况勘查图

(1) 空调外机支架等电位勘测。将等电位测试仪红色导线夹头与①号空调外机支架连通，黑色导线夹头经延长线与①号空调专用开关电源控制配电箱接地排连通，等电位测试仪显示为电阻无穷大。因此，①号空调外机支架与大地未导通，不是等电位。（见图 14）

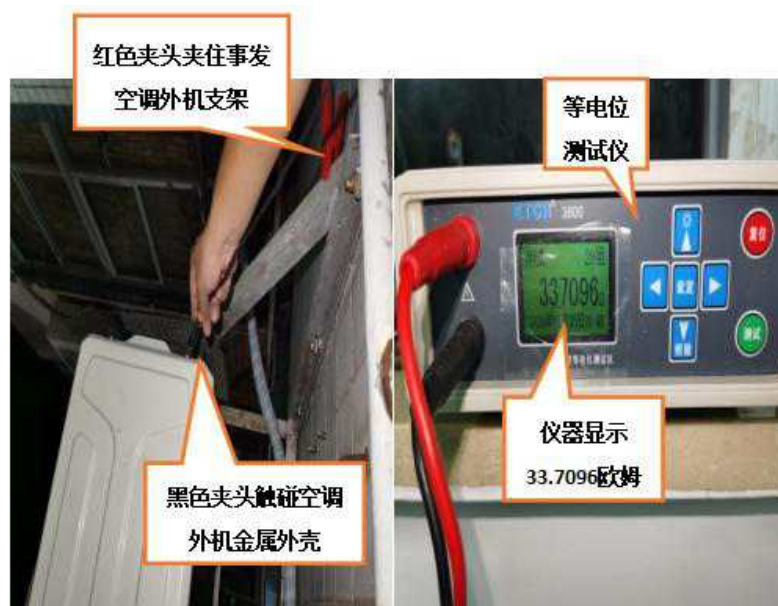
图 15 ①号空调外机金属外壳与支架导通情况勘查图

(2) 空调外机金属外壳等电位勘测。将等电位测试仪红色、黑色导线夹头分别与①号空调外机金属外壳和①号空调外机支架连通，等电位测试仪显示为 33.7096 欧姆。因此，①号空调外机金属外壳与①号空调外机支架导通，是等电位。（见图 15）

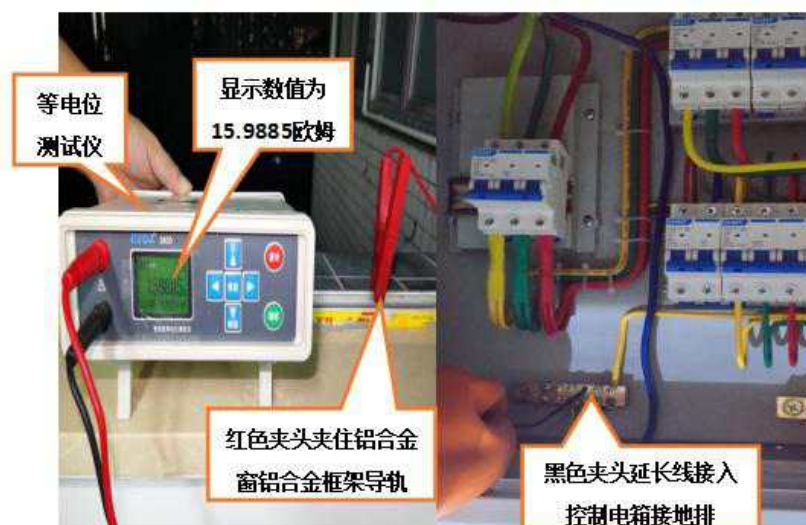
图 16 铝合金窗框架导轨与接线板专用开关控制电箱等电位情况勘查图

(3) 铝合金窗铝合金框架及导轨等电位勘测。将等电位测试仪红色导线夹头与铝合金窗铝合金框架及导轨连通，黑色导线夹头经延长线与①号空调专用开关电源控制电箱接地极连通，等电位测试仪显示为 15.998 欧姆。因此，铝合金窗铝合金框架导轨和①号空调专用开关电源控制电箱接地排导通，是等电位。（见图 16）

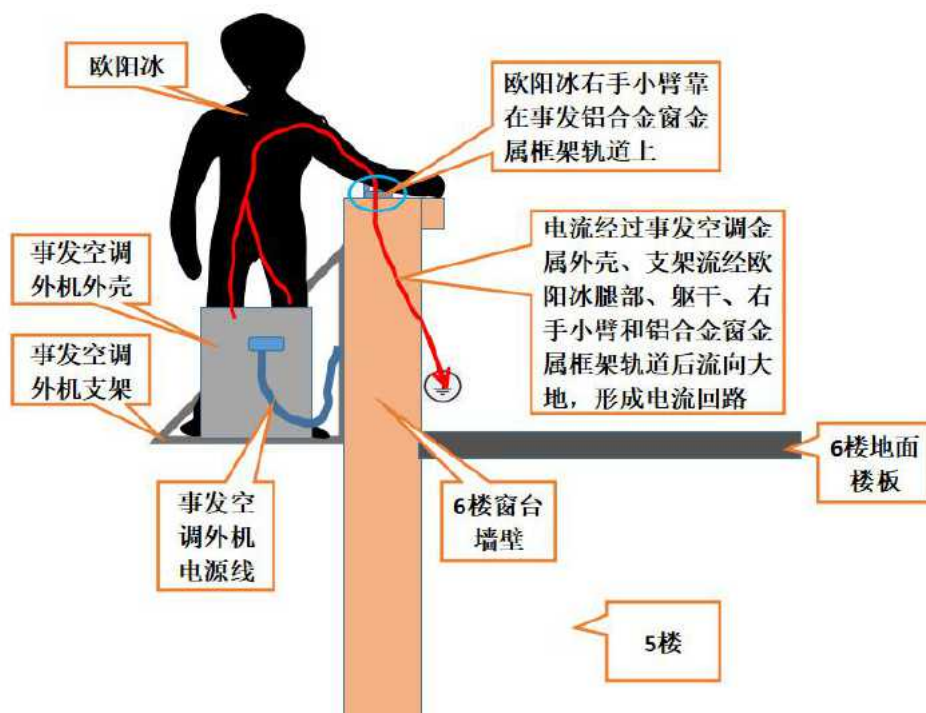
图 19 欧阳冰触电示意图

欧阳冰连接完①号空调外机空调管和电源线后，叫车洪超将空调内机电源线与①号空调专用开关连接时，由于①号空调专用开关只能将①号空调专用开关输出端 L2 和 N2 两路线路切断，不能切断 PE 线路，PE 端子一直处于带电状态。当车洪超将事发空调电源线三根导线插进①号空调专用开关正面输出的三个接线端子时，其中与①号空调外机金属外壳导通的黄绿导线（PE 保护接地线）接到①号空调专用开关输出 PE 线接线端子上时，立刻造成①号空调外机金属外壳和①号空调外机支架带电。

事发时，欧阳冰面向西北方向站在①号空调外机支架上从①号空调外机东南端往西北端移动过程中，右手小臂靠在铝合金窗金属框架轨道上，腿部碰到带电的①号空调外机金属外壳和①号空调外机支架。欧阳冰腿部、躯干、右手臂和铝合金窗金属框架轨道形成电流回路，造成欧阳冰触电。（见图 19）

车洪超安全意识薄弱，未取得特种作业操作证（电工证）进行空调电源线接线作业，在空调电源线接线作业前未对空调安装场所供电插座的电源相序、接地可靠性及地线是否带电进行检测，将空调安装现场电源相线接入空调专用开关 PE 输入端（地线），造成空调电源线连接后，空调外机金属外壳和空调

空调电源线中的黄绿色导线（PE 保护接地线）与带电的空调专用开关正面输出 PE 接线端连接，空调电源线中的黄绿色导线又与空调外机金属外壳导通，且空调外机金属外壳与空调外机支架导通，造成空调外机金属外壳和空调外机支架带电，欧阳冰站在空调外机支架上，存在触电风险。

一是要严格落实安全风险分级管控和隐患排查治理双重预防工作机制，组织制定本单位安全风险分级管控制度和生产安全事故隐患排查治理制度，采取有效的技术、管理措施，管控风险，及时发现并消除事故隐患。二是要加强对员工的安全教育培训，让员工熟悉掌握本岗位安全操作技能，督促员工严格执行相关安全操作规程。三是要严格落实特种作业人员持证上岗的规定，空调安装作业涉及高处作业、电工作业等特种作业时，必须安排取得相应特种作业操作证的人员持证上岗，严禁无证上岗作业。
