# 新安汉关新安县南山市政工程有限公司“7·25” 一般触电事故调查报告

2025年7月25日上午8时47分，新安县汉关街道办事处的新安县南山市政工程有限公司在洛阳中超新材料股份有限公司K01车间从事照明线路安装过程中发生一起触电事故，造成1人死亡，直接经济损失约119万元。

经调查认定，新安汉关新安县南山市政工程有限公司“7·25”一般触电事故是因施工人员违章作业造成的一起生产安全责任

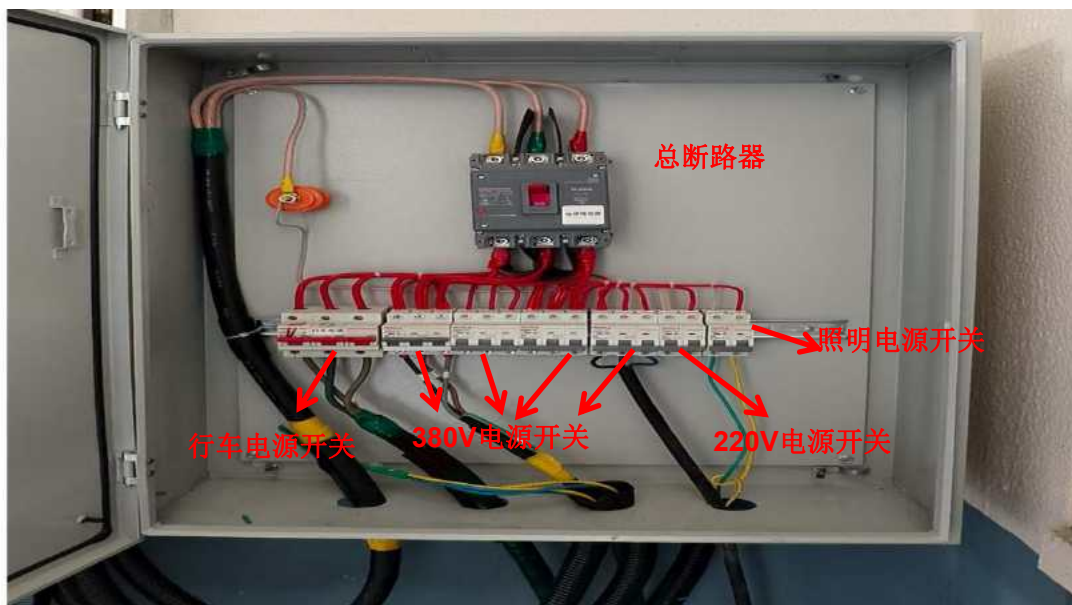
2. 检修配电箱情况：位于 K01 车间南侧，该配电箱为车间检修用配电箱，上方有一个总断路器，型号为：CDM3S-250S/3300，下方有 7 个空气开关，最左侧是行车电源开关，型号为：DZ47-12.5；中间 4 个是 380V 电源开关，型号为：RDB5-63CB63；右侧 2 个是 220V 电源开关（其中最右侧一个为车间照明电源开关），型号为：RDB5-63CB25。事故发生当天该配电箱未上锁。

图 1 K01 车间南侧检修配电箱

下楼到配电箱处，发现该配电箱内下方最右侧的照明空气开关处于合闸状态，立即将该配电箱内下方最南侧的照明空气开关断开，并在车间内大声呼救，并顺着设备楼梯进入二楼，登上电缆架。8时50分吕某用手想拉住闫某召，但没拉住，闫某召就从电缆架镂空处坠落至车间地面。

（三）洛阳中超新材料股份有限公司。对涧川公司、南山公司以及本公司作业人员在同一区域内进行生产经营活动，且可能危及对方生产安全的情况，指定的专职安全生产管理人员未在现场进行有效的安全检查与协调<sup>[9]</sup>；K01 车间建设项目竣工投入生产或者使用前，未组织对安全设施进行竣工验收；未及时检查整改存在的安全隐患，配电箱未按要求上锁<sup>[10]</sup>。

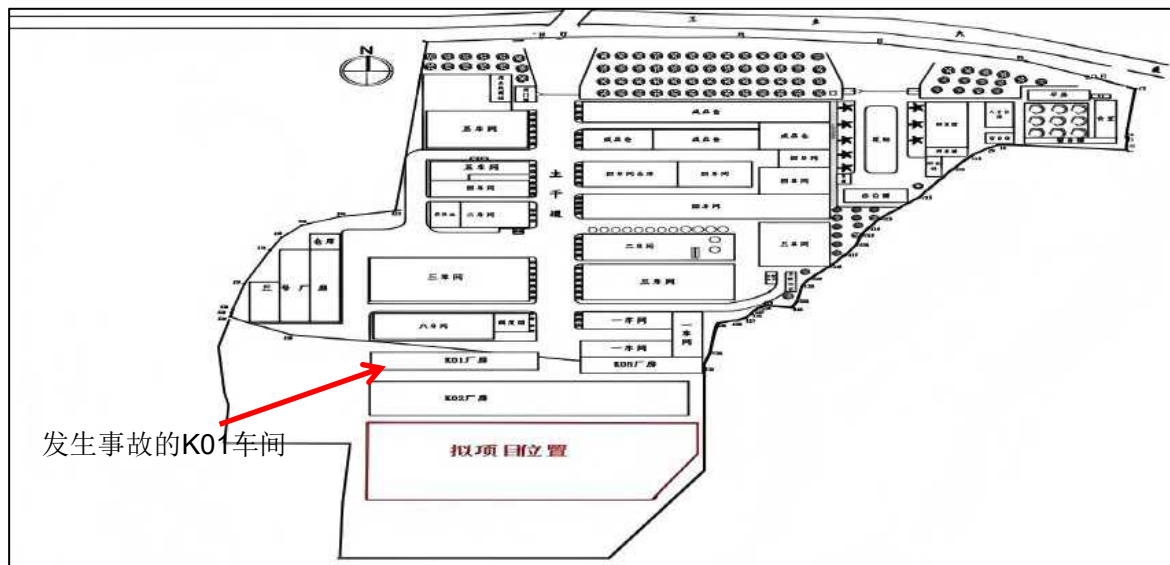
图 2 洛阳中超新材料科技股份有限公司平面图

事故现场位于中超公司厂区南侧的K01车间，其东面紧邻厂区主干道，西面为空地，南面为K02厂房，北面为6车间和调度楼（见图2）。该车间最南侧中间走道处，地面遗留红色安全帽1个，剥线钳1把，白色胶带1卷，以及若干未使用的穿线管；在坠落点西2米处有脚手架1个，脚手架下方有尚未使用黑色穿线管1盘和红色电线1盘，上方电缆架悬挂2根未接

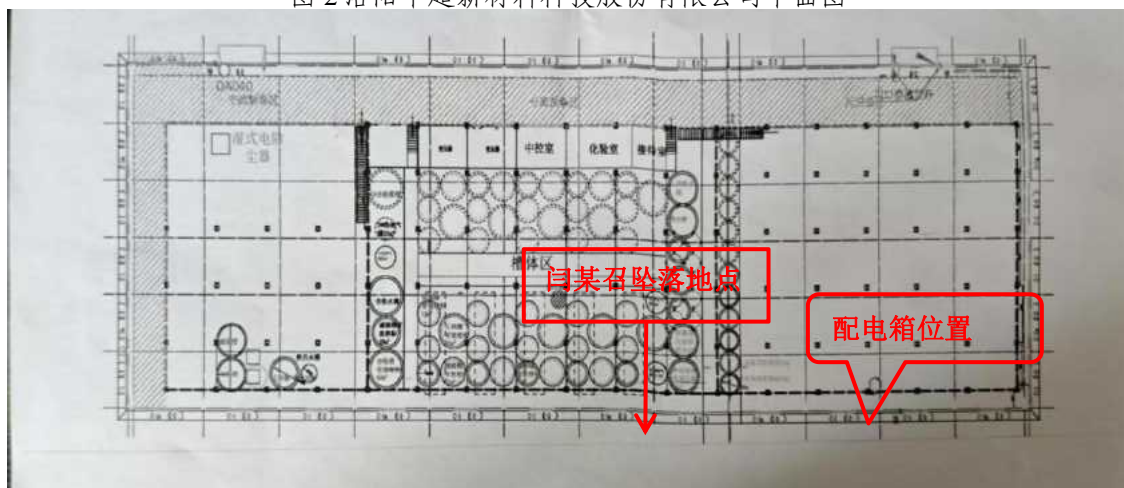
图 3K01 车间平面图

的电线；地面有血迹（见图3）；上方电缆架距离地面 5.88 米，该电缆架中间镂空 0.68 米\*0.425 米。坠落地点距离正东方向车间检修配电箱 22 米，距离西侧脚手架 4 米，距离车间南侧围墙 1 米，距离北侧槽罐设备 0.65 米。

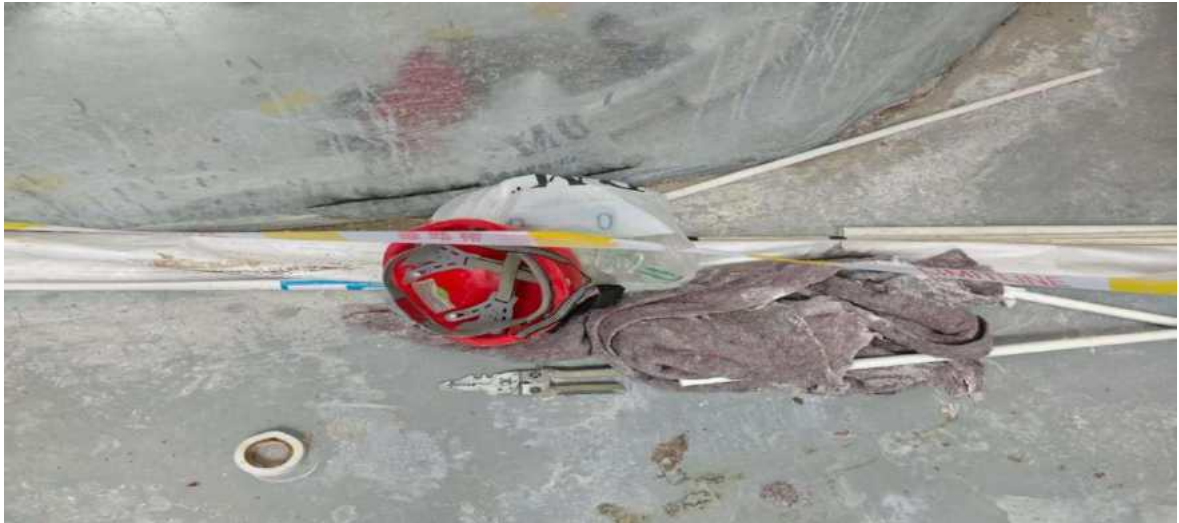
图 4 闫某召坠落位置

闫某召在未检查确认配电箱内照明空气开关是否处于断电的情况下，未佩戴绝缘手套、绝缘鞋和安全带，违规冒险在距离地面 5.88 米高的电缆架上带电接线作业，导致在连接电线过

程中发生触电并从高处坠落死亡，是本起事故发生的直接原因。

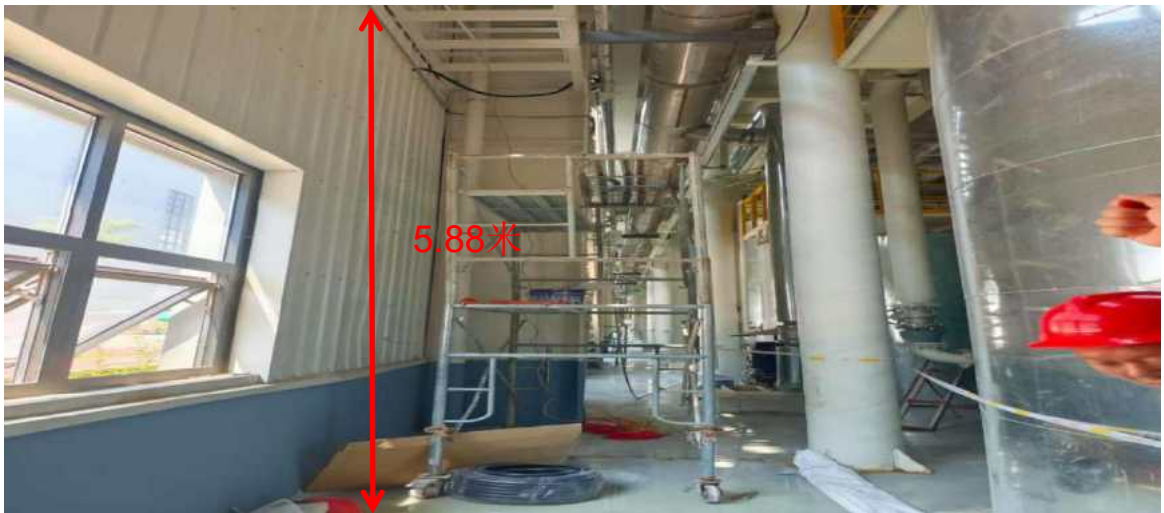
图 5 现场脚手架和上方电缆架

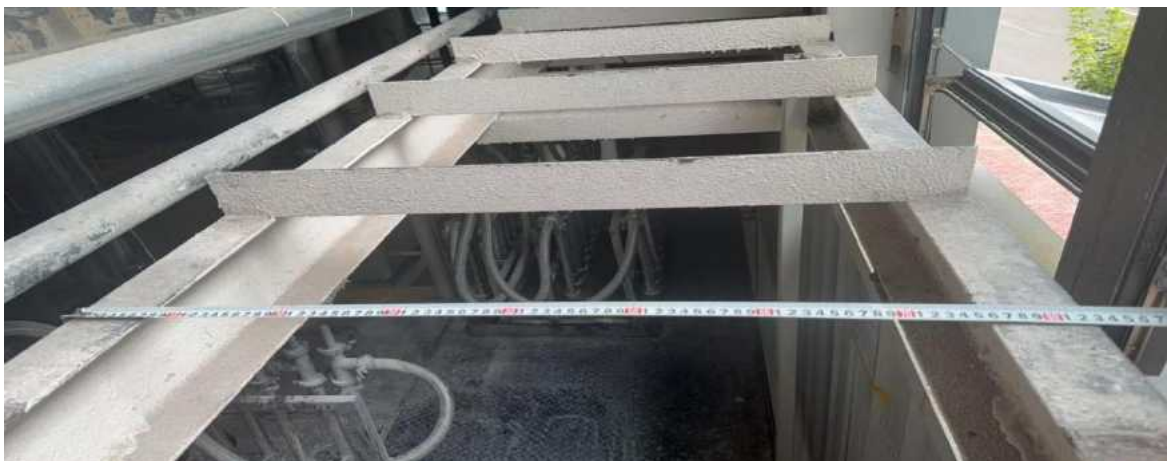
图 6 现场电缆架
