【事故调查报告】宜辰光电科技(安徽)有限公司“12·2”一般爆燃事故调查报告

宜辰光电科技(安徽)有限公司“12·2”一般爆燃事故调查报告

2023年12月2日11时许，安庆经济技术开发区宜辰光电科技(安徽)有限公司发生一起爆燃事故，造成2人死亡。

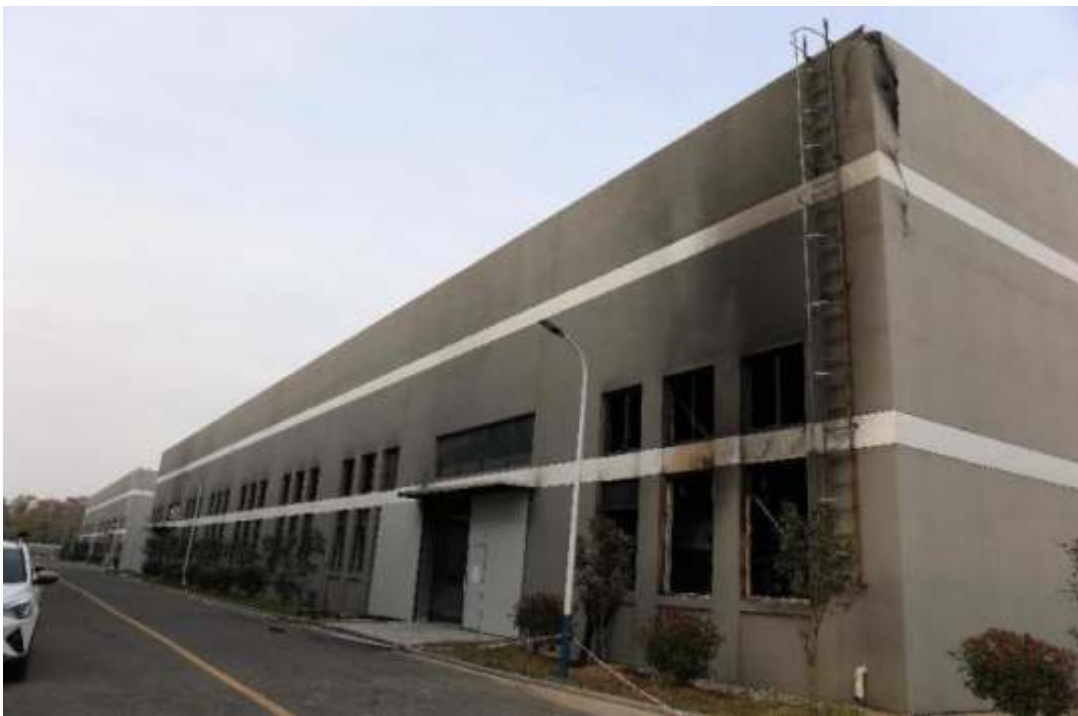
图3 事故厂房外立面

对事故发生区域进行勘验，配料间和胶水运输通道过火严重，其余区域未过火，仅有烟熏痕迹。通过对比外墙窗户上方烟熏痕迹及破裂程度，厂房西侧南面重于北面，其中从南数第1、2扇下层铝合金窗框变形最为严重。对配料间进行勘验，西侧岩棉彩钢板全部脱落，变形及变色痕迹重于北侧岩棉彩钢板。对胶水运输通道进行勘验，顶部区域彩钢板顶棚呈现白色，变色痕迹重于其他区域，固定于南侧墙面的金属桥架受热脱落，下方墙面呈现清洁燃烧痕迹，并且部分墙皮脱落，受热程度明显重于其他区域，2名死亡人员均在胶水运输通道入口附近发现。西侧第2扇窗户与最南侧的金属桶之间地面有一金属铜抽，铜抽氧化变色，油斗与铜管受力撕裂脱离，铜管中部对折，抽芯大部分拉出，与铜管相连。

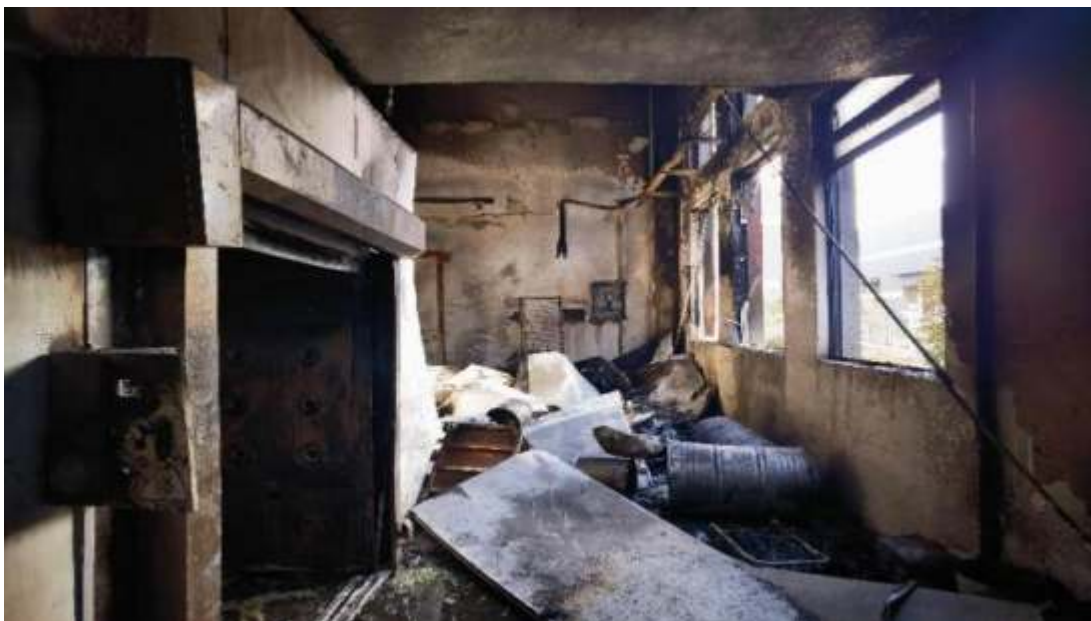
图4 胶水运输通道

事故发生在4#厂房，该厂房耐火等级二级，生产火灾危险性为丙类，主要生产的产品为液晶显示用减反面板、保护盖板两种产品，使用的主要辅料有水性油墨、乙酸乙酯、工业乙醇、硬化液、UV固化胶。发生爆燃事故的区域位于厂房西南角的胶水运输通道，该运输通道在投产后违规作为乙酸乙酯及废料储存、开桶和分装的区域使用。

现场监控视频委托应急管理部消防救援局天津火灾物证鉴定中心分析鉴定、出具鉴定报告，分析意见为：该起事故的起爆部位位于宜辰光电科技（安徽）有限公司四号厂房胶水运输通道内大门口南侧、配液间西侧风淋门外附近区域，最早观察到火光的时间为监控视频显

示时间“2023年12月02日11时10分23秒”。事故发生时，附近大门受冲击移动，并有火焰喷射和爆炸的声音，符合可燃液体爆炸起火的特征。

经调查认定，本起事故的直接原因是：操作人员在抽取乙酸乙酯的过程中产生静电未有效导出，乙酸乙酯蒸气与空气形成的爆炸性混合气体遇静电发生爆燃。

1. 企业安全生产管理不规范。未经许可擅自改变4#厂房部分区域的设计使用功能，在实际使用过程中，将原设计的物料运输通道作为乙酸乙酯及废料储存、开桶和分装区域使用，在电气防爆、可燃气体报警、泄压设施等方面设置不符合易燃易爆物品的存储和使用要求。

宜辰光电科技（安徽）有限公司要深刻汲取事故教训，严格落实安全生产主体责任，深入查找安全管理方面存在的漏洞，全面治理各类安全隐患，确保各项措施落实。一是要全面排查生产工艺和安全管理方面存在的漏洞，根据生产作业全流程，开展风险识别和管控，完善各项安全管理制度、操作规程和安全防范措施，强化现场安全管理，检查本单位的安全生产状况，及时排查生产安全事故隐患，提出改进安全生产管理的建议，确保各项安全措施落实到位。二是要做好安全生产教育培训工作，严格落实职工“三级”安全教育培训，有针对性地增加岗位、作业过程、环境风险及安全防护的专项培训教育内
