## 光明区“9·24”玉塘街道玉律社区坠落事故调查报告

日期：2023年 05月 26日 信息来源：光明区应急管理局

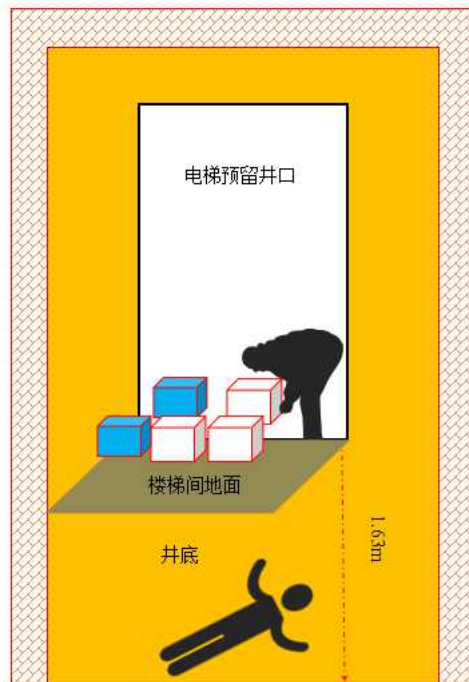
图2-1事故情景还原图

2022年9月24日15时30分许，司机农太庆从田寮永盛厂拉了一车半成品回来，喊刘红出来卸货，伤者戴廷社陪同刘红一起从店（戴廷社在店内组装产品），刘红打开楼梯间门后，司机农太庆开始卸货，刘红回到了店内。伤者戴廷社开始用手将货物往楼梯间里光线太暗，货物又摆在电梯井入口边沿，戴廷社在搬运货物时不慎坠入1.63米深的电梯井底部。15时40分许，司机农太庆将装满货物拉进楼梯间，发现有人掉进电梯井，立即通知了刘红过来处理。15时45分，刘红拨打了120急救电话，15时51分，救护车赶到后现场无法将伤者从电梯井内救出，随即拨打了119，消防救援人员于16时许赶到现场，随即将伤者救出并送至中国科学院深圳医院西院治疗。

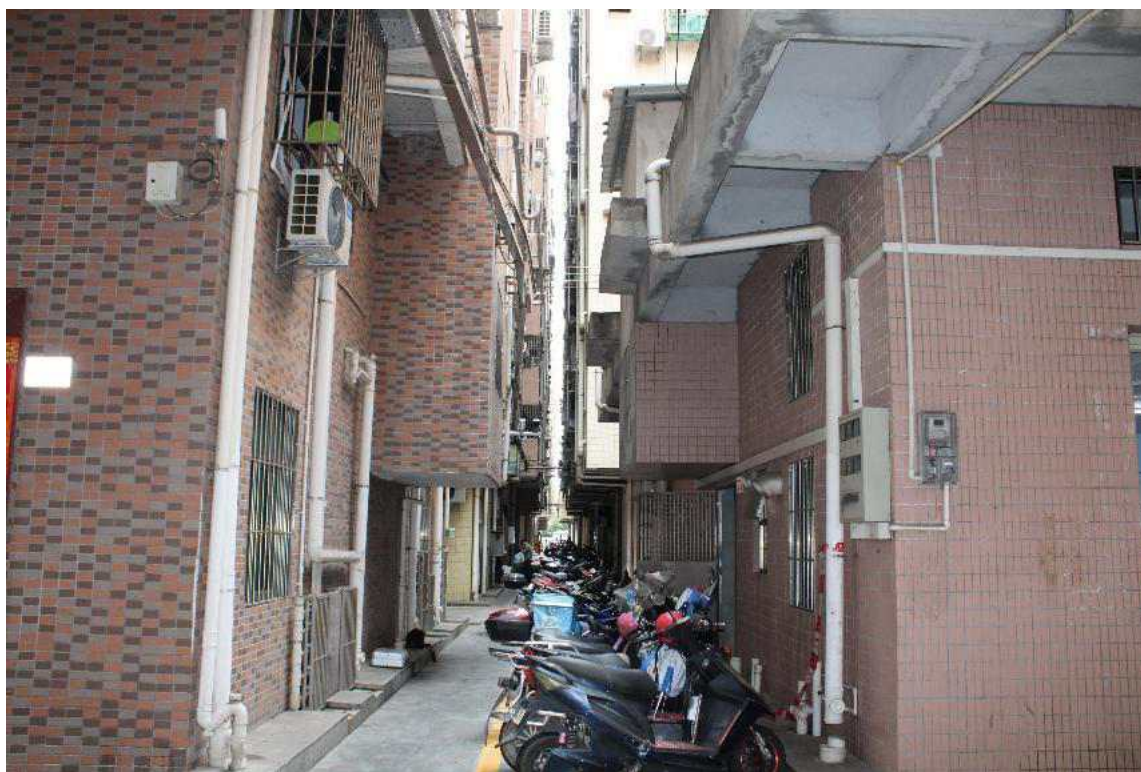
图2-2事故发生位置图

玉律社区四区六巷11号建筑只有一层，该建筑长12米，宽10米，高4米。该栋建设时计划建高层电梯房，所以预留了电梯井位并砖砌结构，地面以下内侧四面敷有水泥砂浆。建筑地面目前1楼有4间店铺，其中1间是红鑫塑胶部，1间是洗衣店，1间是美容店，闭状态。卸货车停在洗衣店门口巷子。涉事楼梯口门口宽度1.2米，装有闭门器的不锈钢门。

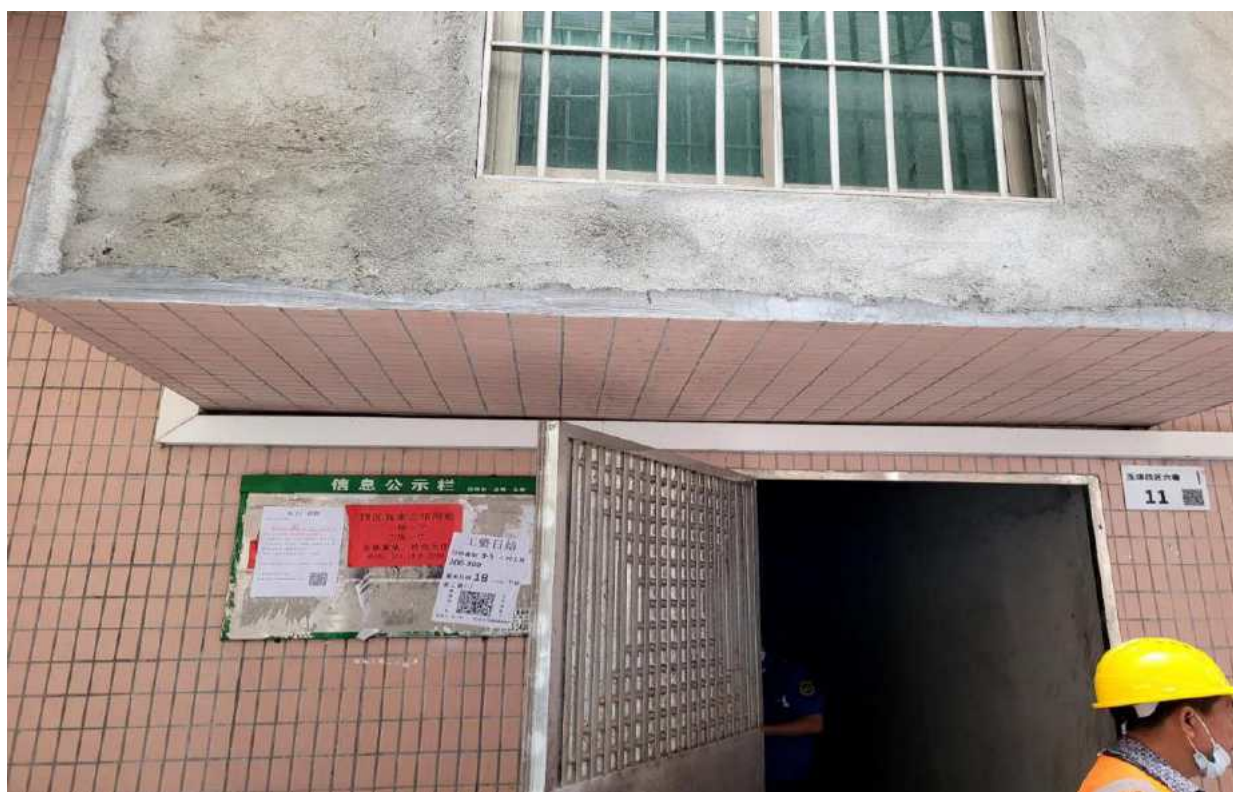
图2-3 11号自建房楼梯间门口照片

涉事楼梯间走道无采光，无照明设施，违反《建筑照明设计规范》（GB50034-2013）第5.2.1条，住宅建筑照明标准值应符合表5.2.1住宅建筑照明标准值规定，走道、楼梯间地面照度标准值为50 lx；违反《建筑采光设计规范》（GB50033-2013）第住宅建筑的采光标准值不应低于表4.0.3的规定，表4.0.3住宅建筑的采光标准值规定，楼梯间室内天然光照度标准值150 lx。

（二）玉塘街道办事处要督促自建房业主严格落实各项隐患整改措施，要封闭电梯井入口，楼梯间增加照明设施，确保房屋符合条件。

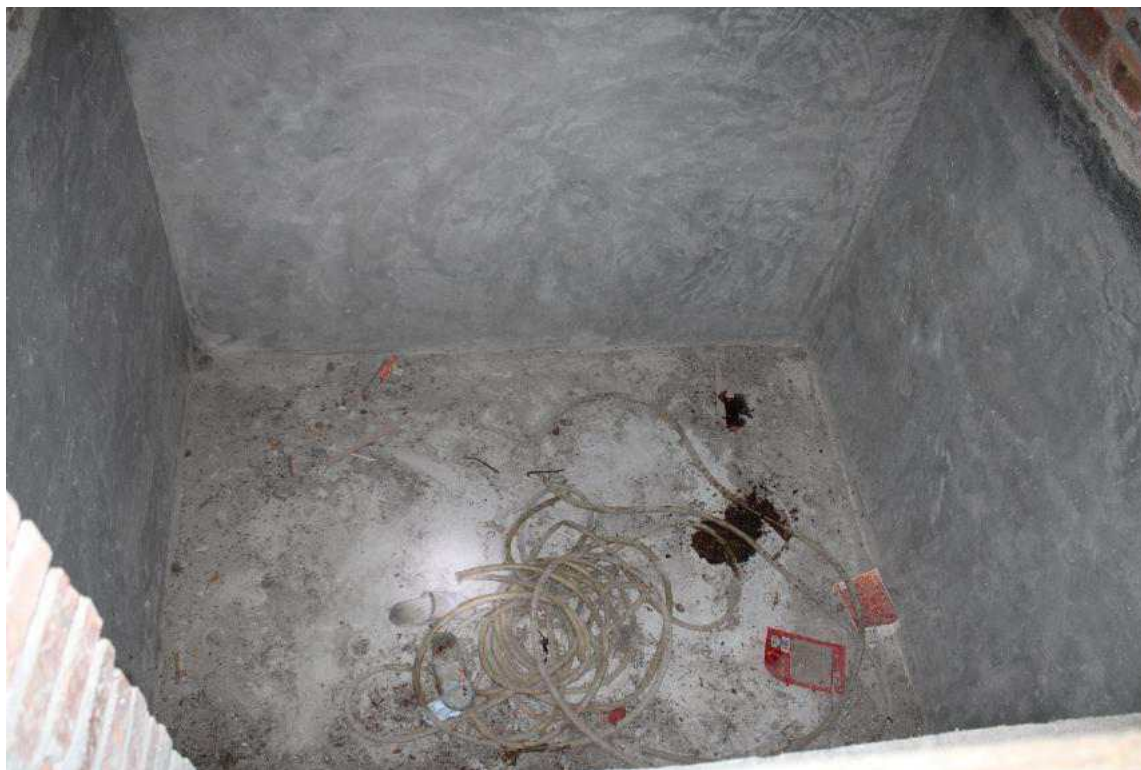
图2-4涉事井底

电梯井门口宽度1.2米，高2.1米，电梯井高度5.7米，横向宽度2.36米，纵向宽度2.1米，电梯井口地面距坑底1.63米，电梯井门安全防护设施，附近无安全警示标志。涉事井底有废弃散开的塑料水管1卷，伤者拖鞋1双，破损的眼镜一副，2处血迹和部分呕吐物

楼梯间走廊与电梯井口处有1.6m落差，存在坠落的安全隐患，未设置防护栏等安全措施，违反《民用建筑设计统一标准》（GB2019）第6.7.3条“阳台、外廊、室内回廊、内天井、上人屋面及室外楼梯等临空处应设置防护栏杆”的规定。

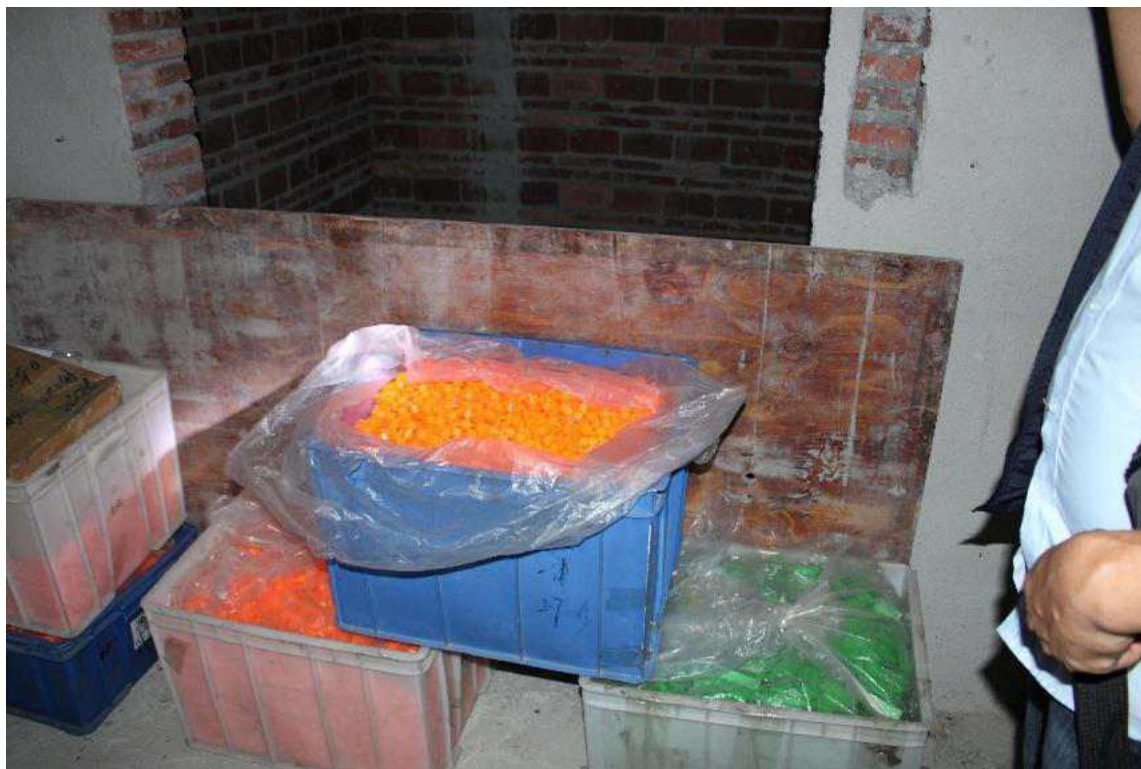
图2-5 涉事手工货物

电梯井口堆放有5箱货物，箱子外包装有张贴合格品标签，标签内容有：生产编号：60404，货号/品名：配件，颜色：橙色，数128kg。涉事箱子外框尺寸440mm\*330mm\*210mm。
