## 丰都县高家镇绿岛源建材集团有限公司 “7·10” 一般窒息事故调查报告

2025年7月10日10时45分许，重庆绿岛源建材集团有限公司作业人员对砂石原料库卸料口进行疏通作业过程中，发生一起一般窒息事故，造成1人死亡，直接经济损失约139万元。

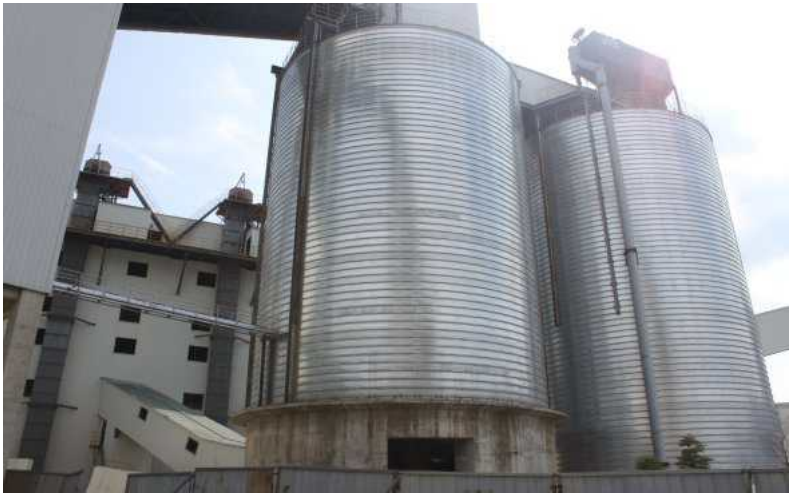
图1丰都县绿岛源建材集团有限公司原料库现场照片

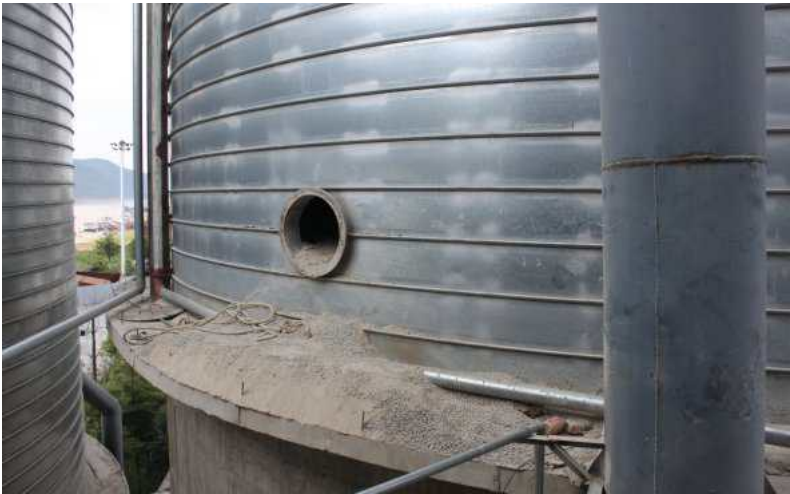
图2 谭\*\*、殷\*\*、赵\*\*3人从观察孔进入原料库照片

谭\*\*、殷\*\*和赵\*\*3人对原料库掏底清理作业时，未严格执行《下料口堵塞清理安全操作规程》，未使用安全带和软梯从原料库顶部进入原料库。经查，谭\*\*、殷\*\*和赵\*\*3人，未穿系安全带，未使用软梯从原料库顶部进入原料库，违规从观察孔进入罐体内部进行掏底清理作业，同时未采取防止原料库砂石滑落等安全防护措施，导致殷\*\*被原料库壁滑落的砂石掩埋窒息死亡。

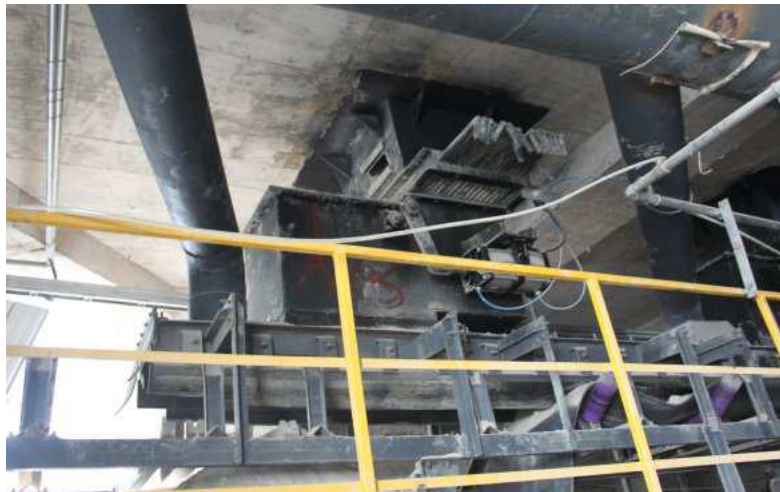
图3 殷\*\*被施救时拆卸卸料口的现场照片
