# **惠东县华业铸造厂“2·18” 电弧炉爆炸较大事故 调查报告**

# 惠东县华业铸造厂“2·18”电弧炉爆炸 较大事故调查报告

2022年2月18日10时23分许，位于惠东县多祝镇三角长鸡洪自然村的惠东县华业铸造厂炼钢车间2号电弧炉发生爆炸，造成3人死亡、2人重伤、13人轻微伤，直接经济损失890.67万元。

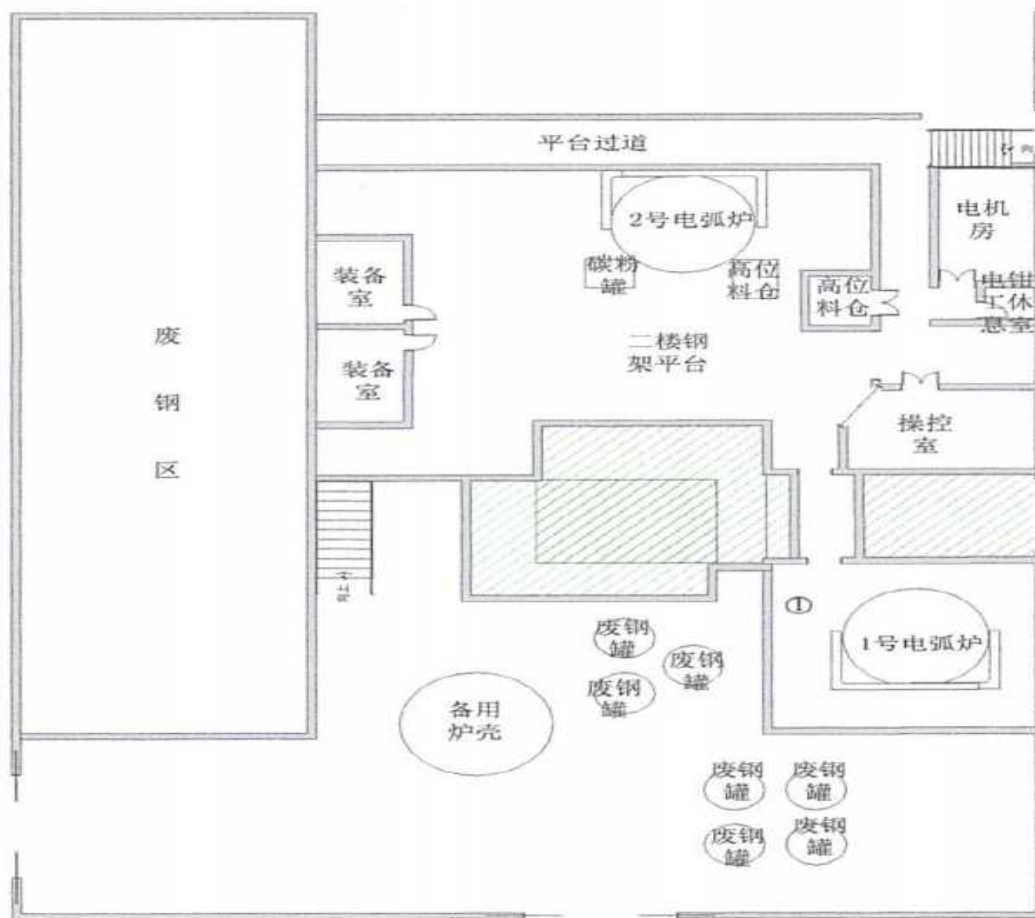
(图 3, 华业铸造厂炼钢车间现场平面示意图)

炼钢车间位于华业铸造厂内西南部，为一栋一层楼高的钢结构建筑，车间内西侧为废钢堆放区，东侧由南往北依次有两座电弧炉，分别为1号电弧炉和2号电弧炉。北侧为二楼钢架平台，南侧为一楼水泥地，两台电弧炉位于二楼钢架平台。两台电弧炉东侧由北往南依次为变电房、电钳工休息室和操控室。操控室大门朝北开，已被震坏变形，操控区东侧为机柜，西侧为操控台，炼钢车间内大门、变电房门、操控室大门和玻璃均被爆炸冲击波震坏，出现不同程度变形。

事故中心爆炸点为 2 号电弧炉，外炉壳被炸开，炉体损毁，炉盖呈掀开状，内部冷却水管道暴露在外侧，电弧炉内有废钢渣和水冷炉壳等残留物。1 号电弧炉整体完好，事故发生时已停用。

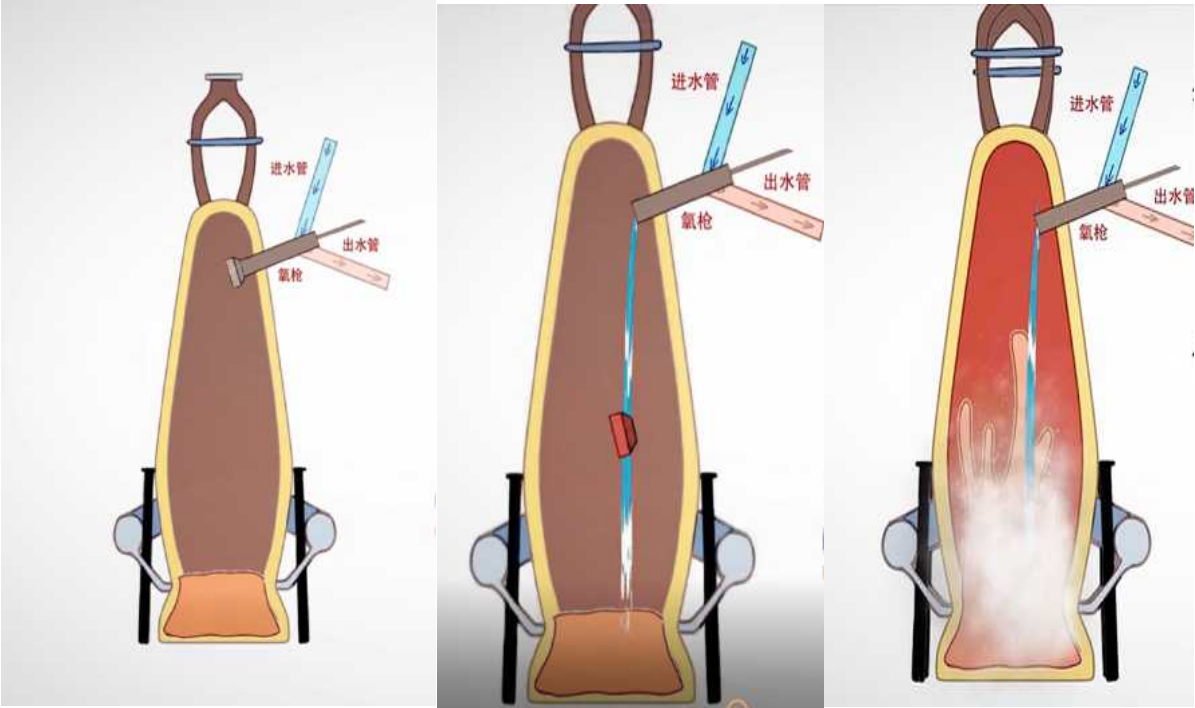
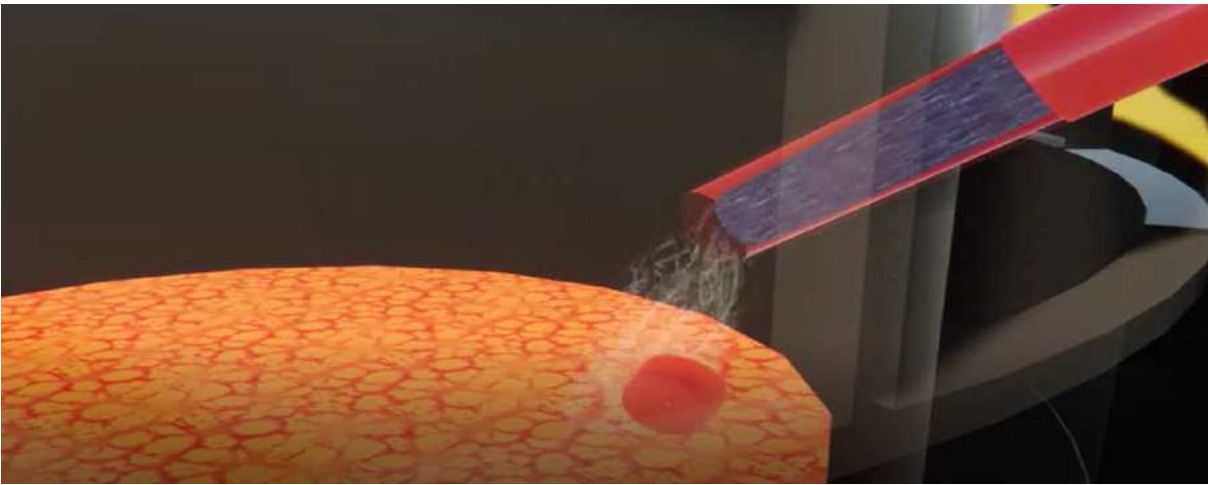
（图 5，2 号电弧炉爆炸情况示意图）

态下快速汽化，在蒸汽压力与冷却水压力（0.6 兆帕）相互叠加作用下，铜质喷头脱离枪身、并与冷却水先后高速喷射进入高温钢水内部，与高温钢水相遇，冷却水急剧汽化膨胀引起炉中初始爆炸；炉体相关水冷件被爆炸损坏，导致大量冷却水进入炉内引发二次爆炸。

2 号电弧炉爆炸情况示意图见图 4。

通过现场勘察，2 号炉壁纯氧枪靠近铜质喷头处的外层水冷管壁向外鼓起爆裂（裂缝尺寸为 40mm×4mm），且枪身钢管与铜质喷头焊接处十分光滑，据此可排除 2 号氧枪铜质喷头缺失系由爆炸外力引起；同时，可判定冷却水通入 2 号炉壁纯氧枪后，在枪身高温状态下快速汽化形成蒸汽压力，并与冷却水压力（0.6 兆帕）相互叠加形成合力，炉壁纯氧枪无缝钢管在压力作用下发生爆裂，同时铜质喷头脱离枪身并与冷却水先后高速喷射进入高温钢水内部。
