## 茂名市\*\*企业集团有限公司“3·4”一般车辆伤害事故调查报告

🕒 日期：2025-07-07    作者：    来源：化州市应急管理局

2025年3月4日22时许，在茂名市\*\*企业集团有限公司化州糖厂发生一起车辆伤害事故，造成1人受伤，直接经济损失约31.6万元。

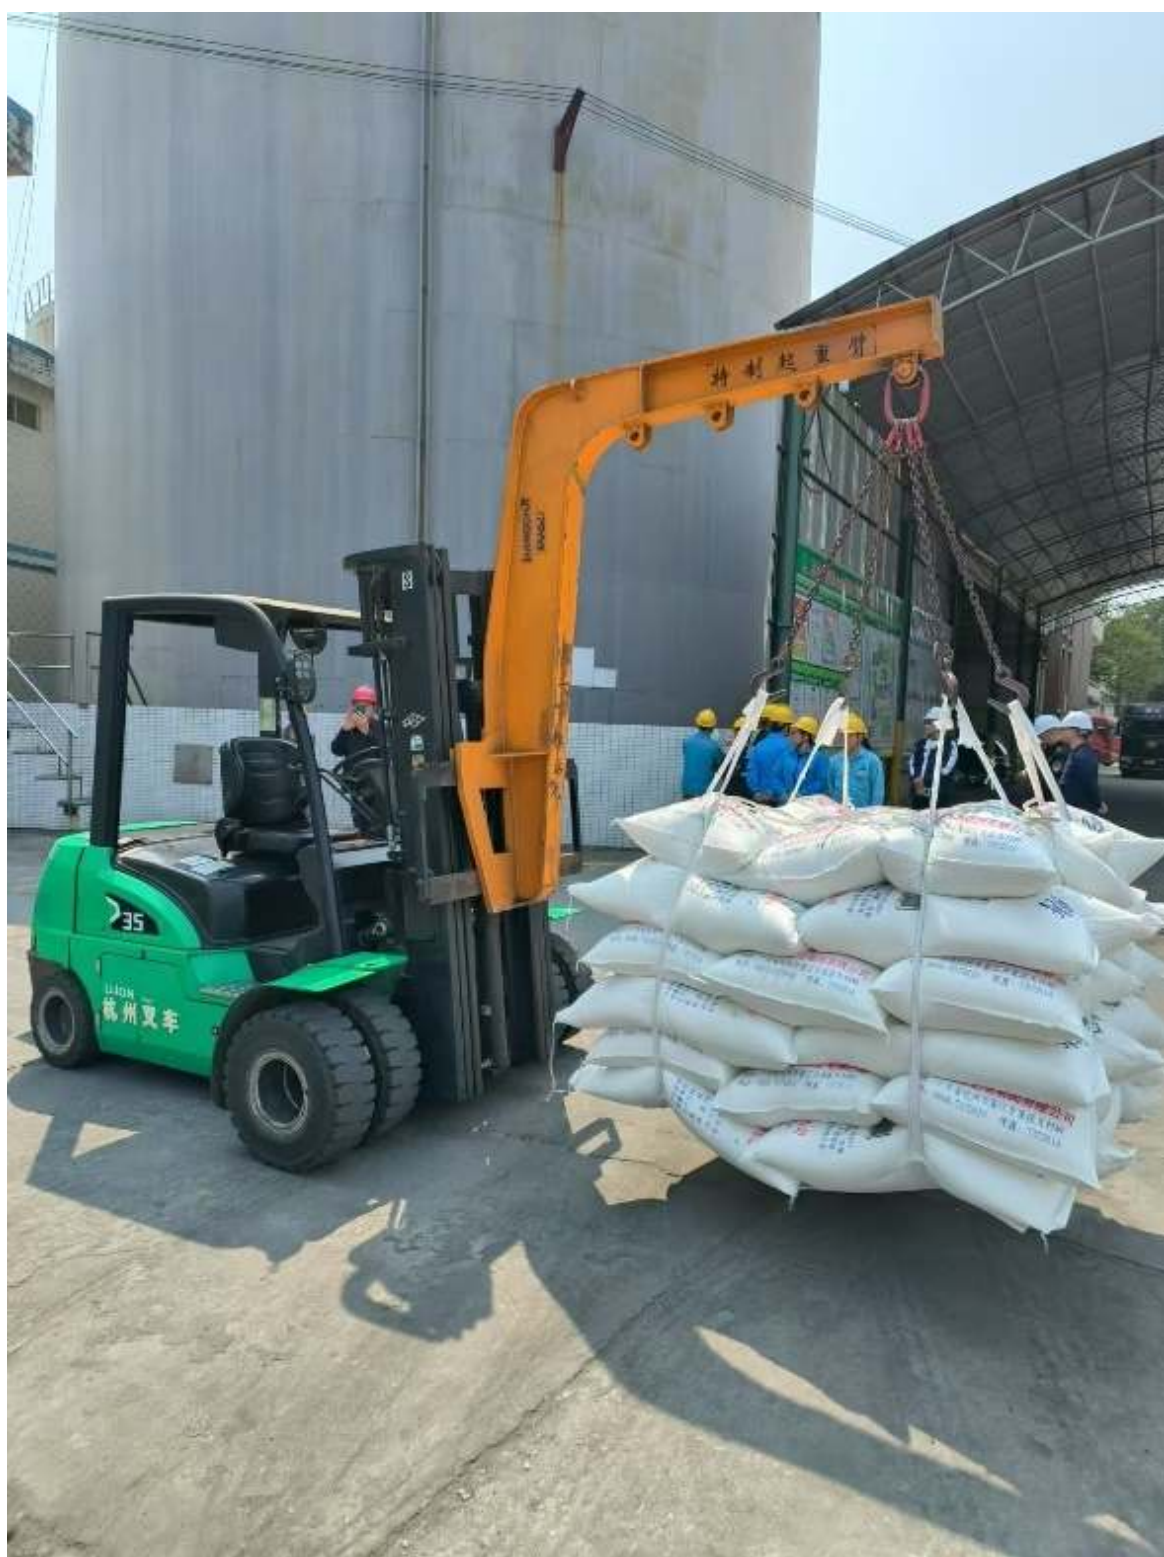
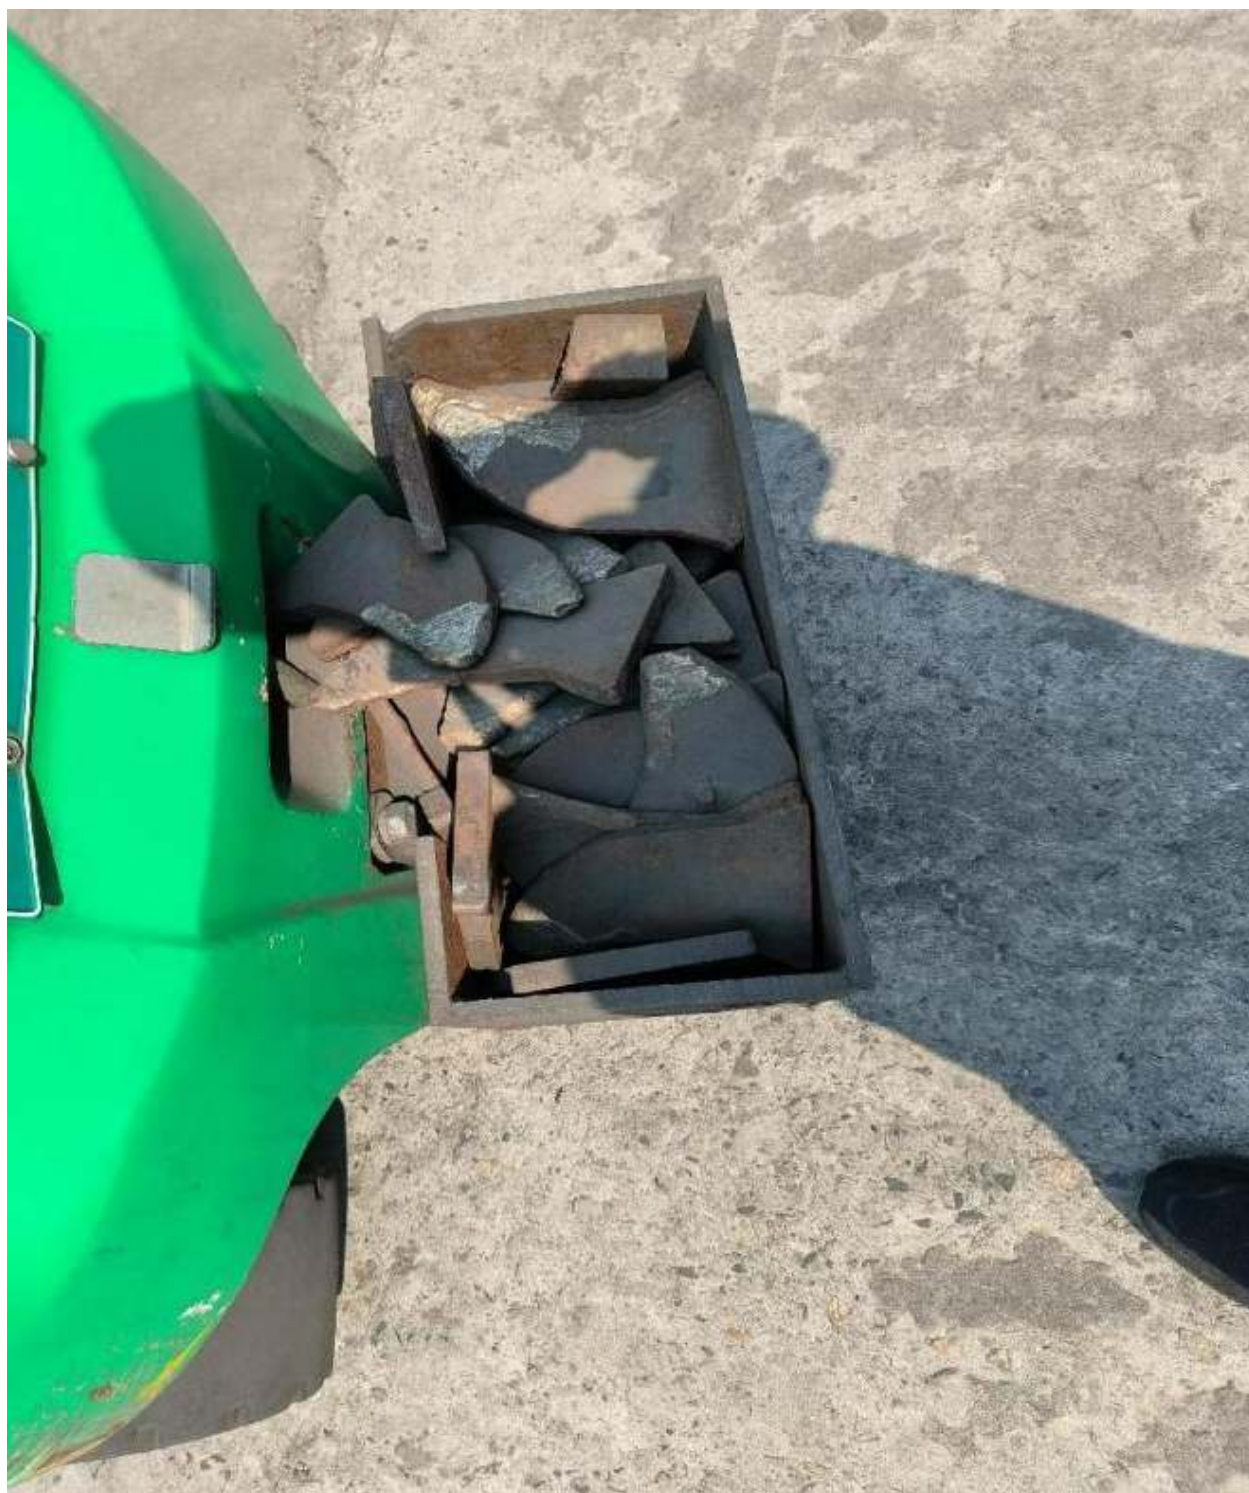
1.肇事车辆状况： 车牌号： 场内粤KE0074， 白砂糖搬运车辆型号： CPD511044099002022070089； 出厂编号： Q1BA08313； 额定起重量3500kg； 制造日期： 2021年10月19日； 制造单位： 杭叉集团股份有限公司。该车辆和车辆起重臂（制造单位： 杭叉集团股份有限公司）于2022年01月06日购买（提供有购买发票），根据当时的使用需要装上货叉当叉车使用，经检验合格并办理了叉车的使用登记证，检验有效期至2025年6月底。2024年12月25日拆下货叉（见货叉更换属具情况说明）自行换上“起重臂”（车辆制造厂的属具），并在车辆尾部位位置装有约200kg铁块作为增加的配重，用于吊运白砂糖。2025年3月21日上午，专家对肇事车辆进行检查，肇事车辆制动性能、灯光符合要求，如下图：

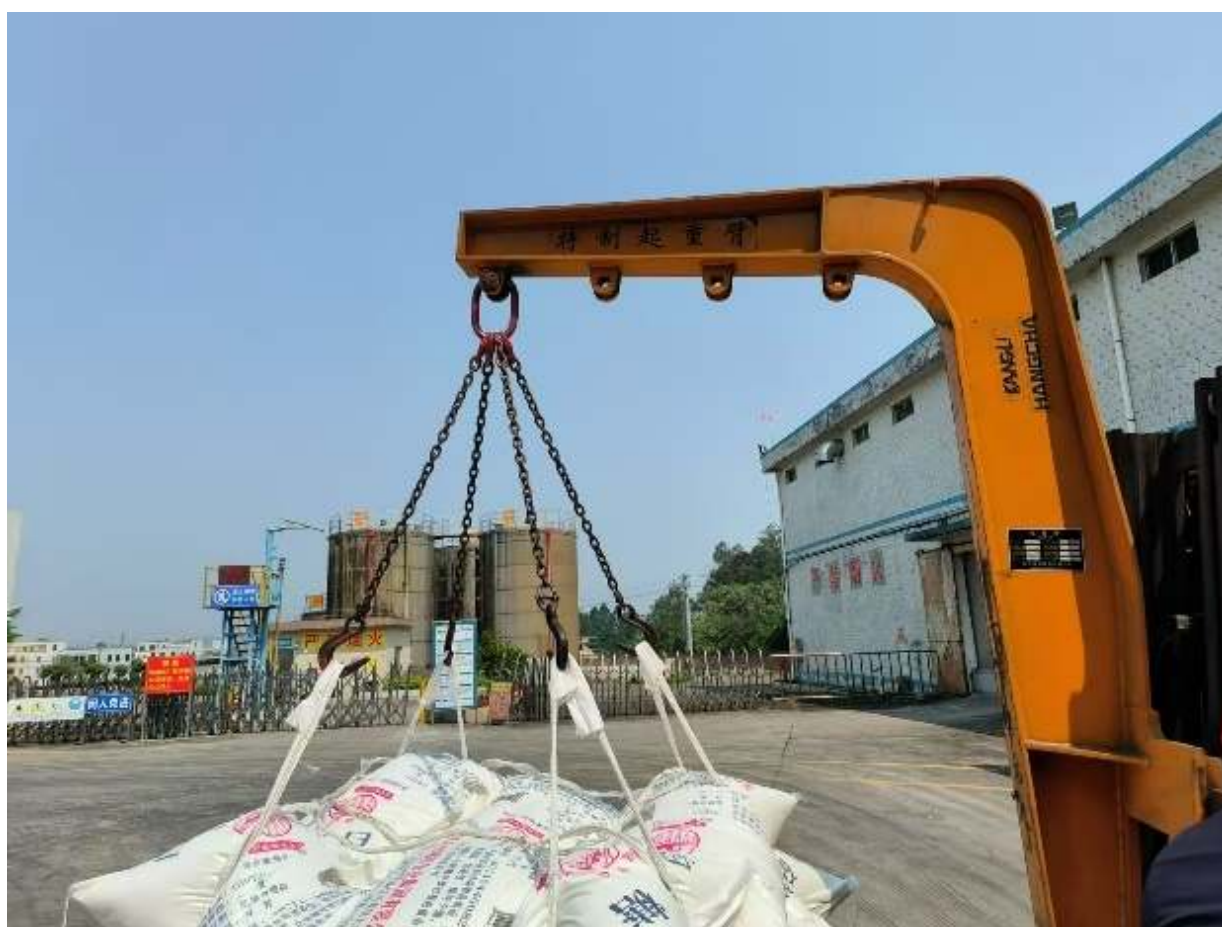
2.起重臂：制造单位为杭叉集团股份有限公司、型号30S5H500、载荷中心距650/1600mm、自重275kg、外形尺寸2600/2300/670、额定起重量2700/1400kg、出厂日期2022年01月02日。如下图：

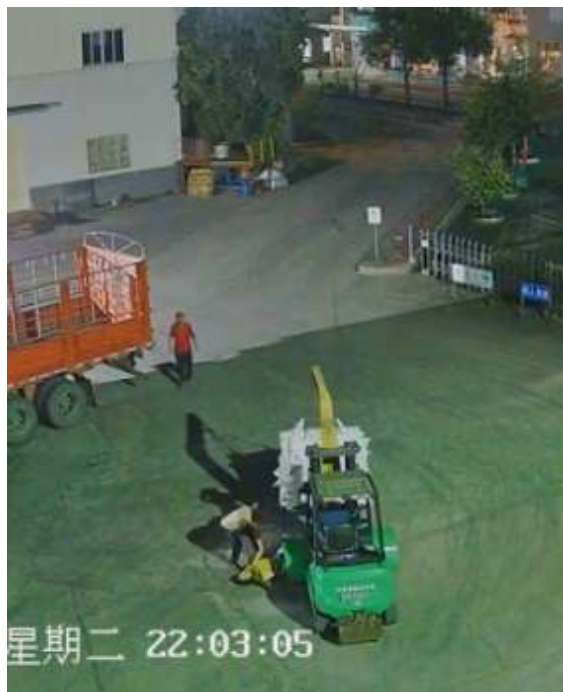
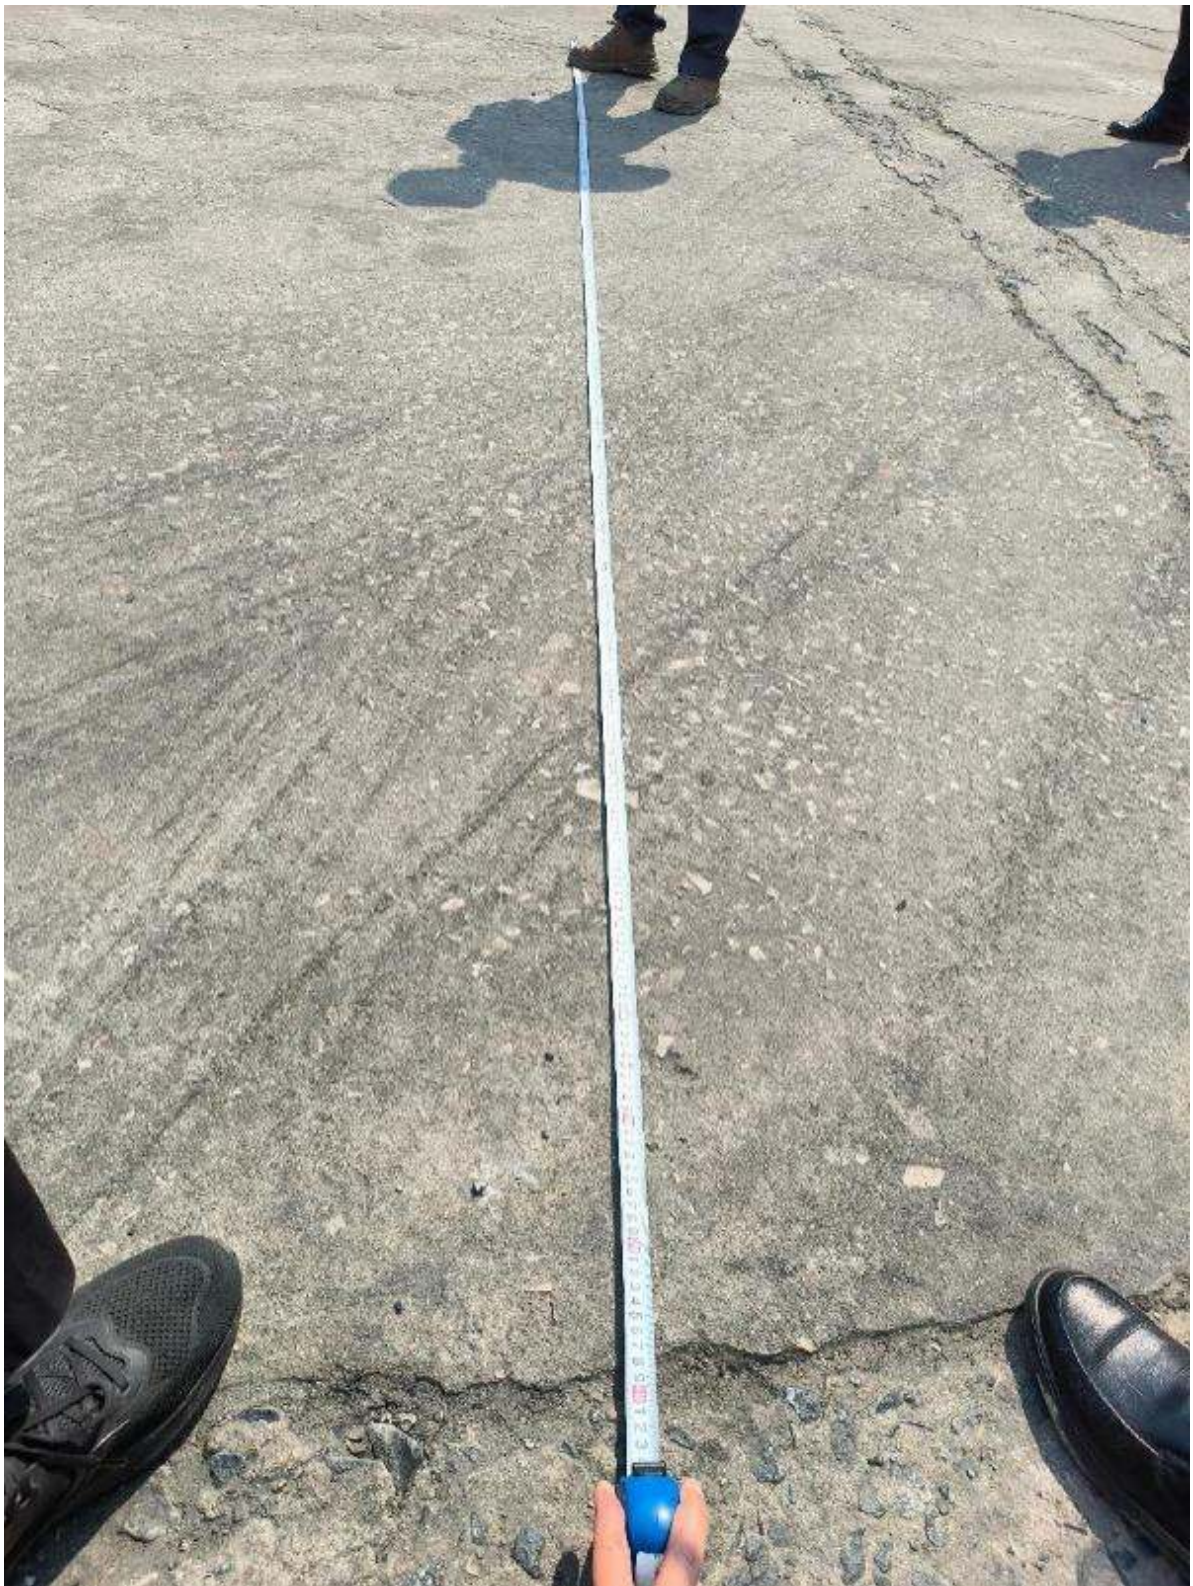
3.从当晚视频回看，何\*妹被肇事车辆装载的1500kg白砂糖撞倒地后被车辆门架带动拖行约4米。如下图：

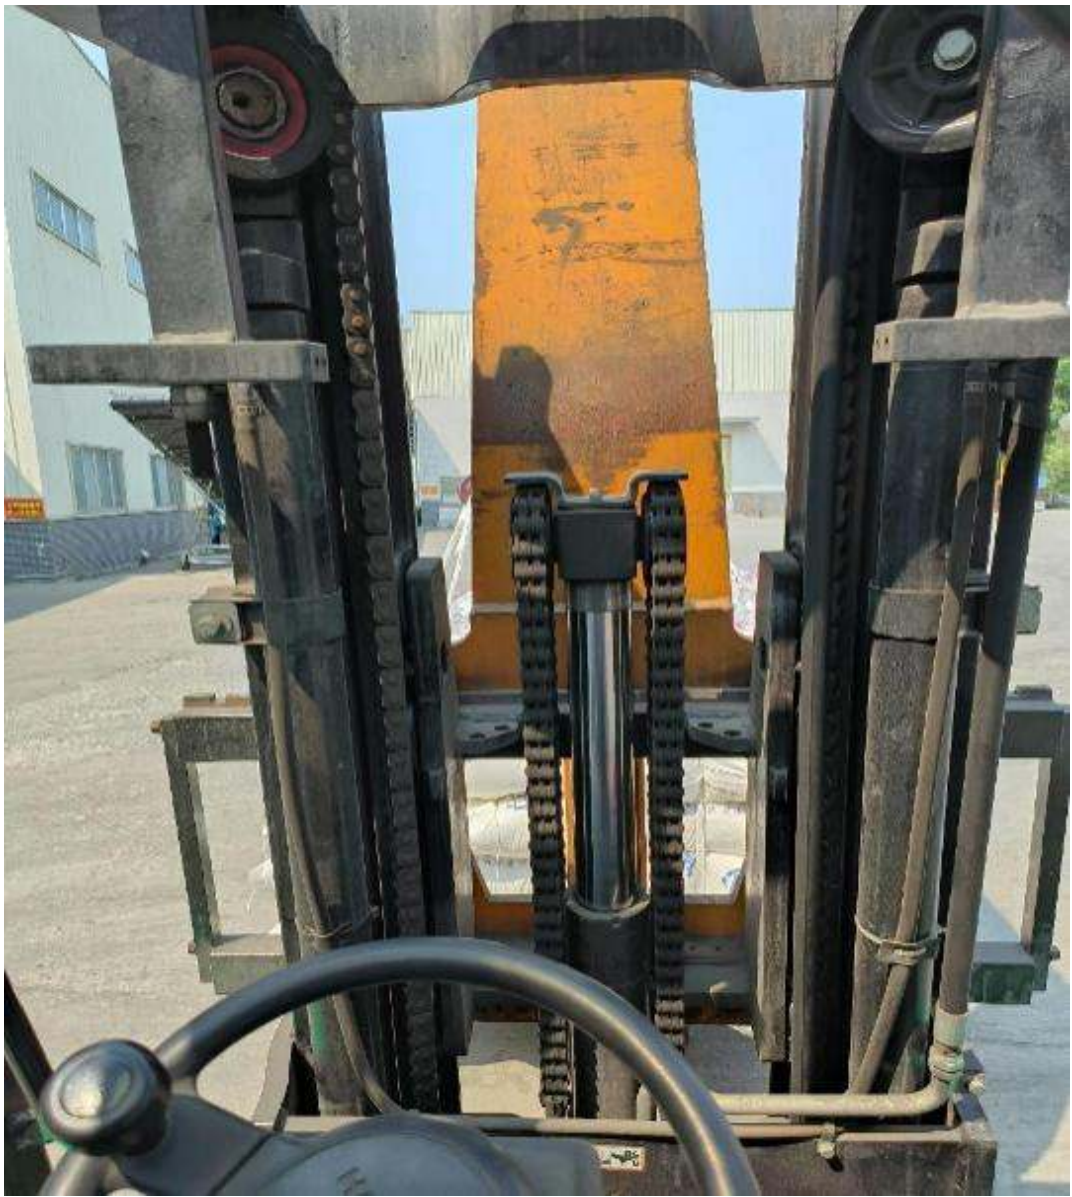
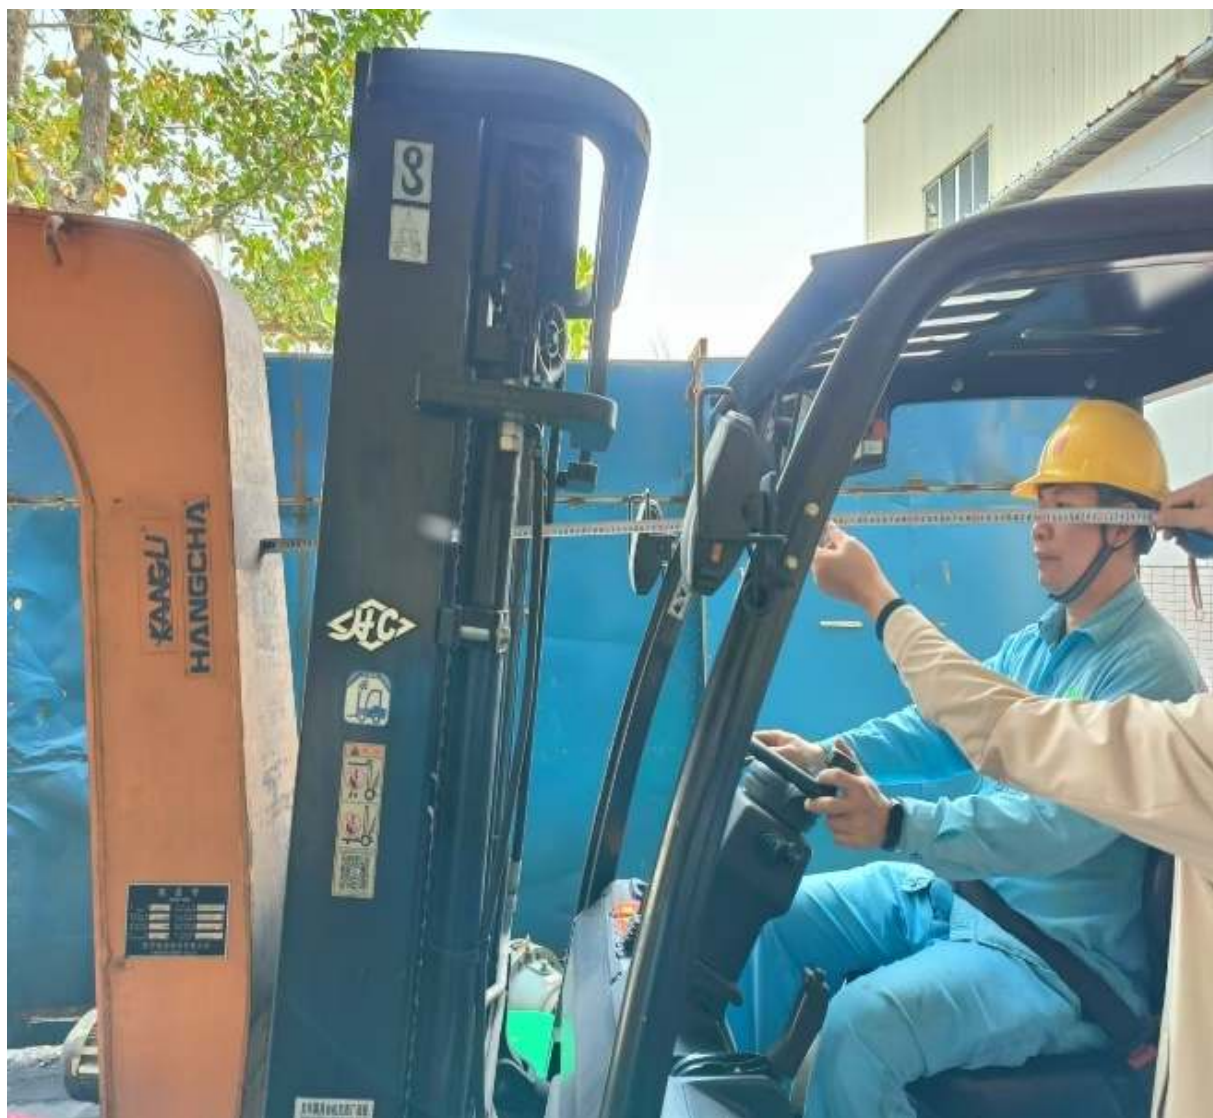
5.现场模拟事故情境：让司机装载1500kg白砂糖搬运车辆，在正常工作状况下，经观察，司机前方视线被货物、吊具和门架遮挡，前

进方向视线严重受阻，不能清楚地看到前方路线。见下图：

1.司机柯\*亮未经厂（场）内机动车辆驾驶技术培训，在视线不良的情况下，没有采取倒车行驶或者在专人指挥下低速行驶的措施；车辆转弯时，未注意观察，也没有进行减速行驶，导致事故发生。

（一）\*\*公司认真吸取此次事故教训，切实强化企业安全生产主体责任的落实，建立健全并严格执行安全生产管理制度和操作规程，对全体员工开展安全教育和培训，加强叉车等场（厂）内机动车辆的安全管理，深入开展安全风险辨识和隐患排查治理工作，及时消除各类生产安全事故隐患，防止类似事故再次发生。
