# 西安地铁\*号线二期 TJSG-16 标建设项目“10·10”一般坍塌事故 调查报告

2022 年 10 月 10 日 17 时左右，西安地铁\*号线二期 TJSG-16 标建设项目，工人在作业时，因坍塌发生事故，造成 2 人死亡，1 人受伤。

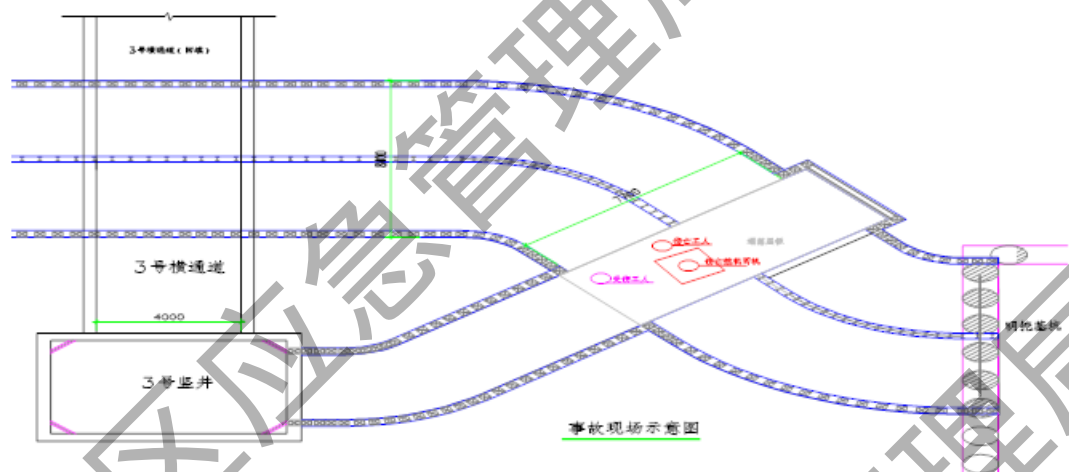
图一 事故现场平面图

经查，2022 年 10 月 10 日，16 时 5 分至 17 时左右，该起事故施工作业现场共计有 4 项作业内容，总计 7 名作业人员。（见图一）具体作业情况如下：

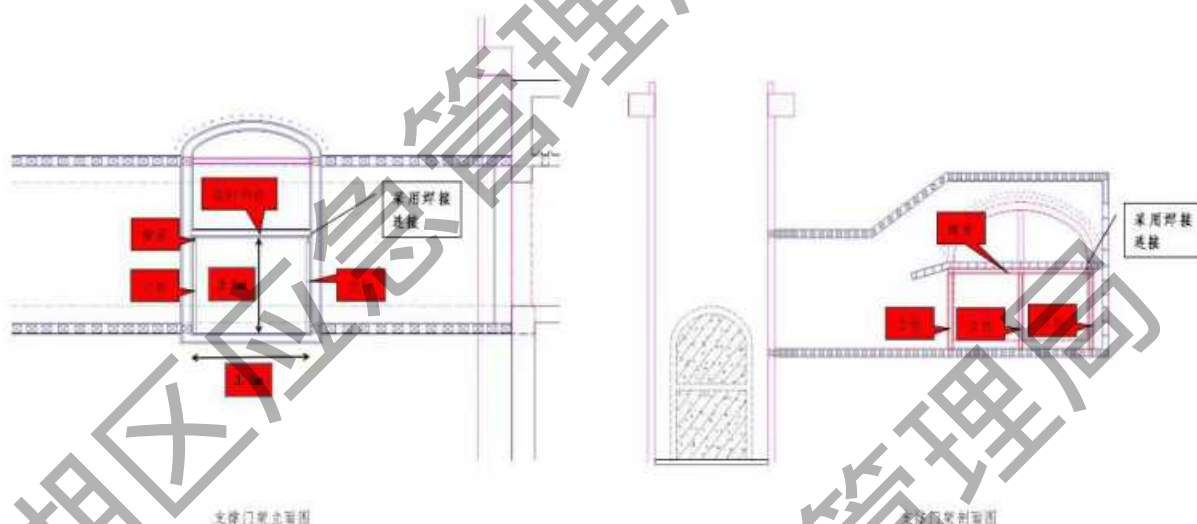
图二 临时仰拱结构设计图

经查验 2022 年 4 月 8 日专家评审通过的《\*\*\*II 号出入口及 2 号风道暗挖段开挖支护专项施工方案》得知：“待横通道初支施工完成并达到设计强度，且地面注浆加固及马头门处超前支护完成后，进行导洞开挖施工；马头门破除时在进洞一侧采用门式支架 22 工字钢临时支撑，支撑立柱底部与横通道临时仰拱进行焊接并喷射混凝土，临时支撑中的横梁与立柱顶部以及同一侧的横梁进行焊接，保证整体稳定性”。（见图二）

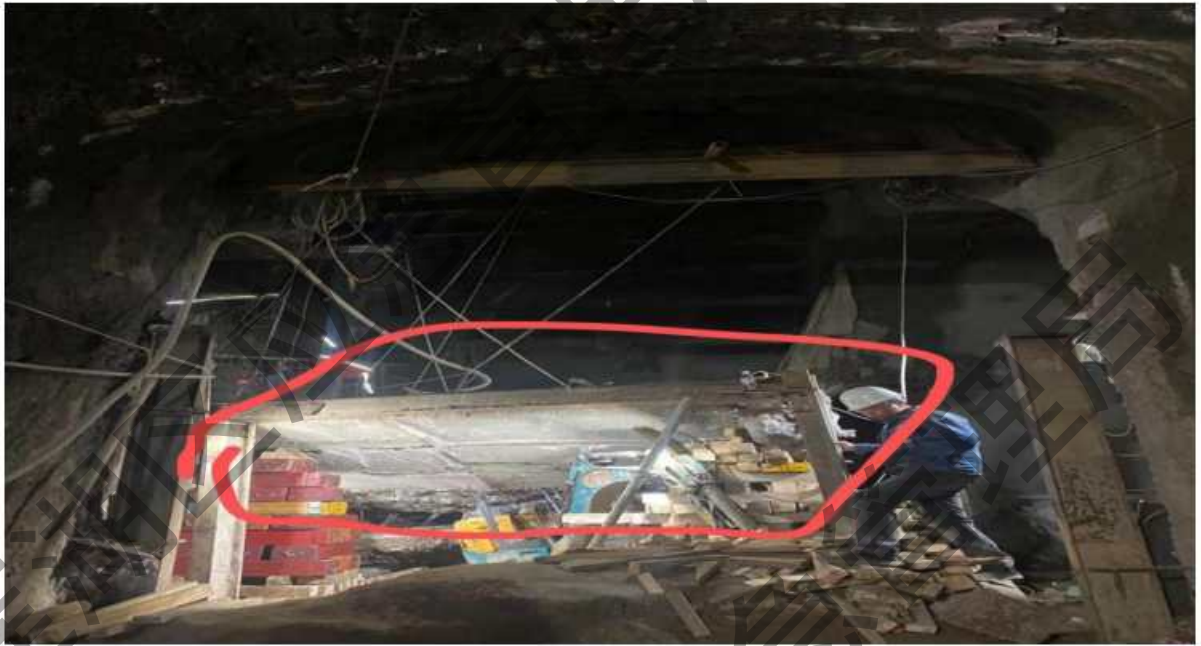
经现场勘查复核，已掉落坍塌的残缺临时仰拱混凝土结构内可见有横向支撑 22 工字钢和竖向支撑 22 工字钢等型钢组合结构（见图三）；临时仰拱型钢间隙（@0.5m）有密实喷射混凝土，实测厚度 350mm；在破损结构断面中可以看到  $\phi 6$  钢筋网片残留分布（见图四）；在塌落体中散落 2 根缩脚锚管（ $\phi 42 \times 3.25$  钢管， $L=3m$ ）（见图五）。据此判断临时仰拱施工质量基本符合专项方案设计要求，排除失稳原因非施工质量问题。

图三 塌落的仰拱板可见 22 工字钢（水平横撑、竖向支撑）等型钢组合结构

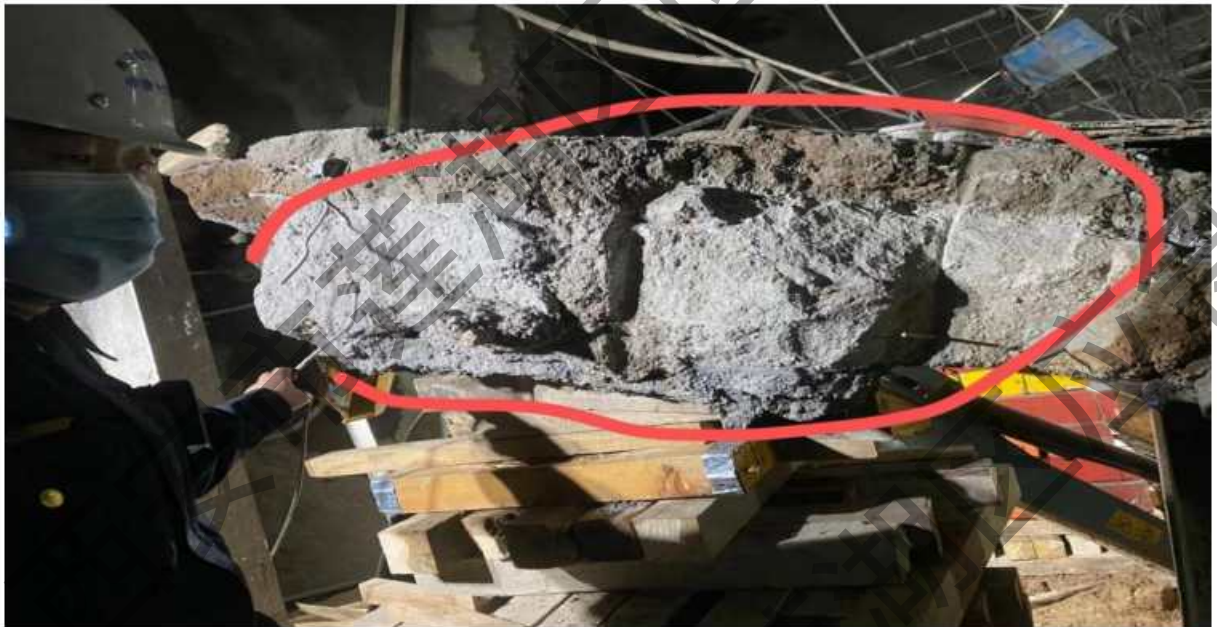
图四 坍塌临时仰拱喷射混凝土及残漏的钢筋网片

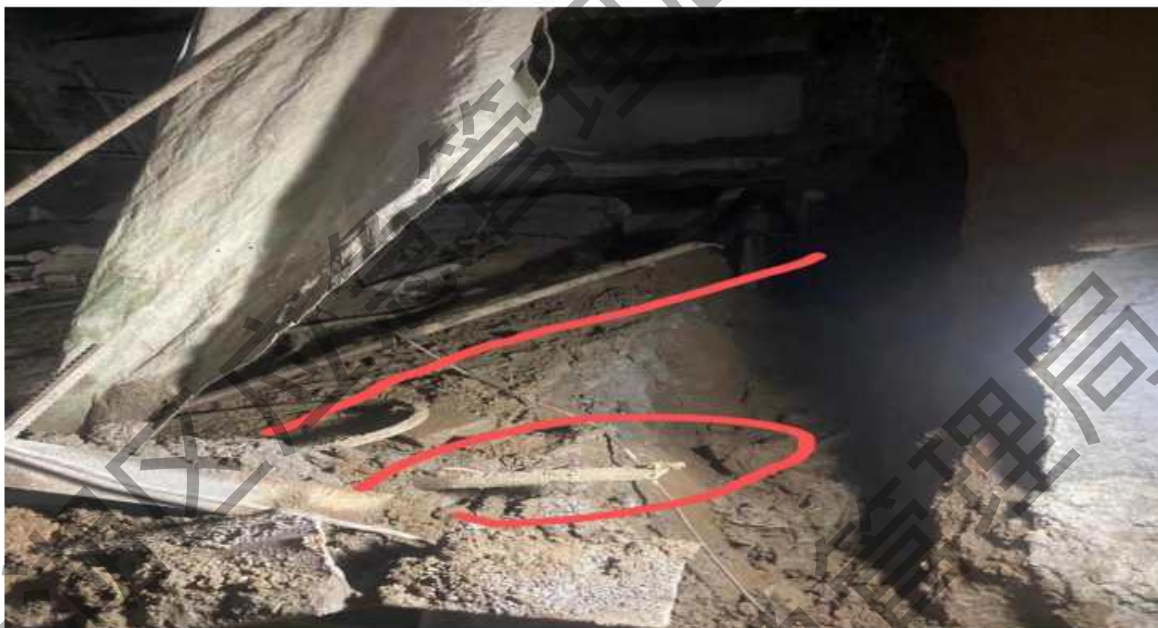
图五 塌方后掉落的锁脚锚管

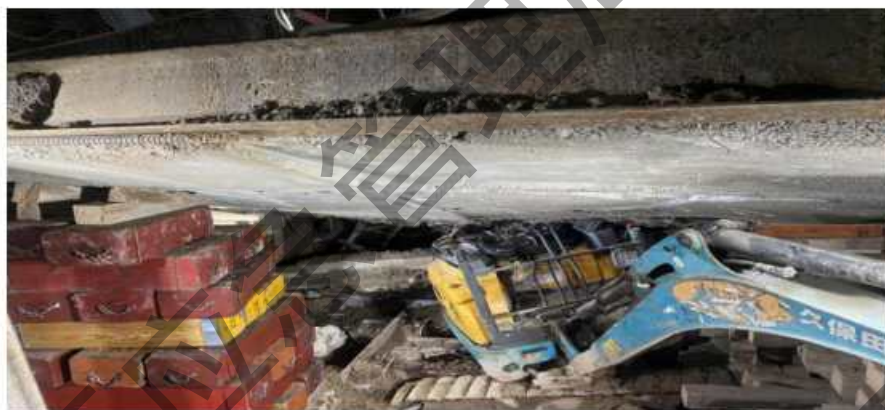
2022年10月10日下午，久保田牌挖掘机在横通道与出入口交汇的十字口进行土方挖运作业。17时左右，十字口上方长 $3.5\text{m} \times$ 宽 $3.5\text{m}$ 的临时仰拱瞬间掉落。除挖掘机司机以外，掉落的临时仰拱钢结构混凝土板恰巧砸中正在人工抬运钢格栅拱架的2名施工人员。经现场勘查发现长 $3.5\text{m} \times$ 宽 $3.5\text{m}$ 的临时仰拱门架支撑体系整体朝向横通道前进方向偏右侧倾倒。其中靠近二号出入口右侧导洞与横通道的侧墙土体被强力剥离暴露，横通道最里面右侧一根22工字钢立柱支撑立柱被倾倒的混凝土板压在板底。由此判断横通道最内部右侧的一根支撑立柱受到强大外力碰撞失稳倾倒是造成整体板坍塌的主要直接原因。（见图六）

图六 型钢结构组合混凝土临时仰拱倒塌现状

事故现场位于出入口与横通道交汇十字洞室位置。该十字空间净空尺寸长 3.5m×宽 3.5m×高 3.5m,作业场所空间相对狭窄,且该作业区域未设置明显的安全警示标志及反光、照明设施设备。事故发生时,久保田牌挖掘机正在进行挖土、运土作业。经现场勘查,该挖掘机驾驶楼端朝向横向通道洞口偏右侧方向,大臂斜向横通道洞口方向靠近二号出入口右侧导洞位置(见图六)。由此推断挖掘机在挖土、运土回转过程中,挖掘机驾驶楼端意外碰撞到横通道右侧的支撑立柱,是造成支撑立柱失稳牵引临时仰拱板整体朝向横通道前进方向偏右侧坍塌的次要直接原因。

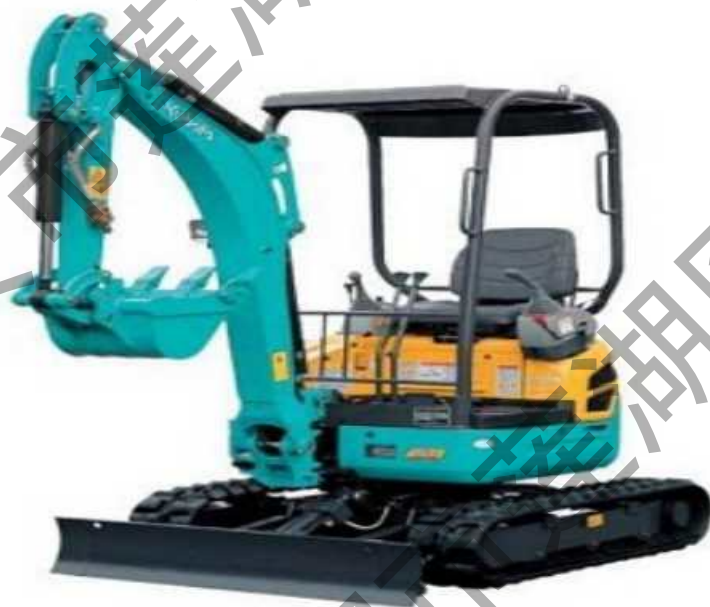
图七久保田牌 U-15-3S 挖掘机

该台挖掘机型号为U-15-3S（见图七），产品检验合格证机号：\*JKUU0153C00W60983\*，规格额定功率：9.6/2300kw/rpm，大臂：1.6m，小臂1.1m，使用说明书载述作业过程中注意事项：1. 移动机器时，请在充分确认周围是否有人和障碍物后在进行操作。2. 在作业过程中，绝对不许有人进入作业范围内。3. 在视野不佳的场所及地形险恶的场所作业时，请安排指挥人员，并根据指挥人员的手势进行作业（见图八）。
