# 端州区“8·8”一般触电事故调查报告

端州区“8·8”一般触电事故调查组

2024年10月

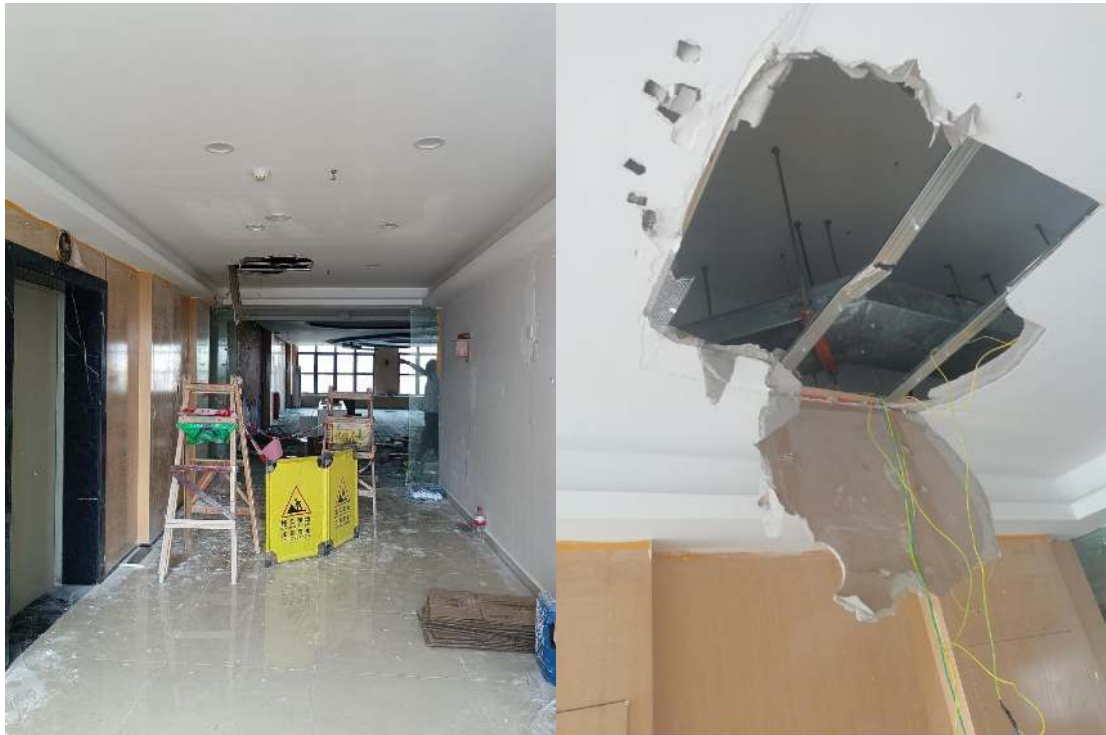
事故发生地位于肇庆市端州区景德路 19 号肇庆国资大厦第 12 层电梯厅，现场见有两把木质人字梯，地面见少量天花板掉落的碎片，事发点是电梯厅吊顶天花预留检修口处，由于事故发生后进行救援需要扩大检修口，邻近的天花板被破坏，检修口处有吊顶轻质金属龙骨架，通过检修口可见天花吊顶里面照明筒灯的电源线未进行套管保护，检修口处一只照明筒灯及相应电源线（未见套管）因天花板损坏部分悬吊下垂，经查看从天花上拉出来的线路，其中一条电线存在一处绝缘外皮破损，且属带电的火线。

▲ 图 1-2：救援后的事发现场（漏电位置的电梯厅天花吊顶）

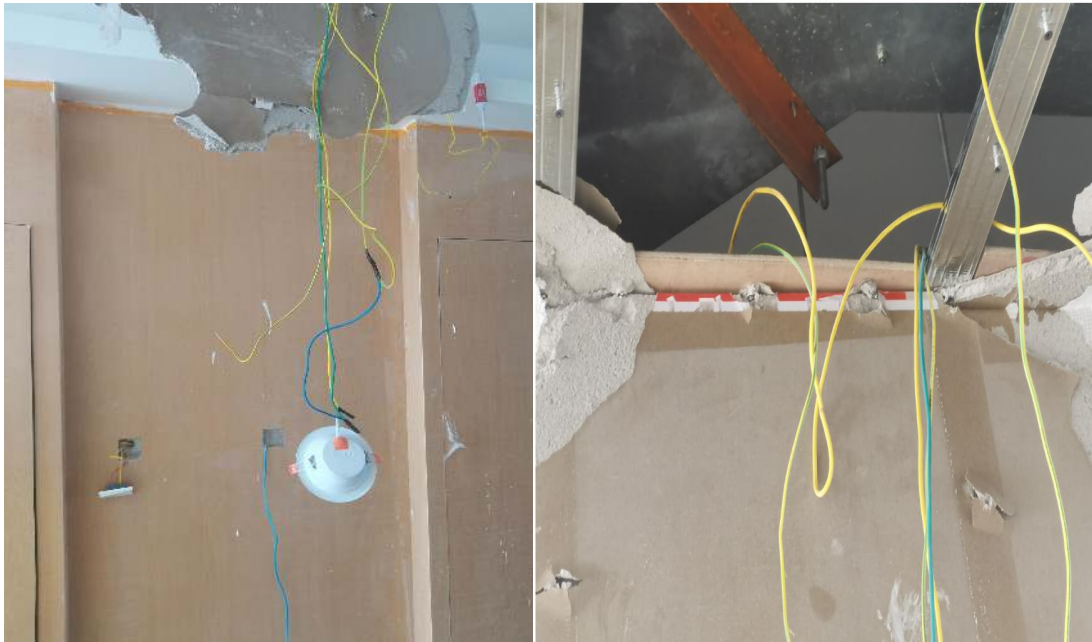
2. 电梯厅筒灯电源线没有按规范进行绝缘套管保护<sup>[2]</sup>。电线存在绝缘外皮破损未能及时发现进行绝缘包裹防护，当作业人员在维修调整天花板时扰动筒灯电源线，电源线破损处触碰到天花轻质金属龙骨架以致带电。

▲ 图 3-4：电梯厅天花吊顶照明筒灯的电源线未进行套管安装保护

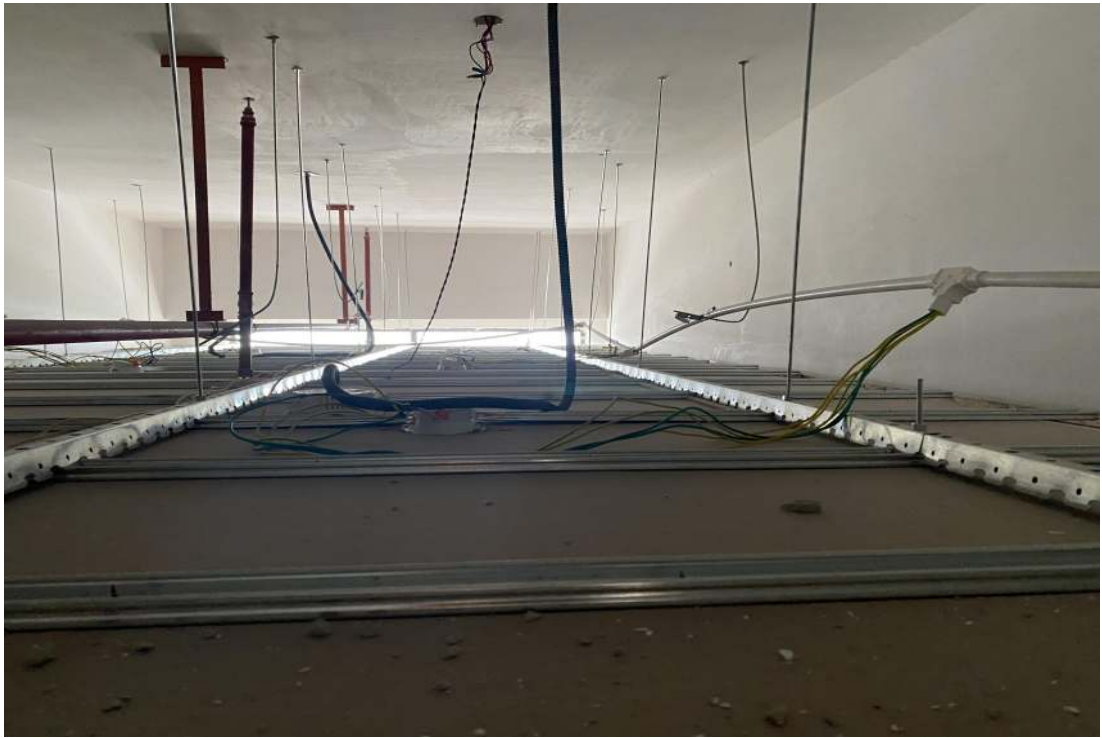
▲ 图 5：天花内局部电源线未进行套管安装保护

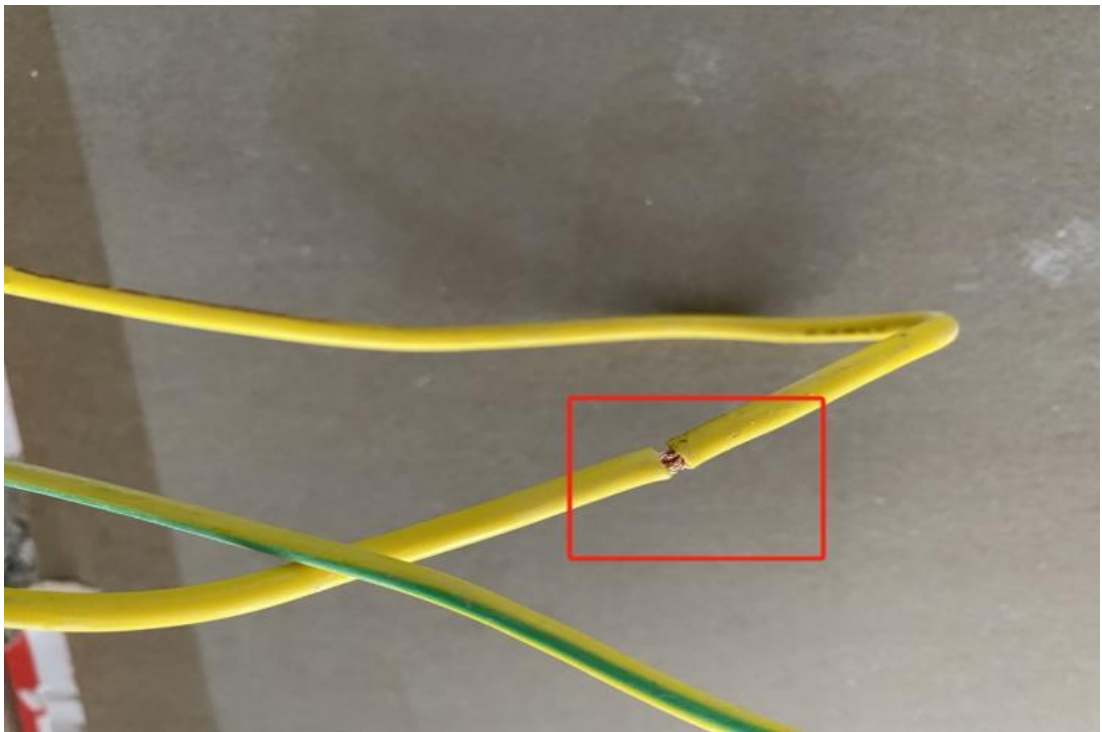
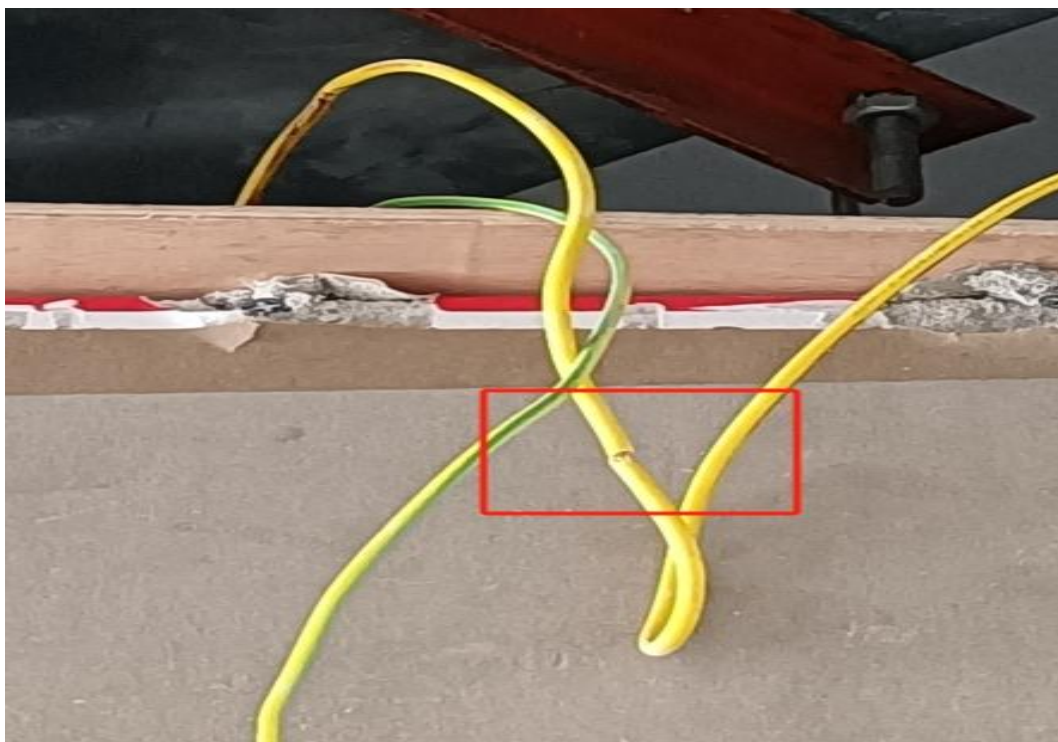
综合事故调查情况，调查组聘请供电专家人员对事故原因进行技术分析，事故的直接原因为王承全通过天花板预留检修口进行调整维修作业时，没有切断天花照明灯电源，在作业过程中扰动到电源线时，电源线破损处碰触到天花吊顶内轻质金属龙骨架，王承全身体头面部、胸腹部、肢体等部位碰触到带电龙骨架时发生电击。

▲ 图 6-7：电梯厅天花吊顶照明筒灯附近存在一条带电线路破损，未及时进行绝缘包裹

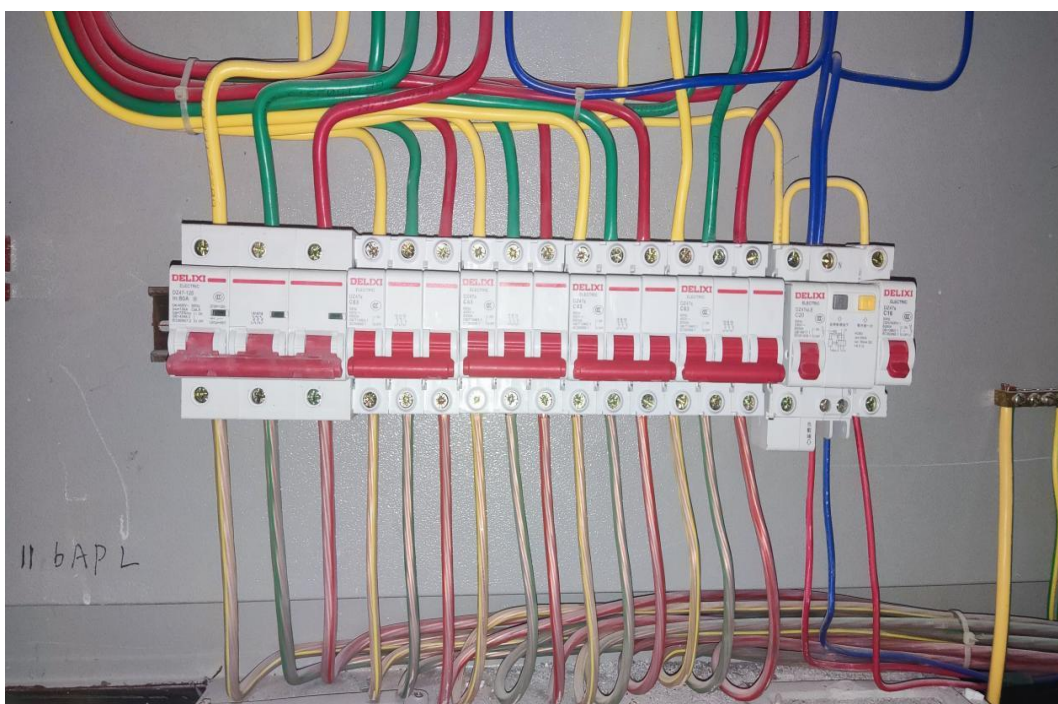
3. 经检查该处天花吊顶照明筒灯线路没有接入分路漏电开关，导致照明线漏电时无法触发保护功能，即无法及时自动切断电源，不能起到人身保护作用。

▲ 图 8：照明灯从电箱接线未接入分路漏电保护开关
