# 龙华观澜观澜河干流碧道建设工程二标段 “1·29”一般机械伤害事故调查报告

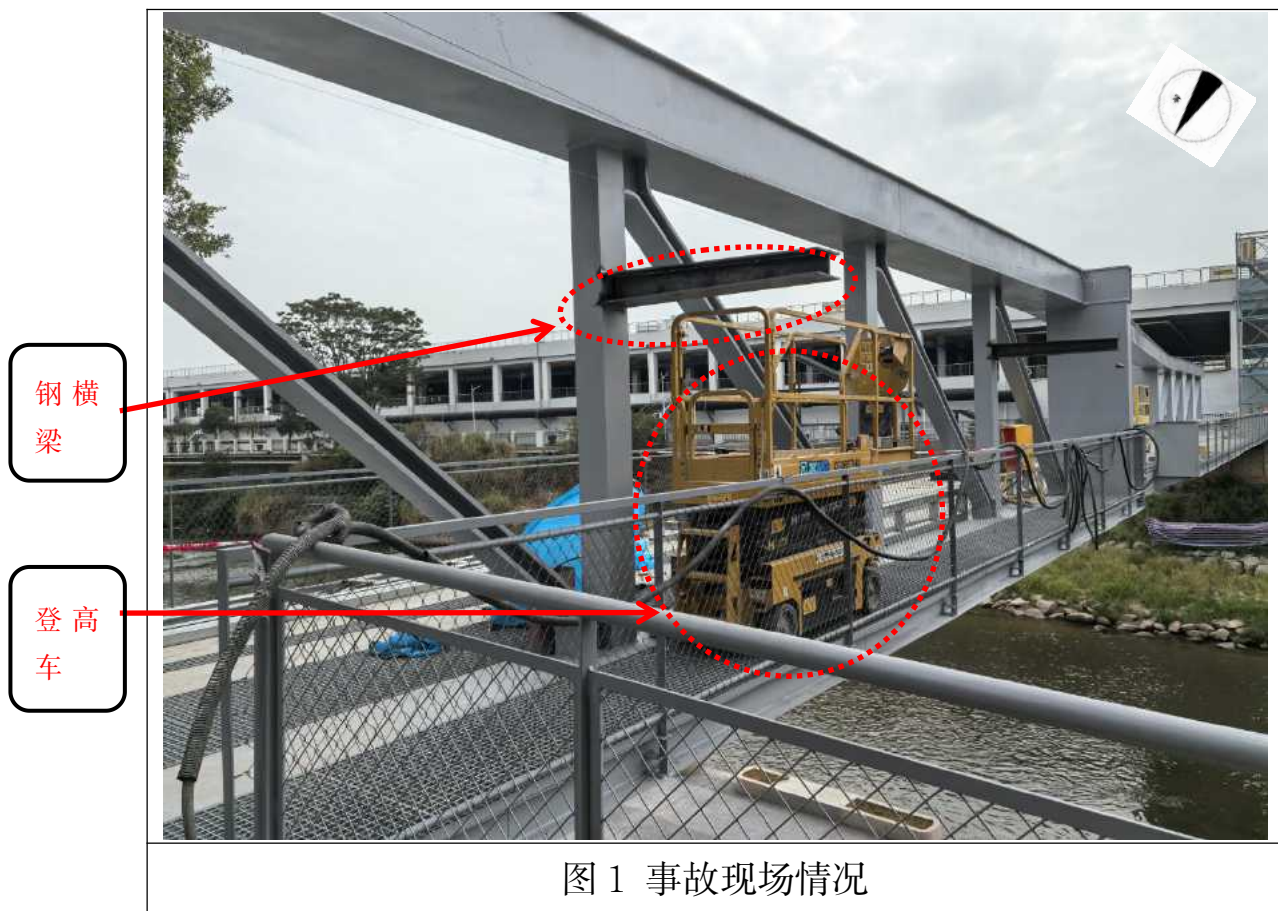
1 月 29 日上午 8 时许，梁彬、梁家存、甘同毅和黄华欢四人到达涉事工程画境桥位置准备进行雨棚龙骨焊接施工作业（已由中城交建公司申请动火令）。9 时许，梁彬和甘同毅将龙骨钢横梁放置在登高车栏杆上，两人登上登高车站立在龙骨两侧，佩戴好安全帽和安全带，由持有焊工证的梁彬进行焊接，甘同毅进行辅助，梁家存负责协调和对接管理人员，黄华欢在桥的南侧搬运材料。10 时 45 分许，在完成第三条钢梁焊接后，甘同毅降低登高车，将车往桥南侧开动准备焊接下一条钢梁，听到梁彬大喊，立即停下登高车，发现梁彬被挤压在登高车的护栏和刚焊接完的钢横梁之间。（如图 1 所示）

人的不安全行为：甘同毅未确认梁彬状态即开动涉事登高车；现场作业人员未按《雨棚安装及防腐防火涂层工程专项施工方案》第五节第四部分第 1 条<sup>[1]</sup>的要求采取吊装方式进行焊接。

（一）中城交建公司要深刻吸取事故教训。一要召开事故警示会议；二要严格按照施工方案开展作业，变更施工方案时应及时报送监理单位审核，杜绝违章作业再次发生；三要强化分包管理工作，严格按照法律规定要求将工程分包给具备资质的单位，将分包单位相关资料及时报送建设单位和监理单位审核，与分包单位签订合同及安全管理协议后再安排人员入场施工，督促分包单位严格落实现场安全管理要求。
