# 金湾三灶珠海硕鸿电路板有限公司“6·18” 一般机械致害事故

## 调查报告

金湾区政府事故调查组  
2026 年 8 月 19 日

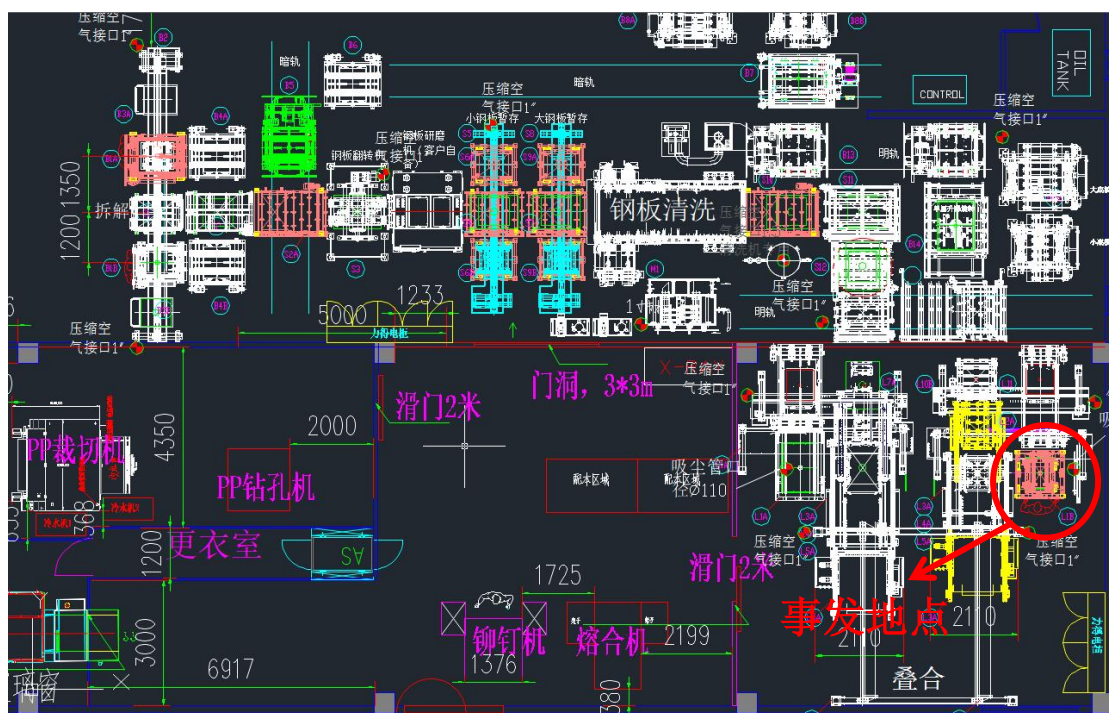
图 1 事故地点平面示意图

事故发生地点位于三灶镇硕鸿公司层压车间无尘室。事发区域为自动叠合回流系统的叠合岗位（如图 1 所示）。涉事设备由叠板台，回流线吊车，显示屏，急停开关，拉绳开关等组成。其中叠板台高 105cm，宽 103cm。拉绳开关设置高度为 190cm（如图 2 所示）。

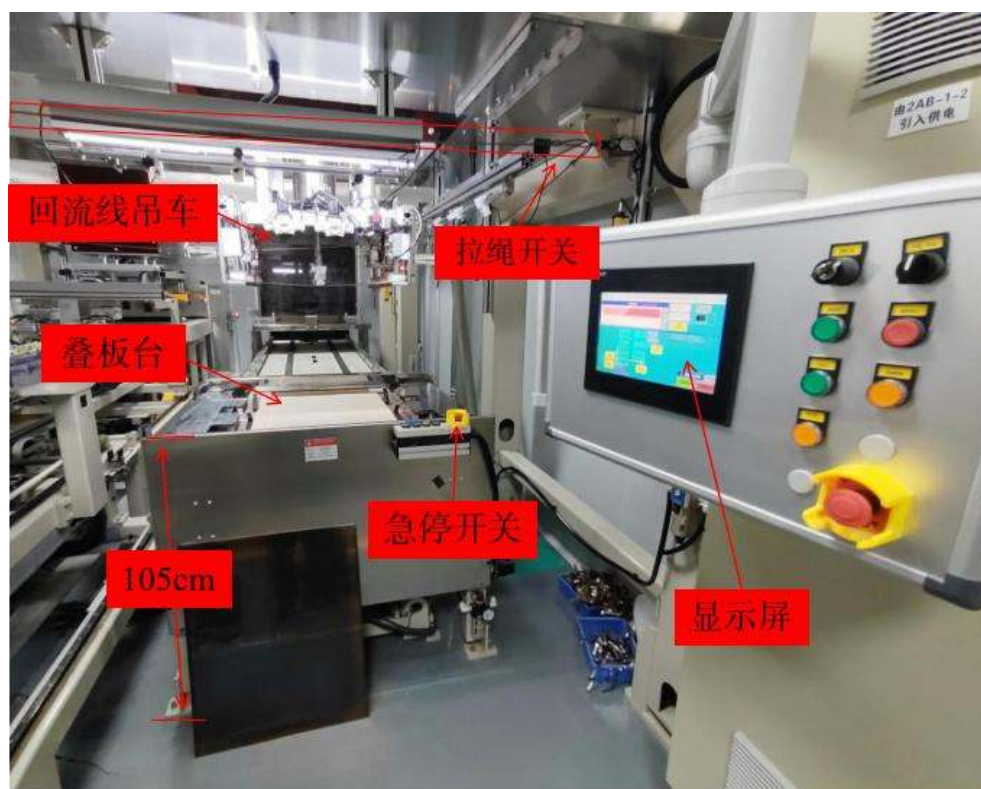
图 2 事故现场照片

经现场模拟操作验证,涉事设备运行状况正常,未发现设备故障。回流线吊车在按下“呼叫吊机”按键后启动,自动放置钢板速度为12秒/张,预留操作时长及空间条件能够保障操作人员正常完成物料放置作业。

经调查组现场勘验、调查询问、资料核查、技术分析查明:本起事件属于生产经营活动过程中发生的生产安全事故。经调查推定该事故系作业人员自身生理突发因素导致。调查未发现事故

硕鸿公司应对设备全生命周期安全风险开展重新评估, 配套落实相应安全防护措施, 有效管控各类工况及作业环境下产生的安全风险。建议在涉事同类设备上增设光电感应防护装置, 防范作业人员因突发意外无法启用机械联锁装置, 进而引发伤亡事故。
