# 浙江宝盛集团有限责任公司

## “6.27” 物体打击事故调查报告

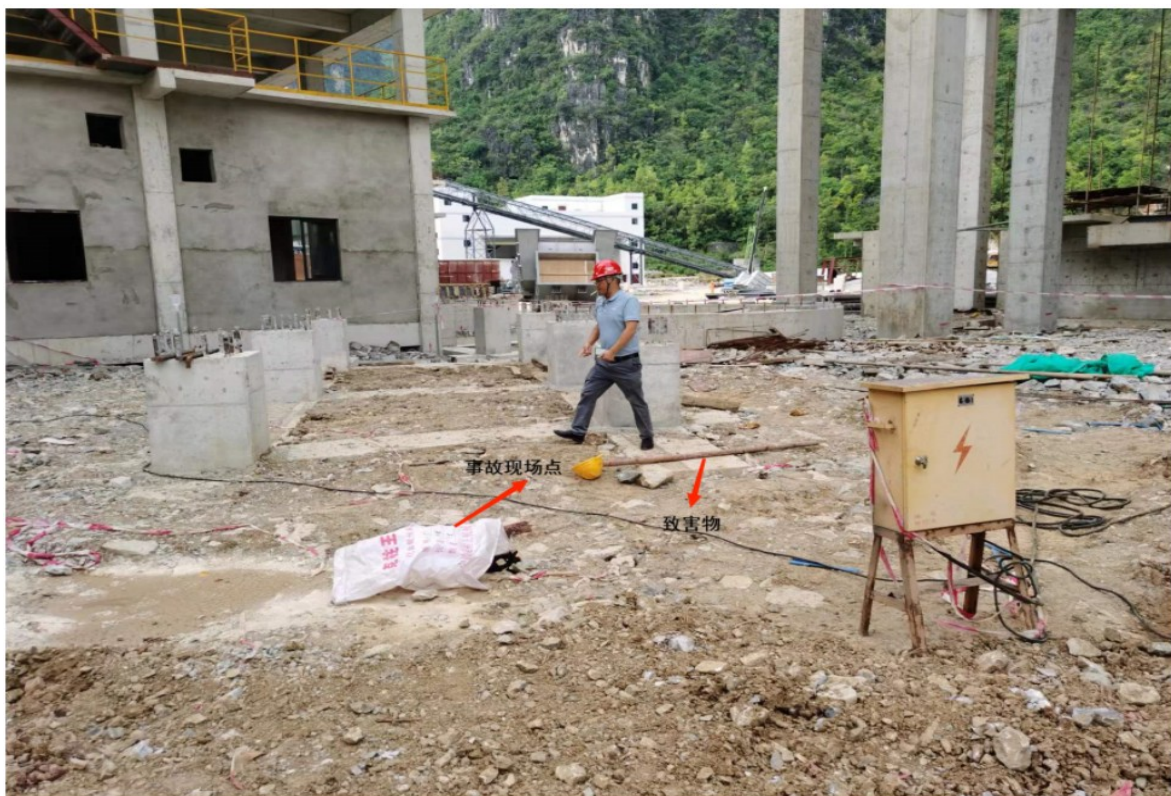
图1 事故点平面图

事故中心现场位于广西都安县龙湾乡中旧村巴乐屯工地（都安上峰水泥在建工程），现场有血迹，血迹旁边有白色塑料袋1个，钢管一根，安全帽一个，临时电箱一个。现场未发现安全警示标志，无安全管理制度或操作规程牌，无安全出口示意图。伤员已移出事故现场。

从事故现场四周勘察，事故中心现场正南面25米处临近厂区临时公路，正东面9.5米处靠近在建生料磨房，东北面0.5米处有6个高1.2米地基高的在建工地（地基）；正北面10.5米临近在建配电房，西北面20米处临近生产线煤磨系统，正西

面 10 米临近在建一层楼房，西南面 15 米有在建一层楼房。在建生料磨房正北面框架结构已建好，无外架；磨房正南面框架结构生料磨在建中，外架均用钢管作模板架设，第一层外架无防护网悬挂情况；第二层外架正在拆除，防护网有小部分拆除；第三层及和第三层以上防护网尚未拆除。生料磨房第三层小平台竖放钢管一批。离事故中心现场最近的是  $7.5 \times 3.6\text{m}$  在建地基，位于事故现场正北面，相距 2 米，已建有 6 个  $0.8\text{m} \times 0.8\text{m} \times 1.2\text{m}$  地基墩；事故中心现场东北面 2 米处有一根扎破黄色安全帽长 1.5 米的钢管；西南面 2 处有可移动配电箱 1 个。电缆线从配电箱接出，北面与配电房相连接，南面在泥土工地呈不规则圆圈状。

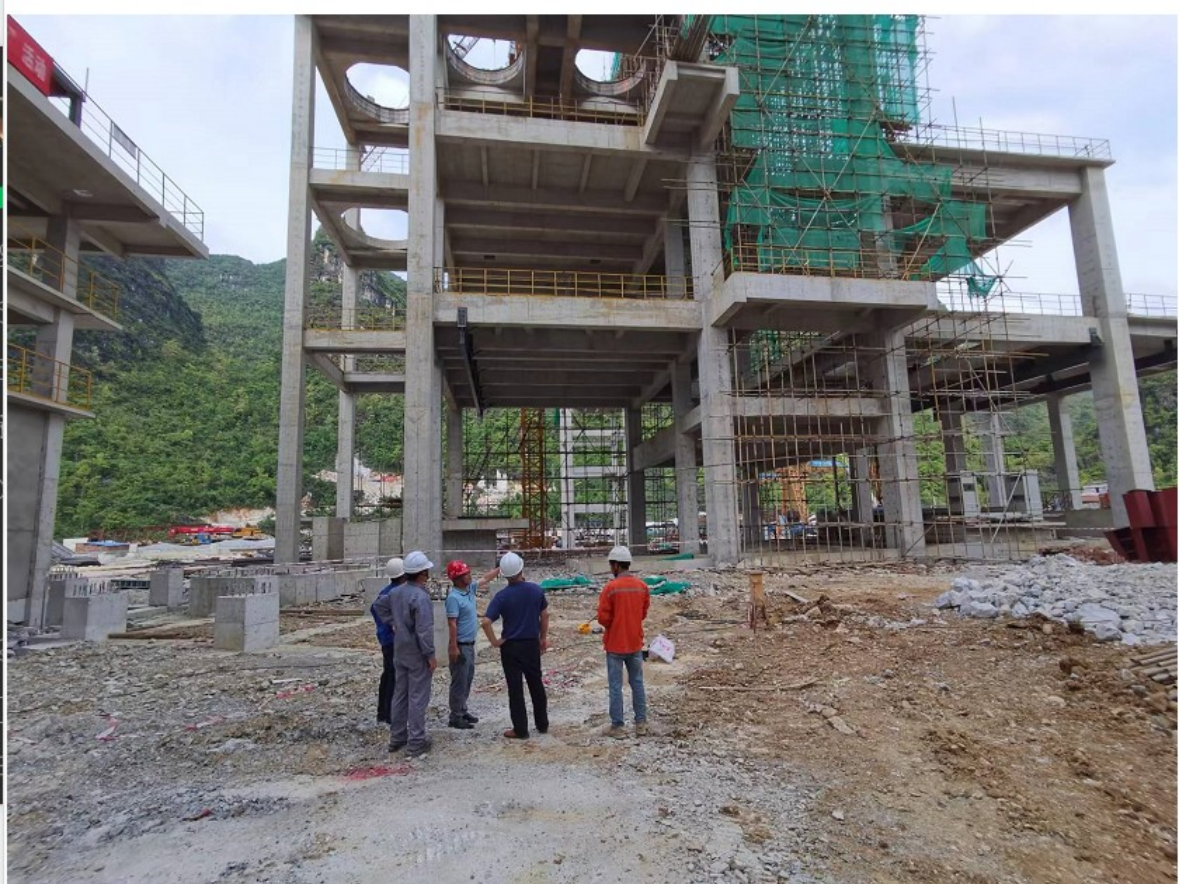
图2 事故现场全貌图

现场勘察发现，事故发生在四面包围的狭小生料磨施工现场，配电房楼顶悬挂有“遵守安全生产法、当好第一责任人”宣传标语，施工现场无其他安全警示标志。

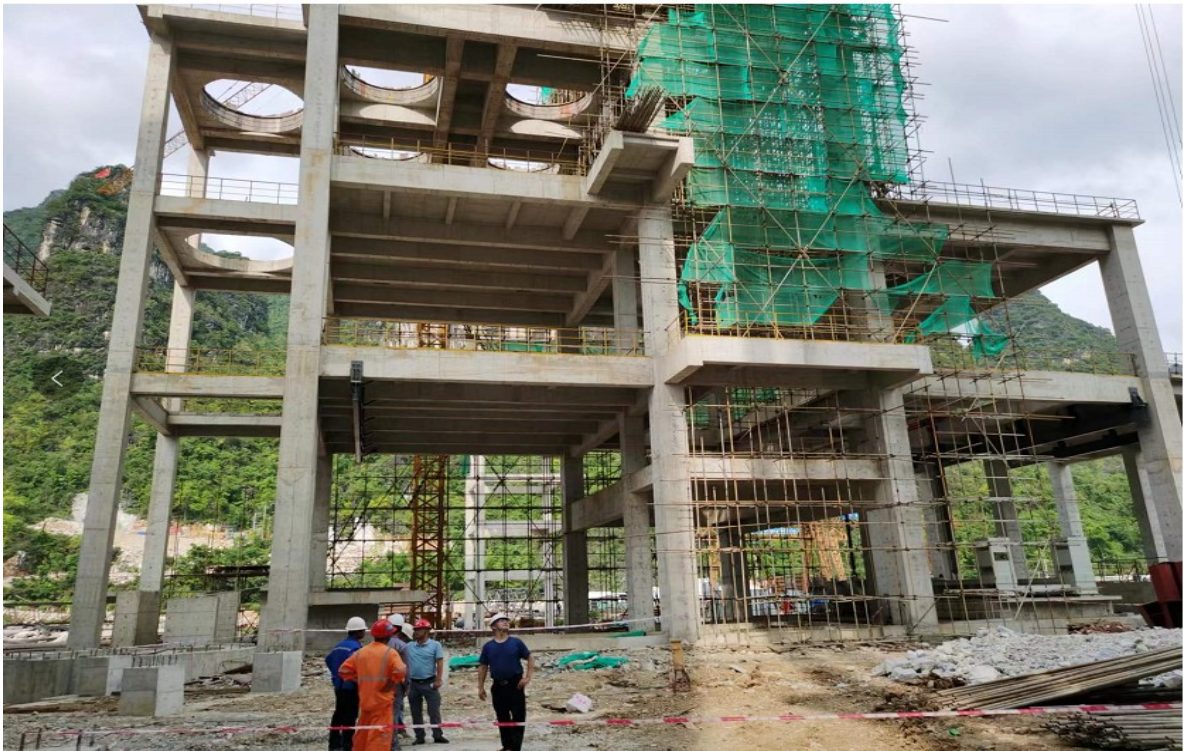
图 4 致害物坠落所在场所图

经调查项目施工单位浙江宝盛建设集团有限公司确认，浙江宝盛建设集团有限公司在5000吨新型干法熟料水泥生产线建设生料磨实施脚手架拆除作业无专人指挥，没有制定脚手架拆除专项方案并报批准，拆除作业现场无禁止人员进入或其他安全警示标志，安排对脚手架拆除作业进行警戒的黄某幼不属公司安全管理人员，无相关安全管理资格证，生料磨三楼竖放的部分钢管无防坠落防范措施。
