**重庆市潼南区人民政府**  
**关于潼南高新区重庆砺坚金属铸造有限公司**  
**“9·19”一般灼烫事故调查报告公示**

# 潼南高新区重庆砺坚金属铸造有限公司 “9·19”一般灼烫事故调查报告

重庆市潼南区人民政府调查组  
2025 年 11 月 18 日

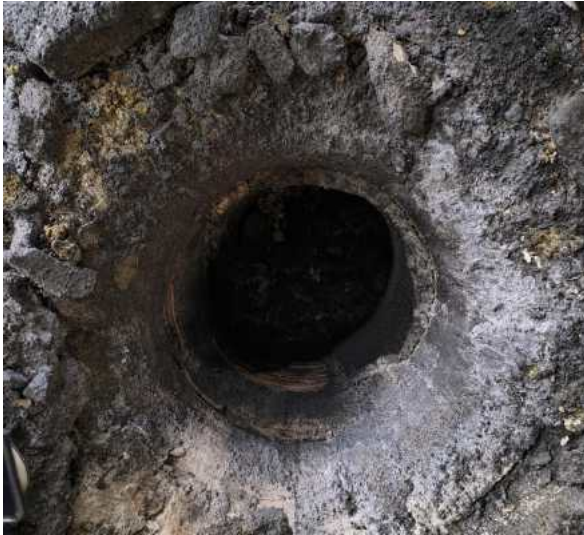
炉体熔穿部位勘察：经现场查看，该炉体水冷感应线圈内径为 620mm（图 1），中频炉内耐火层厚度为 40mm（图 2），坩埚直径为 $\phi 450\text{mm}$ （图 3），孔洞呈不规则圆形，直径约 80-100mm，孔洞边缘有明显高温熔化痕迹，炉体内部对应区域耐火层完全破损。

图 1：水冷感应线圈内径 620mm

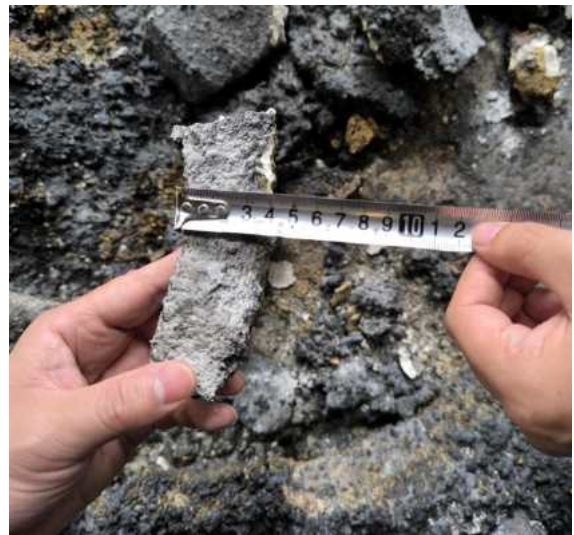
图 2：中频炉内耐火层厚度为 40mm

涉事电热炉炉体耐火层实际平均厚度为 40mm，耐火层隔热性能大幅下降。在 1500℃ 以上高温铁水持续加热下，耐火层局部（炉体右侧下部）首先达到耐热极限，发生熔融破损，进而导致炉体钢板直接接触高温铁水，短时间内钢板温度急剧升高至熔点（铁合金钢板熔化温度约 1450℃—1530℃，与铁水温度接近），最终发生炉体熔穿，高温铁水飞溅。

（二）汲取事故教训，及时堵塞安全生产漏洞。重庆砺坚金属铸造有限公司要深刻汲取事故教训，及时加强问题整改，全面堵塞管理漏洞。一要及时制定或修订完善各项操作规程，尤其是要修订完善电热炉的操作规程和异常工况处置规程，每年对操作规程的适应性和有效性进行确认，强化作业安全和技术管理，确保各项安全管理措施有效落实。二要强化设备运行安全管理，建立健全设备设施缺陷的辨识、分析、报告、处理的闭环机制并持续改进，动态更新设备检查、预防性维护计划，严禁“带病运行”。三要规范开展作业人员三级安全生产教育培训，如实告知作业场所、工作岗位存在的安全风险、防范措施和应急处置措施。

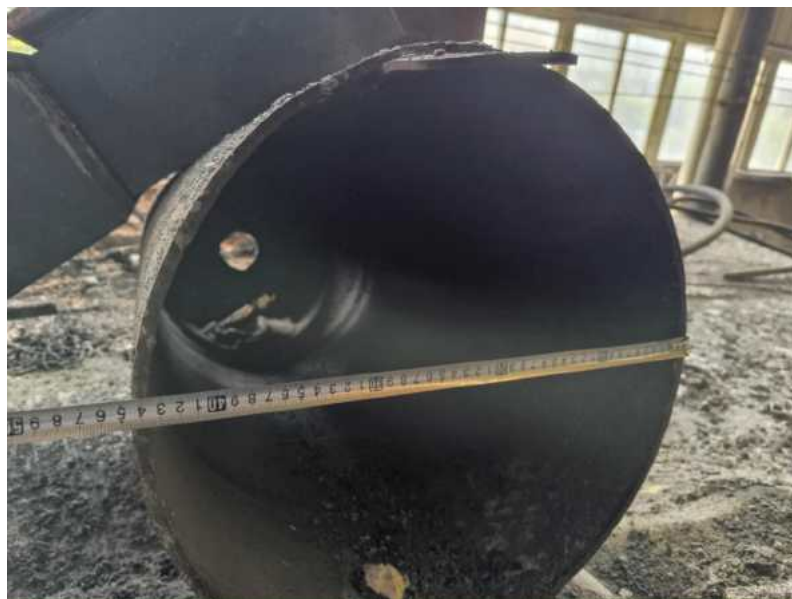
图 3：坩埚直径为  $\phi 450\text{mm}$
