西安市莲湖区应急管理局

莲湖枣园陕西\*\*娃供应链有限公司“12·24”  
一般高处坠落事故调查报告

“12·24”事故调查组

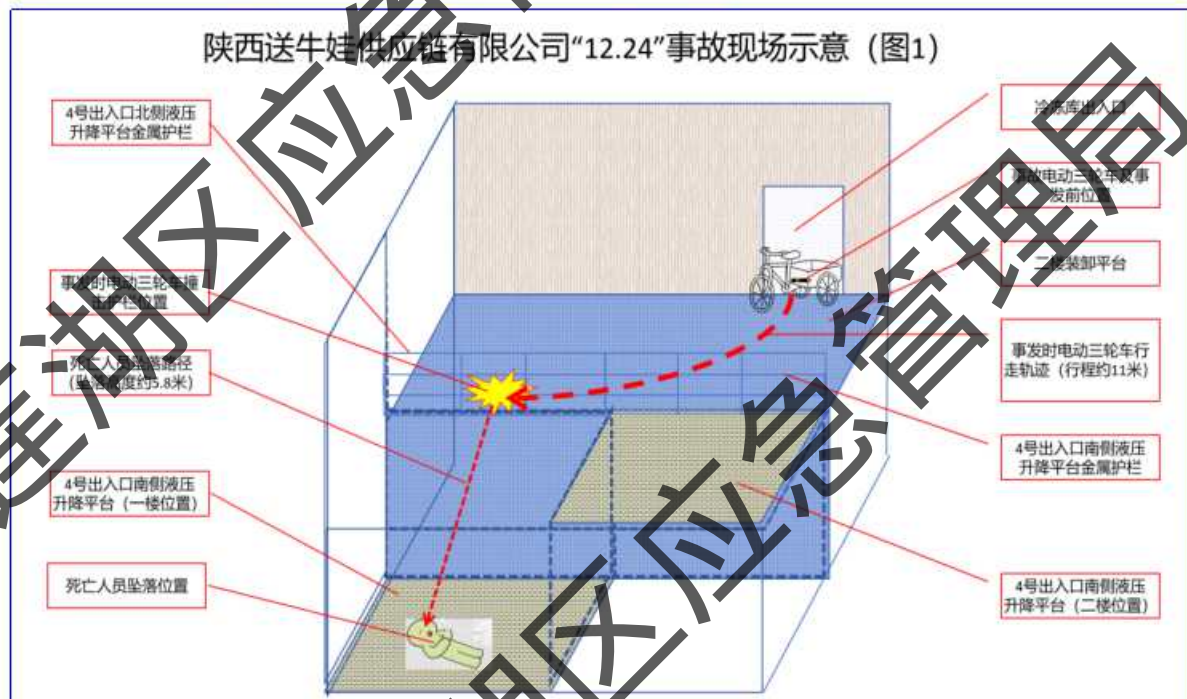
图1 事故位置示意图

16时54分许，秦某某驾驶三轮车向3号升降平台井口方向行驶途中，电动三轮车突然失控加速，斜线冲向4号液压升降平台井口外的金属防护栏。秦某某在距离液压升降平台防护栏3米左右的位置跳下了车，并双手紧握车把手试图控制三轮车，被电动三轮摩托车的惯性带至4号液压升降平台井口边缘，电动三轮车猛烈冲破井口护栏后，秦某某随同电动三轮车一起从液压升降平台二楼井口（高度约5米）坠落至一楼升降平台钢板平台上。

侧巡查的途中，听见 4 号冷库位置传来巨响，立即跑去查看情况，发现秦某某躺在升降平台钢板上，坠落的电动三轮车车厢尾部朝下贴着平台底部，车头挂在平台北边防护网上（见图 1）。

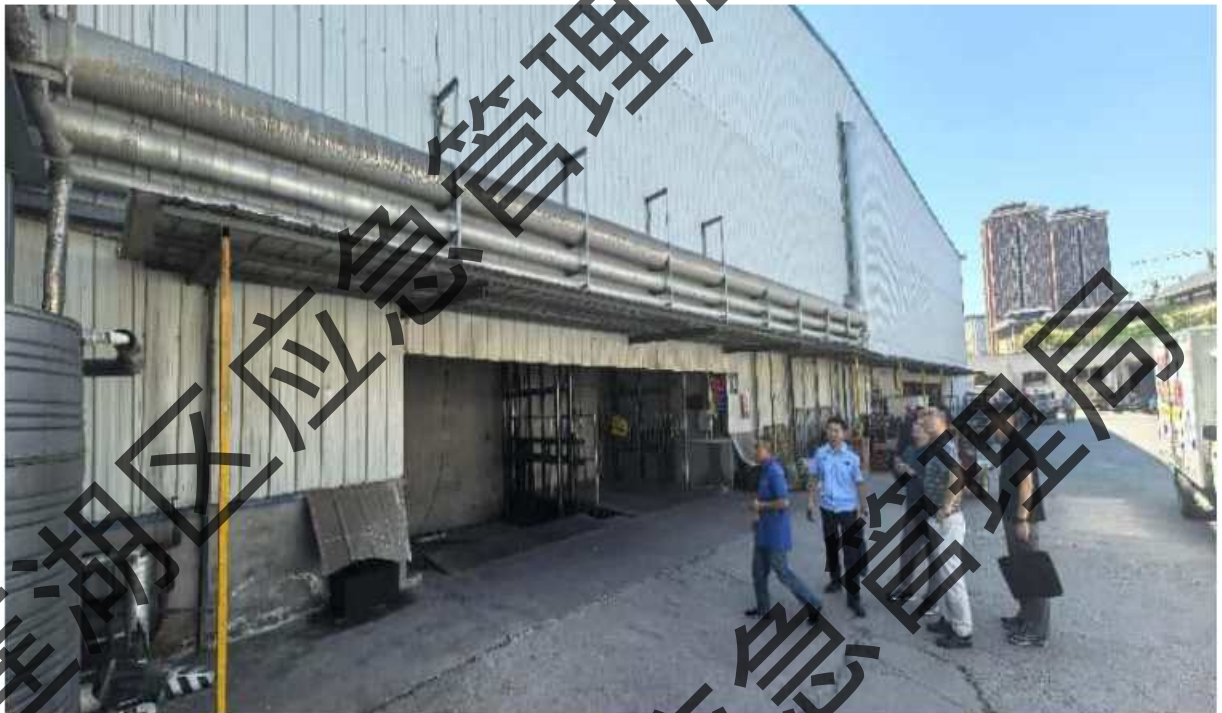
图 2 冷库全景图

1. 事发冷库情况：2020 年 10 月 28 日，\*\*特钢公司与陕西安嘉冷暖科技有限公司签订了陕西联发特殊钢有限责任公司冷库工程供货、安装合同书，合同载述：“工程施工期限为 2020 年 12 月 1 日至 2021 年 3 月 15 日，工程造价 368 万元人民币”。工程制冷系统采用氟（R507）作为制冷系统的制冷工质，冷库共 2 层，单层面积为 3950 m<sup>2</sup>，一层冷库高为 5m，二层为 4m。一、二层均为低温冷藏库，选用一台蒸发式冷凝器，一台低温螺杆并联机组，两层低温冷藏库均采用吊顶式翅片式铝排管（见图 2）。

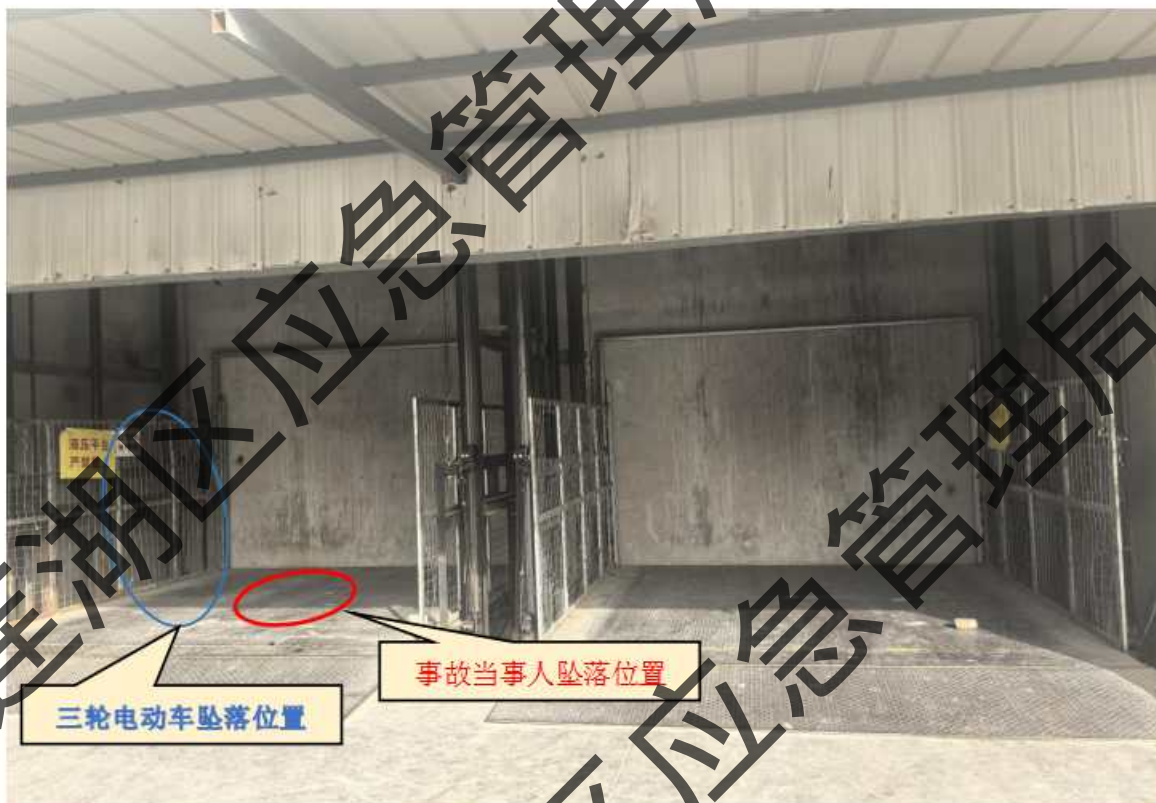
图3 左侧为事发4号液压升降平台，右侧为3号液压升降平台

2. 事发液压升降平台情况：2021 年 4 月 6 日，\*\*特钢公司与西安秦创工业设备有限公司签订了 4 台导轨式液压升降平台供销合同，并由该公司完成设计安装。产品名称：导轨式液压升降平台，安装在室内，型式为导轨式二站二停（双导轨双油缸），电动液压；规格型号 SJD3-6.3，净升高度 6.3 米，载重 3000kg；平台尺寸：3 米（宽）×3 米（长），平台两侧加装 1.5 米高简易方管护栏，地坑尺寸 3.7 米（宽）×3.1 米（长），地坑导轨下 20cm 混凝土，地坑深度 40cm（见图 3）。

经调查，该液压升降平台不属于特种设备，无需专人操作，一楼、二楼平台外侧各设置了升降控制按钮，平台内侧设有急停按钮，日常操作为谁使用谁操作，维护、保养及管理为\*\*特钢公司。

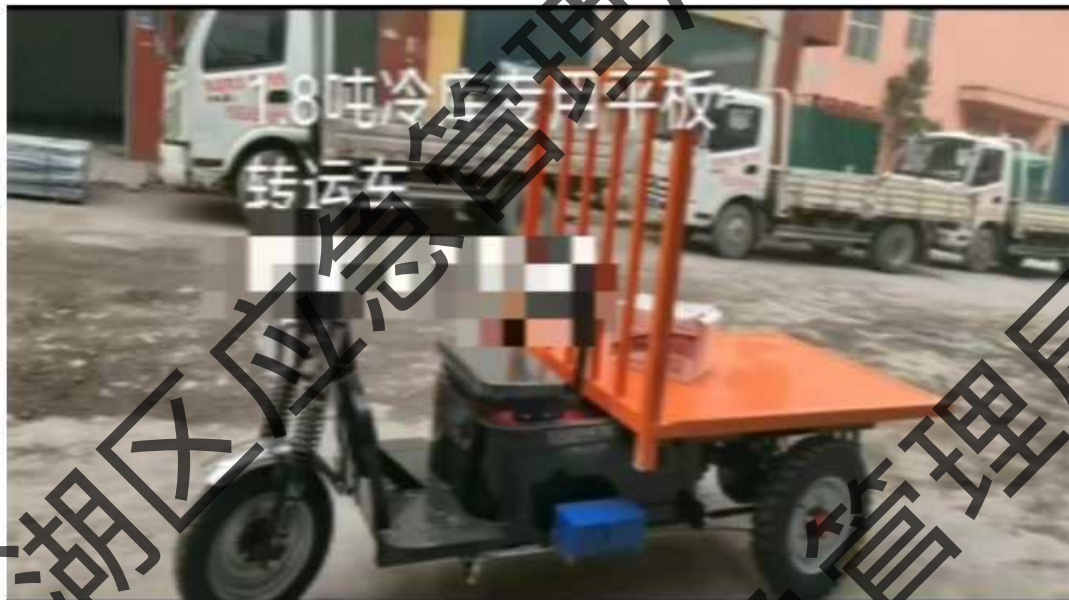
图 4 事故同品牌相似电动车

经核实，2023年6月份，江某某通过网上（微信名为豫葛电动工程车）定制购买了事发电动三轮车。物流托运单显示，6月14日，该电动三轮车通过物流方式从河南长葛运输至陕西西安，发货人为宋明亮，收货人为江某某；陕西\*\*娃公司主要用该电动三轮车日常转运货物。经与豫葛电动工程车经销商核实，事发电动车全名为豫葛牌1.8吨冷库专用平板转运车（见图4）

2. 陕西\*\*娃公司设施设备管理不到位，未对定制的电动三轮车进行经常性维护、保养，并定期检测，车辆的安全性、可靠性无法得到有效保障，车辆可能存在带病运行情况；未建立车辆安全管理制度，对驾驶电动三轮车转运货物人员是否具备驾驶技能未进行审核，未建立电动车安全操作规程。日常车辆钥匙随意插在电动三轮车上，造成三轮电动车长期处于失管失控状态，存在一定风险。

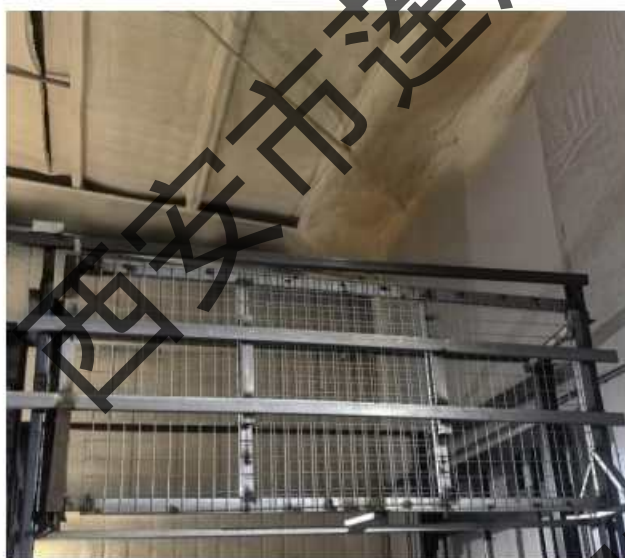
图5 事发4号液压升降平台井口护栏

3. 事发冷库二楼4号液压升降平台井口护栏情况。4号液压升降平台护栏为液压升降平台自带附件，同4号液压升降平台时安装使用，护栏尺寸为高1.2米×宽3米，竖向立柱共4根，立柱尺寸为120mm×50mm，厚度为3mm槽钢；横向方柱共4根，尺寸为60mm×30mm，厚度为2.5mm镀锌钢管，护栏上附有钢丝网；事发前防护栏横向方柱为3根，事故发生后，\*\*特钢公司对护栏进行了修复加固（见图5）。

秦某某不具备驾驶电动三轮车基本技能，在冷库低温环境作业后（可能影响操作灵活性），在启动电动三轮车准备返回驶入液压升降平台时，因操作不当（如误将电门当作刹车、转向过急等）或车辆突发机械故障（如电门卡滞、刹车失灵等，但具体故障点因车辆在事故中损毁严重且事后被迅速处理，难以完全复原验证），导致车辆突然加速失控，并猛烈撞击冲破二楼升降平台井口金属防护栏，造成人员车辆坠落，是造成事故发生的直接原因。

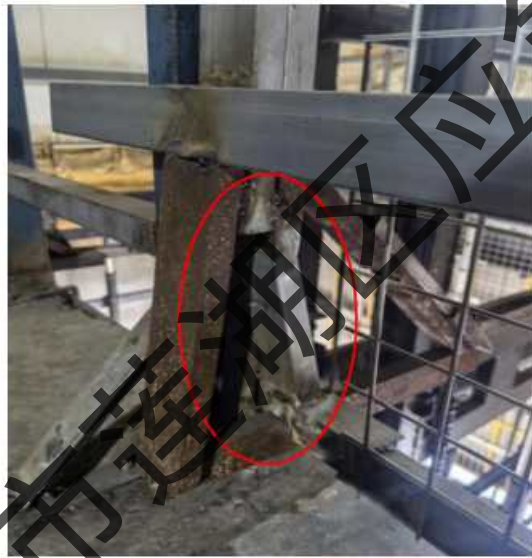
图6 护栏冲撞后修复痕迹

经事故调查组询问高某某及现场核实查看，4号防护栏立柱有明显修复痕迹（见图6）。
