# 富源胜境浩天煤矸石砖厂“5·31”一般 机械伤害事故调查报告

富源县人民政府事故调查组

2026 年 8 月 17 日

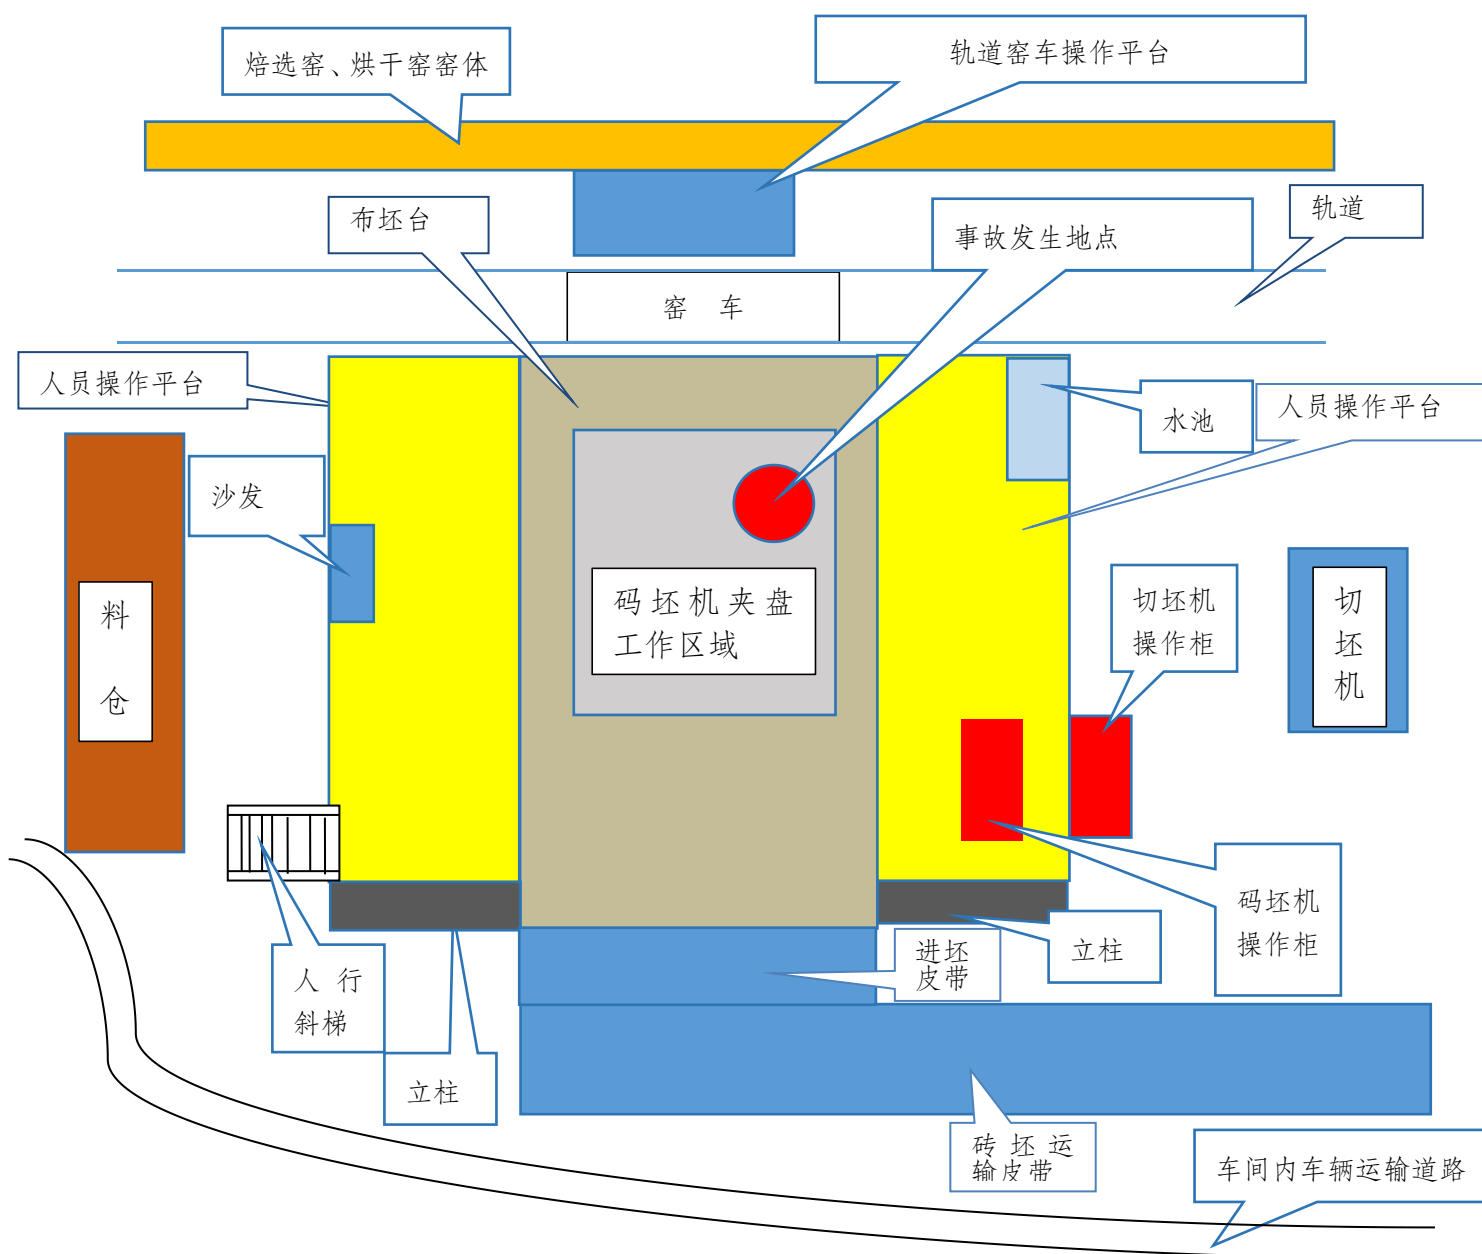
图 1：码坯机操作平台及相邻设施设备关系示意图

1.事故地点。事故发生地点位于浩天砖厂生产组 ZMP360 型自动码坯机操作平台布坯台东北侧，码坯机平台为钢架支脚，平台面顶部为液压码坯机，平台长 720cm、宽 860cm、高 110cm，东西侧边缘有钢筋护栏；平台北面为窑体，距平台边缘 650cm 背靠窑体处为轨道窑车操作平台；平台北面 240cm 处为窑车轨道南侧外缘，该轨道呈东西向延伸，间距 230cm；平台西侧 760cm 处为料仓；平台东侧 350cm 处为切坯机；平台南面为紧临垂直相连的进坯皮带和砖坯运输皮带，皮带南面为车间内运输道路。平台中间区域为同一平面的两条南北向砖坯运输皮带组成的布坯台，南北长 540cm，东西宽 400cm；平台面东西两侧各为 460x230 的铁皮板面操作台；平台西侧走道铁皮板面依西侧边护栏旁摆放有二座黄色无扶手沙发座；平台东侧铁皮板面南端有各朝东西的 1 台码坯机操作柜和 1 台切坯机操作柜；平台东北角摆放有 100x50x50 的敞口水池；平台西南角和东南角分别有两根长 230cm、宽 180cm 直立圆管缀条格构柱；平台西南端为通行斜梯，事故现场设备无破坏，详见图 1：

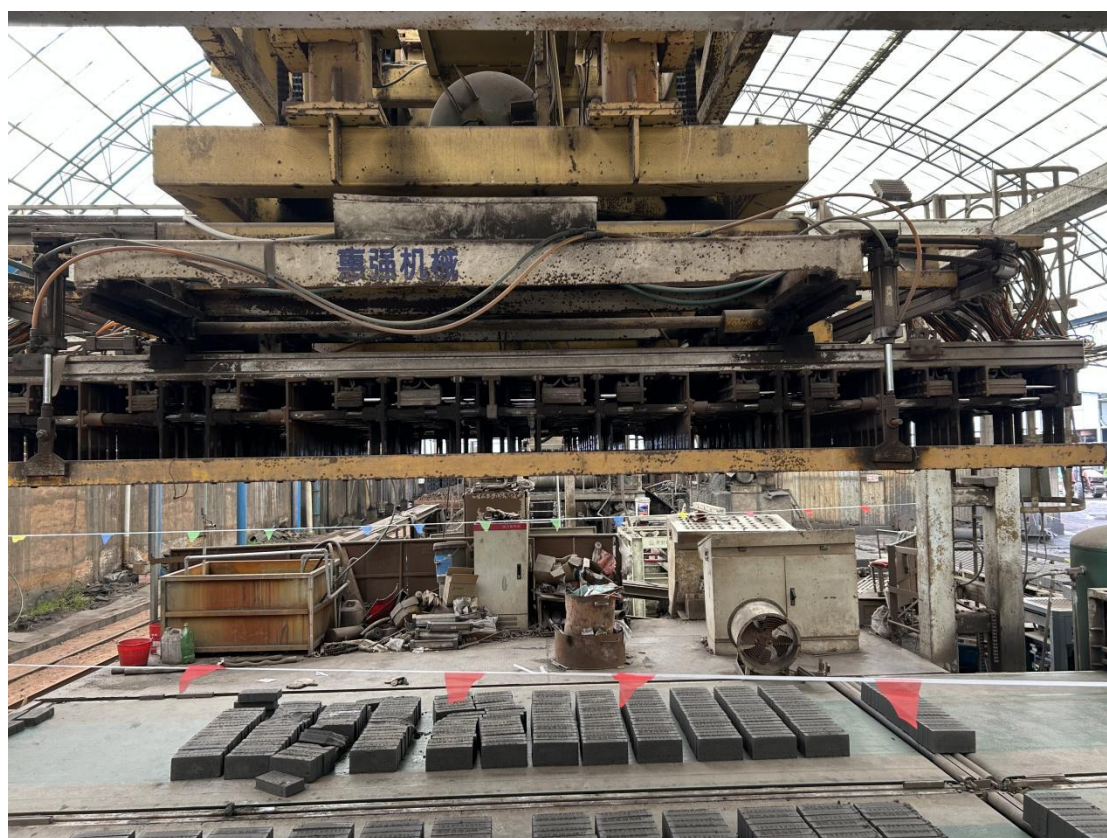
图 2：ZMP360 型自动码坯机

主要用途是将成型之后经过编组的砖坯按工艺要求的码放形式自动码放于窑车上，最大生产能力：15000 块（标砖）/小时，码坯量：423 块（标砖）/次，码坯高度：根据工艺确定，最大行走速度：0.8m/s（变频调速）。2012 年，双鸭山东方墙材集团公司派技术员对码坯机进行安装调试，设置堆码高度为 13 层，2013 年，浩天砖厂窑体改造后，设置堆码高度为 14 层，详见图 2。

此次事故的发生反应出浩天砖厂在工艺技术和设计上的缺陷问题，ZMP360 型自动码坯机在自动模式下，夹取堆码第 1 至 13 层（含第 13 层）砖坯时，码坯机夹盘悬停距布坯平台高度均为 25cm，但在夹取堆码第 14 层砖坯时，码坯机夹盘悬停高度为 163cm，制坯工有进入夹盘下方布坯台调整砖坯排列的空间。

（一）设备本质安全存在根本性缺陷。码坯机夹盘高危作业区域未设置物理防护、智能联锁、警示防控等安全设施，无人员进入阻断措施，无法从硬件层面杜绝人员违规进入危险区域作业，设备先天安全隐患突出，为事故发生埋下重大隐患。

（二）开展设备升级改造，筑牢本质安全防线。富源县浩天煤矸石砖厂要深刻汲取本次事故教训，对全厂制坯、码坯、物料输送等所有生产设备开展全覆盖隐患排查整治，建立设备安全隐患台账，实行清单化、闭环式整改。针对设备无防护、无联锁、警示缺失、设计缺陷等问题，立即实施专项改造，加装停机联锁等安全装置。全面更新老旧落后设备工艺，推广应用安全系数高、防护功能全的智能化设备，彻底消除设备先天安全隐患，全面提升设备本质安全水平。
