# 栾川县益帆工贸有限公司“4·17”一般高处坠落事故调查报告

2025年4月17日，栾川县益帆工贸有限公司委派电工程富献雇佣工人在陶湾镇前锋村10k伏电缆的电杆上作业时，发生一起高处坠落事故，造成1人死亡，直接经济损失约86.1万元。

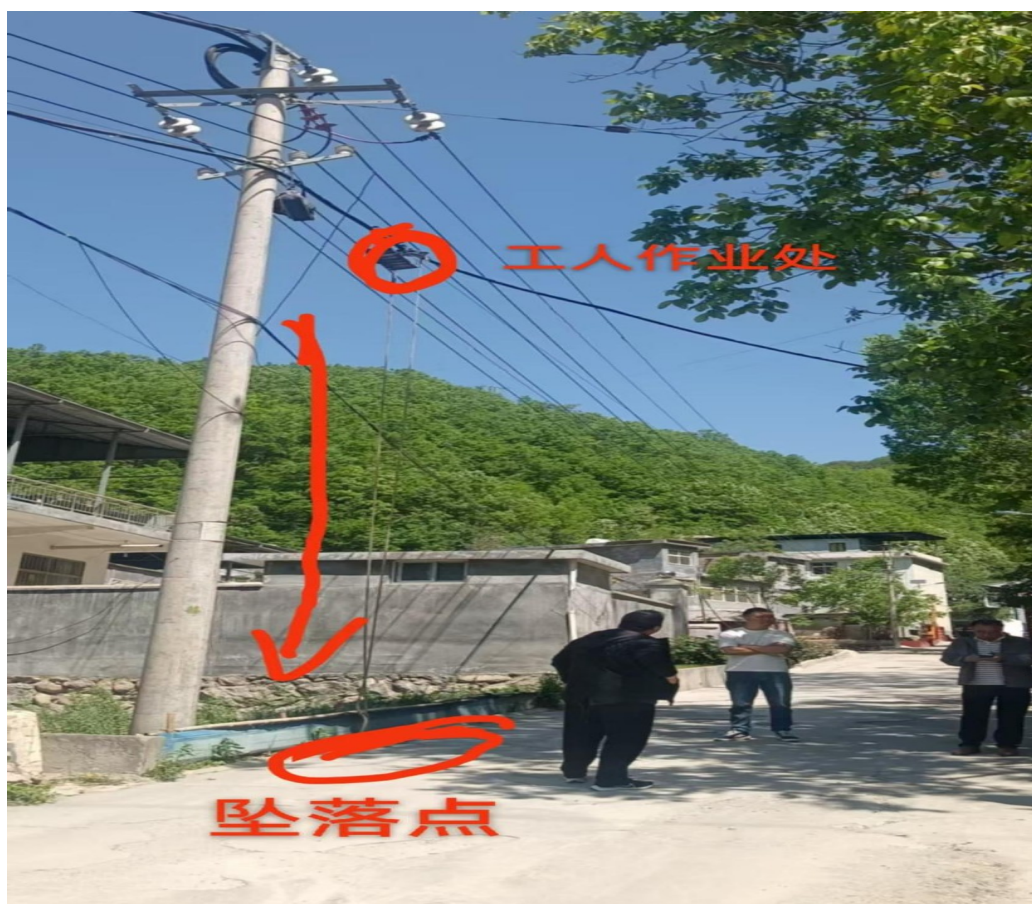
图 1 事故位置示意图

2025 年 4 月 17 日上午，马某川未戴安全帽及安全绳上到 2# 杆修复电缆，钱某旦站在距 2# 线杆 20 米处、由铲车司机曲某冰驾驶的铲车斗上，配合马某川拉线，其他 3 个小工在地面整理材料。10 时 30 分许，马某川（无电工资格证）未系安全绳从线杆上坠落，面朝地面，有血渗出，当时现场的负责人李某艺立即拨打 120。10 时 40 分许，120 救护车到达现场，钱某旦和杨某旺，杜某平以及马某川侄子一同将马某川抬上救护车，钱某旦、马某川侄子随救护车前往县人民医院。

经公安、安全专家现场勘察和问询有关人员，通过技术分析研判，事故的直接原因是：施工人员马某川未取得电工作业操作证，且未采取安全措施（未系安全绳、安全带，未佩戴安全帽）的情况下，违规登高作业，导致的一起生产安全责任事故。
