# 日照经济技术开发区 山东中东电子科技有限公司 配建厂房项目“6·13”较大坍塌事故调查报告

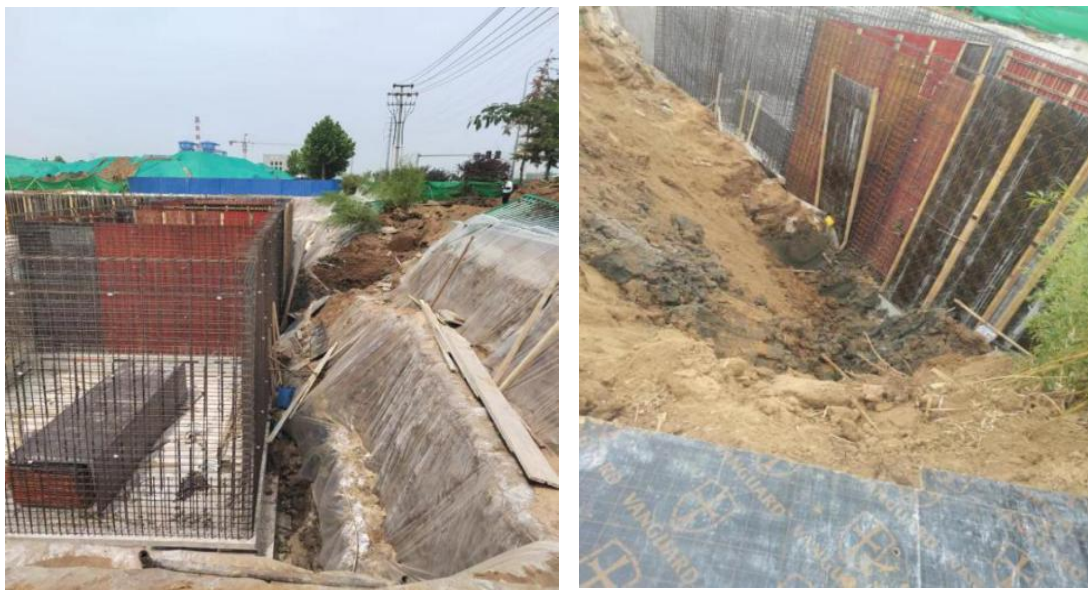
经专家现场勘察初步分析，施工现场采用自然放坡开挖，边坡土体稳定性差，放坡比例不符合《建筑地基基础设计规范》(GB 50007-2011)、《建筑岩土工程勘察设计规范》(DB 37/5052-2015)、《建筑基坑支护技术规程》(JGJ 120-2012)等相关规范、规程要求以及勘察报告，且未采取支护措施，造成边坡失稳土体滑坡坍塌。

2024 年 6 月 13 日，1#地下水池支模作业已完成三分之二。当天司某占、许某敏、盛某信、李某勋 4 名支模工人，在 1#地下水池北侧深基坑底部进行模板固定安装。司某占站在 1#地下水池北侧深基坑边坡的中间马道上，负责指挥模板吊装接卸。当天 17 时左右，王某军打电话告知丁某福裂缝有点变大。王某军和丁某福到了 1#地下水池北侧围墙外面现场再次查看。17 时 20 分左右，丁某福联系人员驾驶装载机到 1#地下水池北侧，上了路沿石之后把水泥卸在绿化带里，卸完后装载机驶离现场。17 时 58 分左右，1#地下水池北侧深基坑边坡瞬间坍塌，将 1#地下水池北侧深基坑底部作业的许某敏、盛某信、李某勋 3 人胸部以下掩埋。

图 1 事故现场图

求进行放坡<sup>[2]</sup>，坍塌一侧边坡实际放坡坡率为 1:0.3（勘察报告建议放坡坡率为 1:0.7）；未按照规定进行支护<sup>[3]</sup>，深基坑的边坡未采用土钉墙形式支护；未及时消除边坡裂缝隐患<sup>[4]</sup>，叠加载载机荷载及振动影响，导致深基坑边坡坍塌，将正在深基坑北侧底部支模作业人员掩埋。
