# 盐田国际码头“8·15”车辆伤害 一般事故调查报告

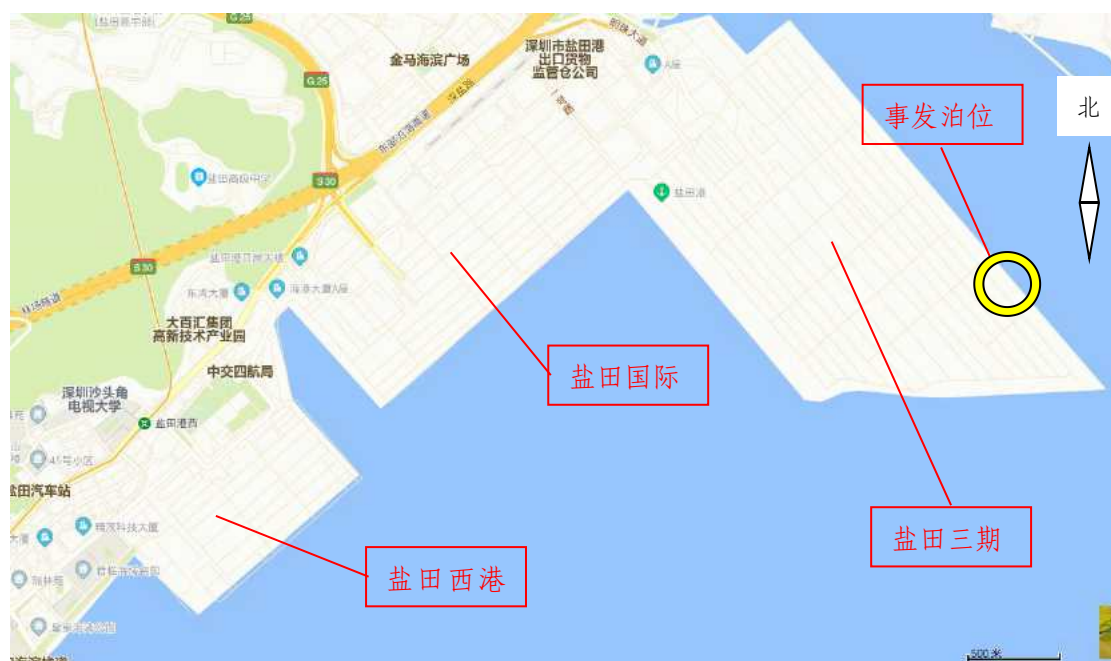
图 1 盐田港集装箱码头平面位置图

码头由初建的 5 个泊位，扩展到现在的 20 个泊位，形成了由以上三个独立的有限公司组成的盐田港码头集装箱装卸（堆场）业务集团。整个盐田港集装箱码头分盐田国际、盐田三期、盐田西港三各部分，总共占地约 417 万 m<sup>2</sup>，泊位利用总长度约 9078 米，共有 85 台岸吊进行码头集装箱装卸作业（详见图 1）。

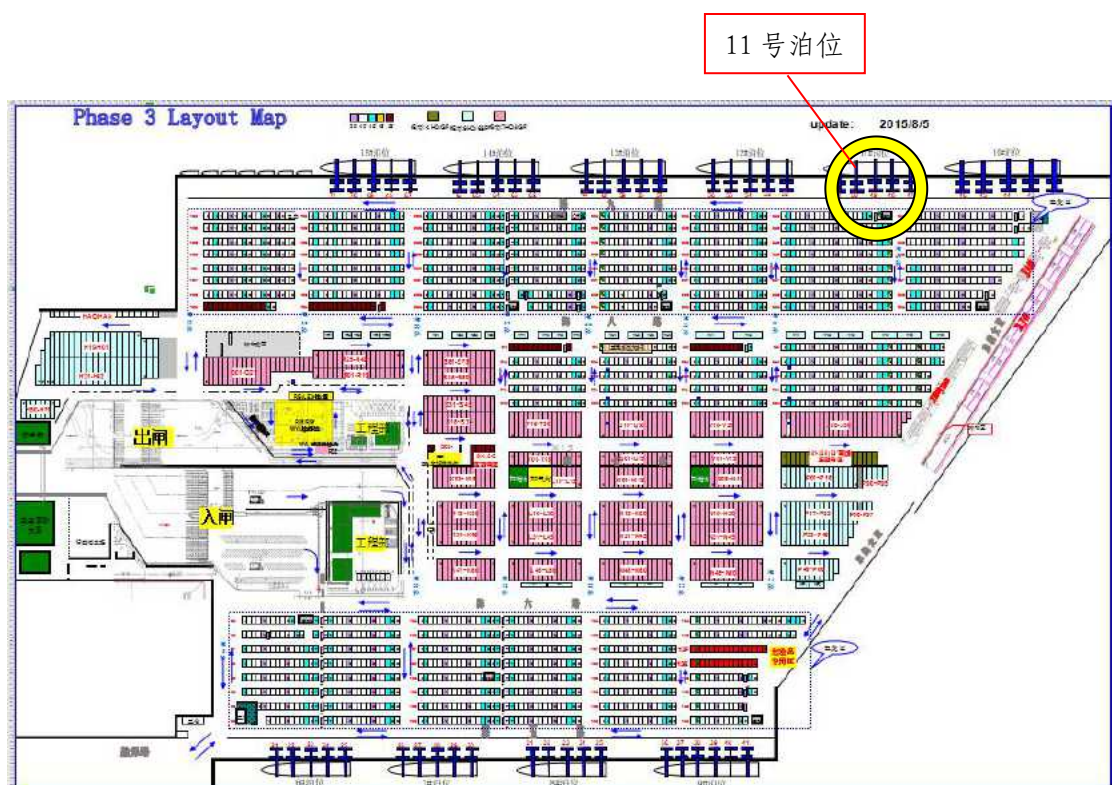
图 2 盐田三期码头平面示意图

此次事故发生盐田三期国际集装箱码头有限公司辖区码头，有 6-16 号共 12 个泊位，事发在 11 号泊位，该泊位有 47-51 号共 5 台岸吊，岸吊门架下共有 6 条车道，出事具体地点为第 2 车道（从海向岸方向标记）上，当时由 51 号岸吊（只在 1、2 车道作业）实施集装箱吊装。（见图 2、图 3）。

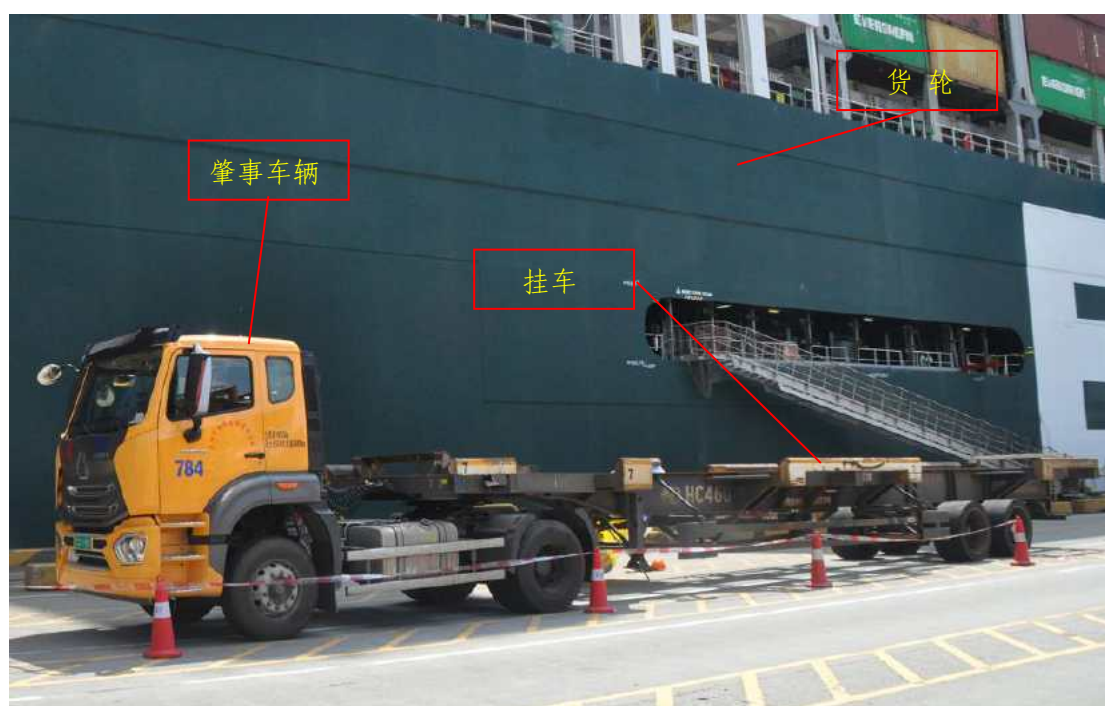
图4 肇事车辆

2021年8月5日根据盐田国际与深圳港口协会的委托协议,该车辆经深圳港口协会审核后发放自制港内车牌,车牌号为:CN-01860,事发时搭挂HC460(企业自编号)半挂车(车架号:LT1CC14226C001200)。(见图4)

2. 安全技术状况鉴定：（1）盐田港集装箱码头内 LZZPCCMD8MJ217400/LT1CC14226C001200（车头架号/挂车架号）汽车转向系、制动系、行驶系符合《场（厂）内机动车辆安全检验技术要求》（GB/T 16178-2011）中的相关规定；（2）灯光装置不符合《场（厂）内机动车辆安全检验技术要求》（GB/T 16178-2011）中的相关规定。

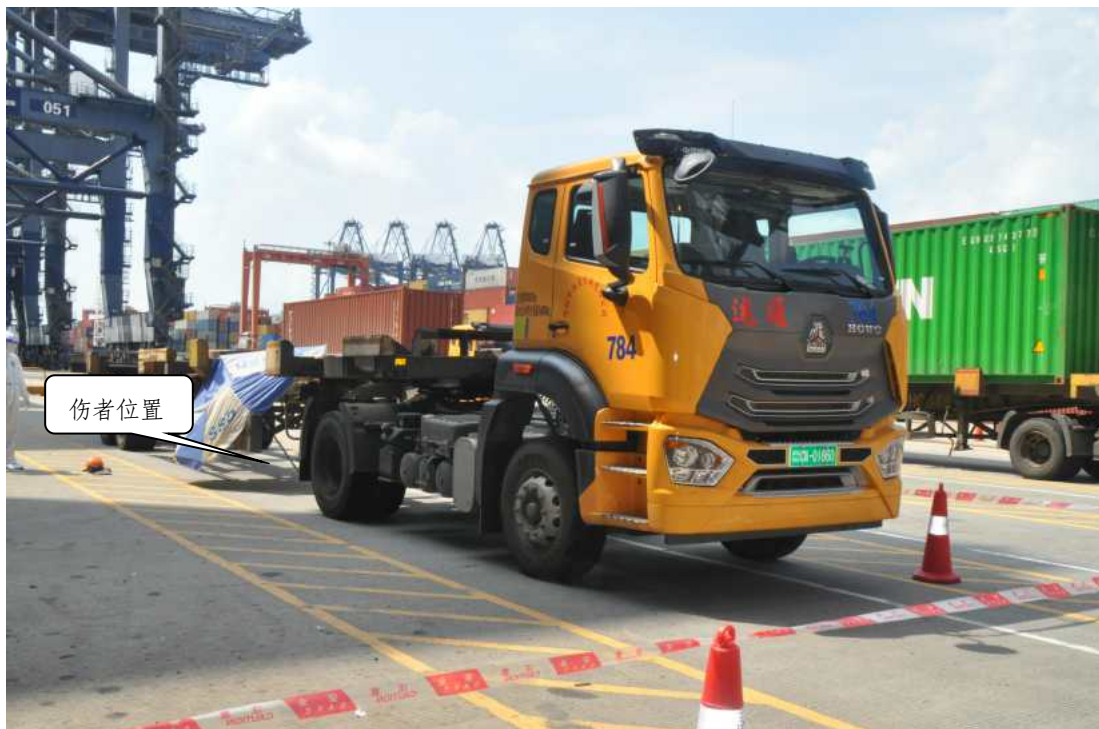
图 5 伤者位置现状图

经现场勘查，肇事车辆位于盐田三期码头 11#泊位的 555#和 554#系缆墩之间，头南尾北停在 51 号吊塔下 2 号车道上。该车辆挂“深圳港场内车 CN-01860”牌照，车架号：LZZPCCMD8MJ217400，发动机标号：210707814767，车辆牵引挂车车架号：LT1CC14226C001200。现场伤者仰躺在挂车下面（靠右侧护栏带下方），头部朝车头方向，距车辆前轮约 4.3m，上身穿反光服，腰身下有一片血迹，腰左侧掉落有一台工作用平板电脑，旁边散落有一顶安全帽，帽扣朝上。现场地面道路临时线、操作线和黄格线清晰，未发现明显刹车痕迹。（见图 5）

4. 碰撞痕迹鉴定：事故发生时，吴某杨（死者）处于直立（站立或行走）状态，其身体与车辆前侧右部接触碰撞刮擦致其倒地，被右侧车轮碾压成立。
