2023年9月6日9时34分，河津市宏志新型建材有限责任公司作业人员在成品砖打包区域更换报废砖时发生一起机械伤害事故，导致1人死亡，直接经济损失约110万元。

调查组认定，河津市宏志新型建材有限责任公司“9·6”一般机械伤害事故是一起因安全设施缺失，作业人员违规作业导致的一般生产安全责任事故。

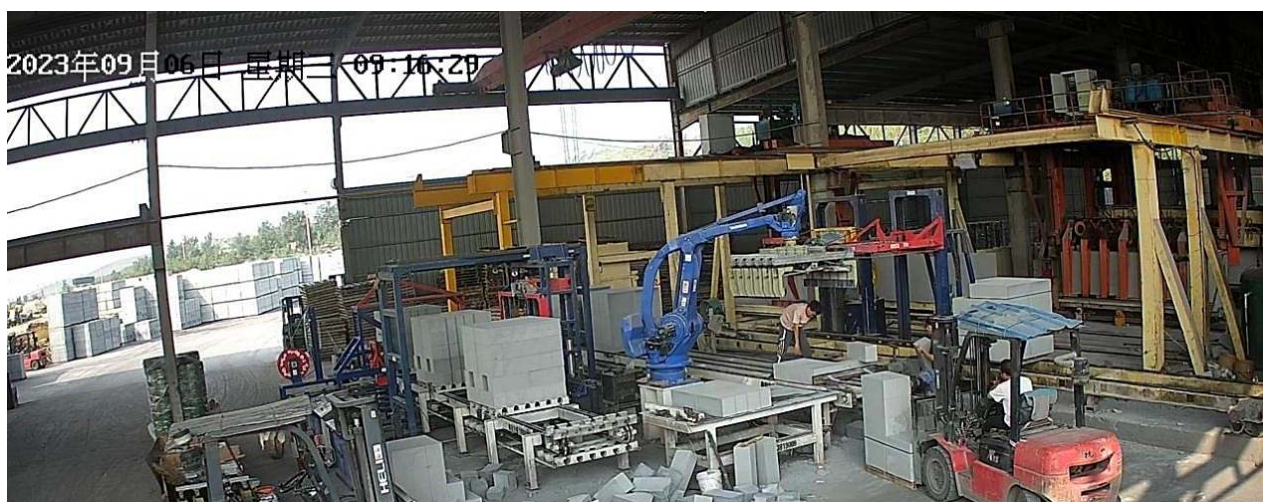
事发时打包机运行开关设置在自动状态，根据事发时视频：当作业人员董二崩进入机器人作业区域时，未对包装生产设备进行停车操作，董二崩进入机器人机械手臂下方作业时，打包机正在进行打包作业，机器人机械臂不运行，随着打包机工作完成，机器人机械臂开始动作。经现场核实机器人运行与打包机运行属于联锁运行状态。

图2 董二崩进入作业区域图片

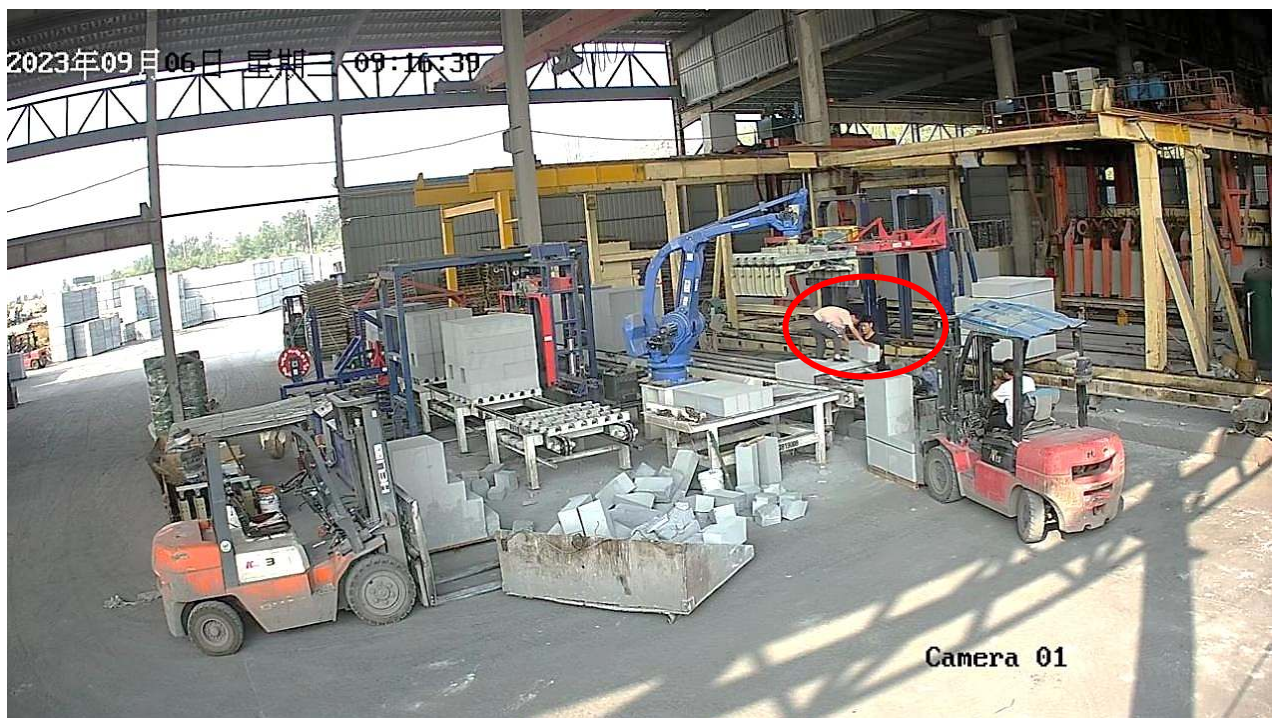
9时33分康振伟用叉车铲上好的成品砖运输至北侧盖板链条附近，刘佩把好的成品砖递上去，董二崩站在盖板链条上面摆放成品砖。

图3 刘佩、董二崩更换破碎的成品砖

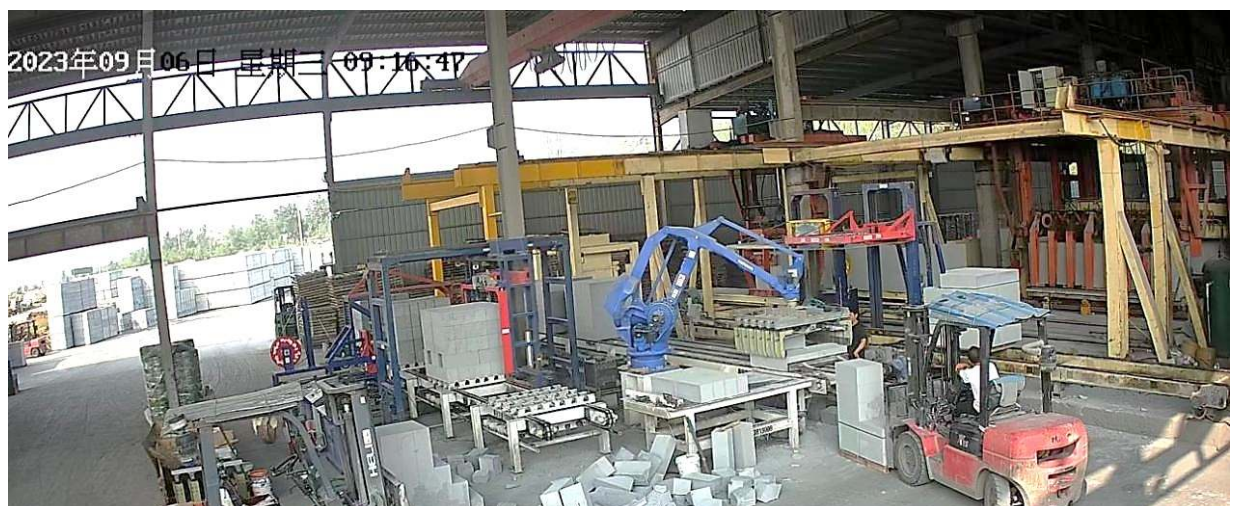
9时34分突然机器人抓手自动落下压住正在摆放成品砖的董二崩头部，造成董二崩当场死亡。

图4 机器人抓手落下挤压董二崩头部

（1）董二崩安全意识淡薄，不具备必要的安全生产知识，对安全生产规章制度和安全操作规程不熟悉，对本作业岗位存在的安全风险不了解，在生产线未停机的情况下，违规进入机器人自动包装机作业区域，致使其被正常运行的机器人抓手挤压头部，直接导致事故的发生。

（2）机器人自动打包机生产线未设置相应防止人员进入危险区域的安全防护措施，周边未设置安全警示标志。

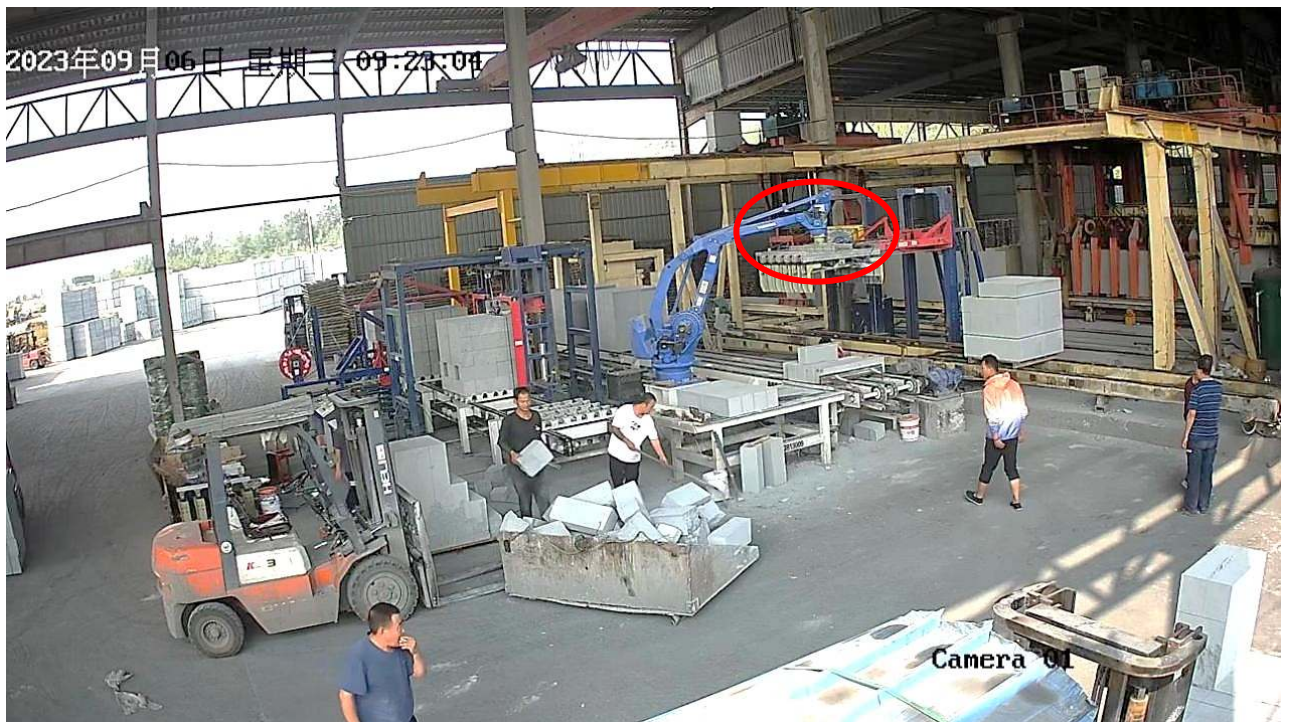
图5 机器人抓手升起（7分钟左右）

2023年9月6日9时34分左右，成品砖打包区域机器人机械爪下落，砸住正在输送链条上更换报废砖的作业人员董二崩，事故发生后，现场作业人员刘佩立即前往人员受伤地点查看，叉车工康振伟立即关闭打包生产线急停开关，现场巡查的董伟堂立即拨打120电话，闻讯赶来的电工张明军对机器人进行手动控制，7分钟后把压在伤者董二崩头部的机械抓升起来。刘佩与康振伟进一步上前查看，发现伤者头部已变形，脑浆已经
