| 发布机构： | 雨山区应急管理局 | 名 称： | 【事故调查报告】安徽景徽建设有限公司“7.19” |

## 【事故调查报告】安徽景徽建设有限公司“7.19”触电事故调查报告

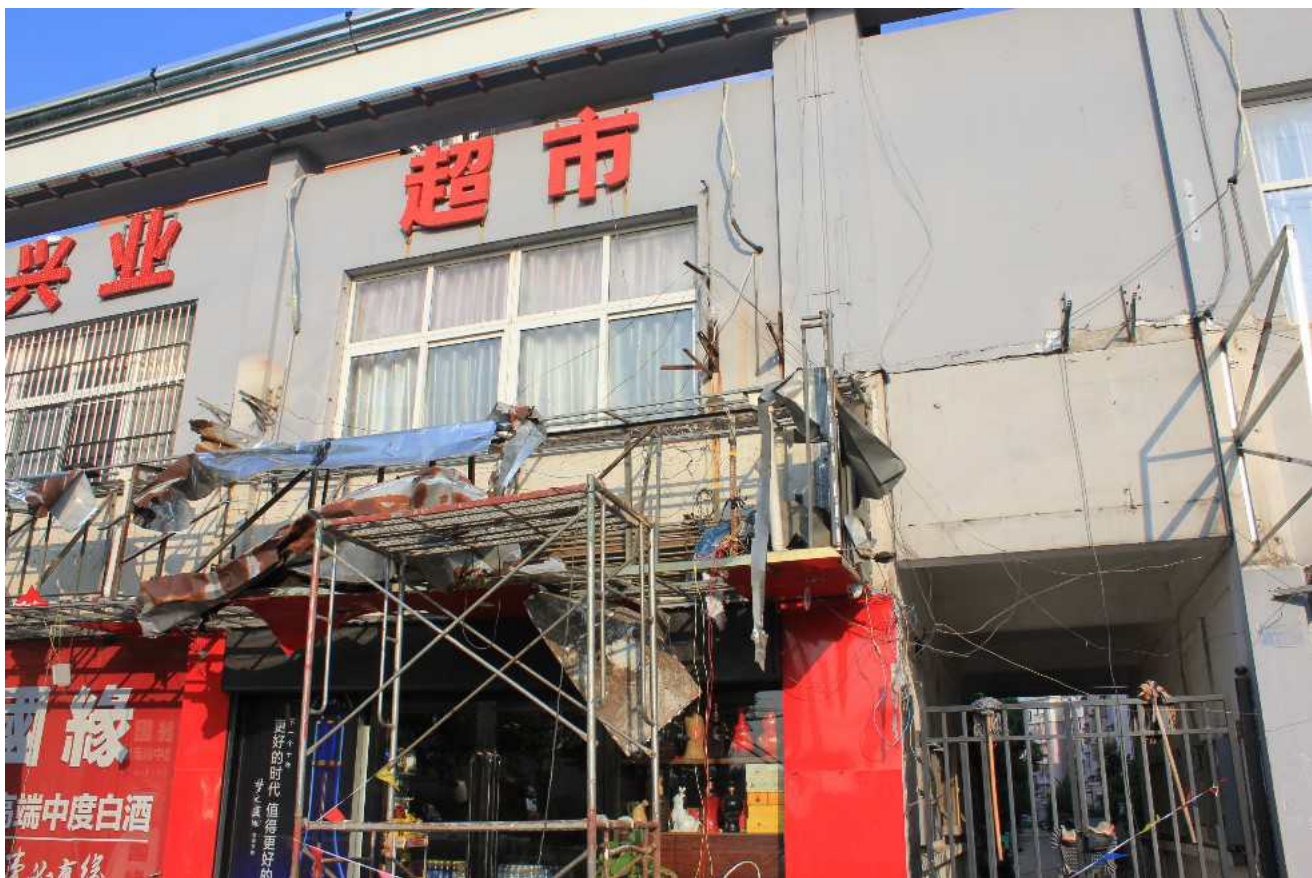
(该图为事故发生地作业现场图片)

2021年7月19日上午，纪\*\*等人继续对兴业超市门头进行拆卸，工作至下午4时左右，王\*听见纪\*\*一声叫喊，上前查看发现纪\*\*触电后倒在拆卸的门头框!电线挑开，并大声呼救。听到呼救后，现场人员立即进行救助，救助人员用梯子将受伤的纪\*\*从门头搬运下来并做心肺复苏，同时拨打了120急救电话。5分钟把受伤的纪\*\*送往市十七冶医院救治，纪\*\*后经医院抢救无效死亡。

1、直接原因：纪\*\*安全意识淡薄，在门头拆卸过程中未严格落实安全防范措施，违章作业,触电死亡。

1、景徽公司要加强安全生产教育培训，落实企业安全生产主体责任，完善和落实各项安全管理制度、岗位责任制，认真开展隐患排查和治理工作，吸取本引以为戒，杜绝生产安全事故的发生。
