# 江门台山台城金福花园至海怡雅居段污水管 网工程“11·15”较大坍塌事故 调查报告

江门市政府事故调查组

2025 年 4 月 1 日

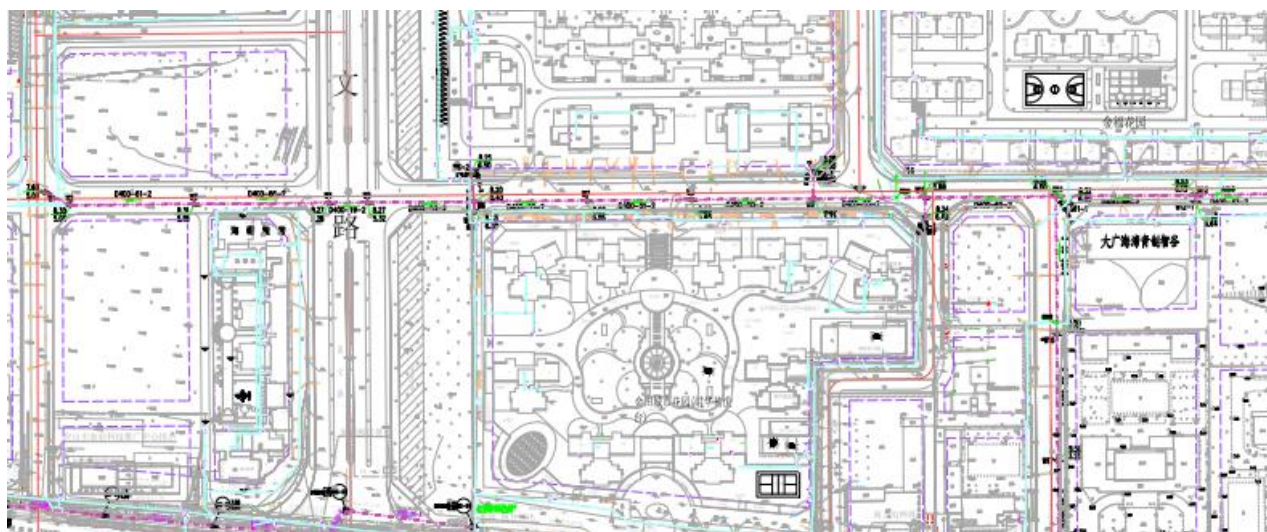
图 1：金福花园至海怡雅居段初步设计路线图

经调查核实，涉事工程“江门台山台城金福花园至海怡雅居段污水管网工程”无监理单位、无勘察单位、无设计单位，也未办理工程规划、施工图设计、施工图审查、施工许可建设工程相关手续，仅有一张初步设计路线图（图1），该图纸由台山市城管局联系朱某恒（中述设计集体有限公司江门分公司负责人，该分公司不具备工程设计资质）绘制，后朱某恒交给信建公司。截至事发当日，现场已开挖沟槽约50米，沟槽开挖深度约2.3米，宽度约1.3米，安装污水管道约20米（管径为DN400）。

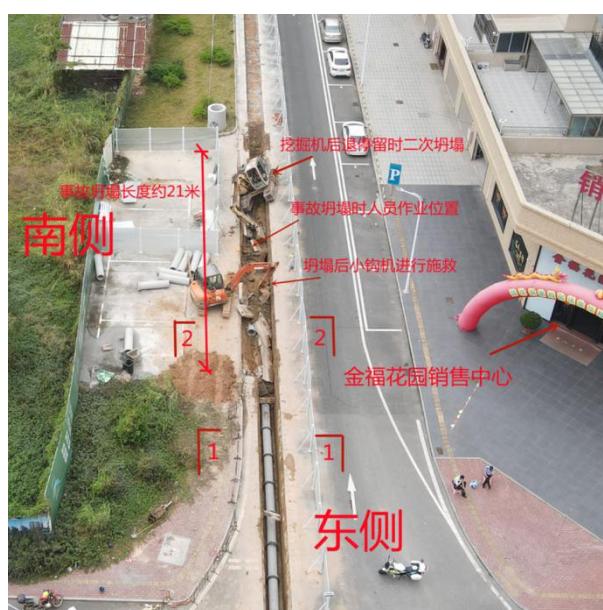
图 2：事故坍塌现场

10 时 21 分许，罗某鹏在涉事驾驶挖掘机骑跨沟槽两侧由东向西后退的过程中，沟槽顶部混凝土板块及土体向沟槽内坍塌，导致沟槽内伍某贵、李某成、蒋某红 3 名作业人员被掩埋，现场作业人员立即开展救援。

10 时 38 分许，涉事挖掘机停放位置再次坍塌，挖掘机发生倾倒。（图 2、图 3）

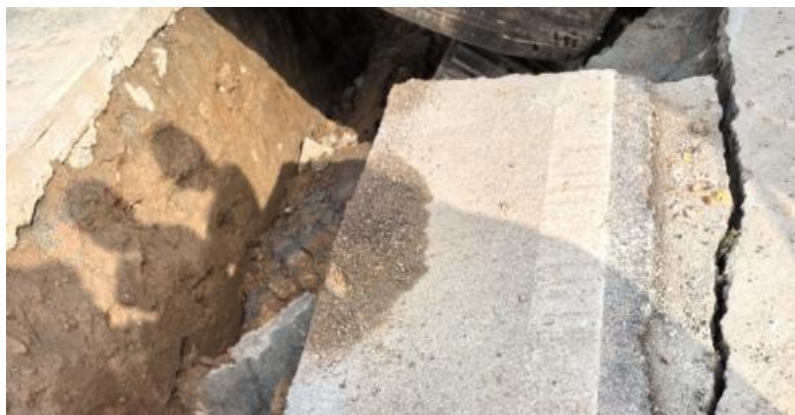
经现场勘查，现场已开挖沟槽长度约 50 米，开挖深度 2.3 米，宽度 1.3 米，坍塌区域长度约 21 米，宽度约 0.7 米，坍塌土方量约 20 立方米，混凝土块约 3 立方，埋设管道直径为 DN400 制钢筋混凝土污水管，坍塌位置土质为松散的回填土，现场已安装污水管道约 20 米。一台型号为住友 SH120（履带轨距为 1.99 米），骑跨在沟槽两侧，因该处南侧土方坍塌，该挖掘机发生侧斜且后方有一条宽约 1 公分的裂缝。（图 4）

图 4: 挖掘机后方裂缝

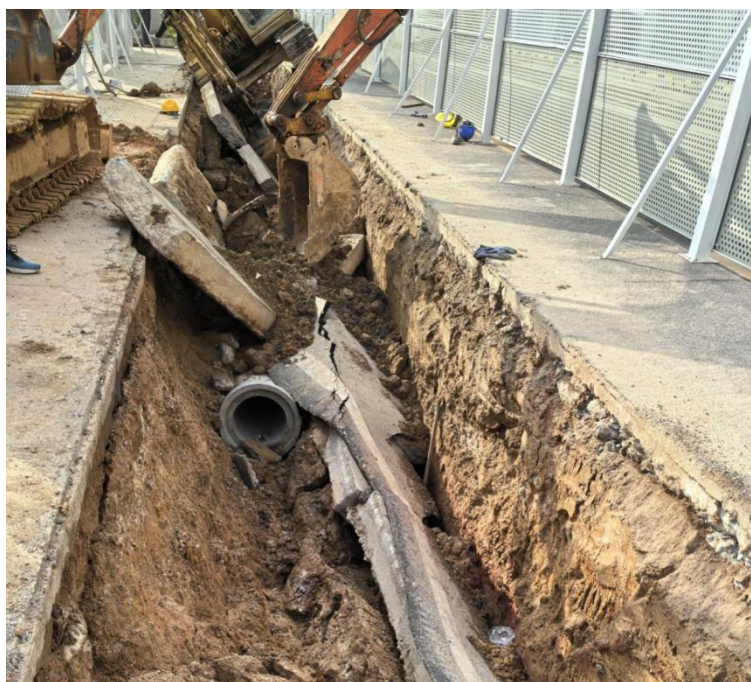
经现场查勘和综合分析认定，事故的直接原因是：施工现场管道沟槽垂直开挖且未采取有效支护措施，坍塌位置土质为松散的回填土（图 5），施工时挖掘机骑跨在沟槽顶部，沟槽顶部由挖掘机引起的附加荷载过大，沟槽两侧土体抗剪强度不足，导致南侧沟槽顶部混凝土板块及土体向沟槽内坍塌（图 6），掩埋沟槽内 3 名作业人员。

图 5：坍塌段土质情况

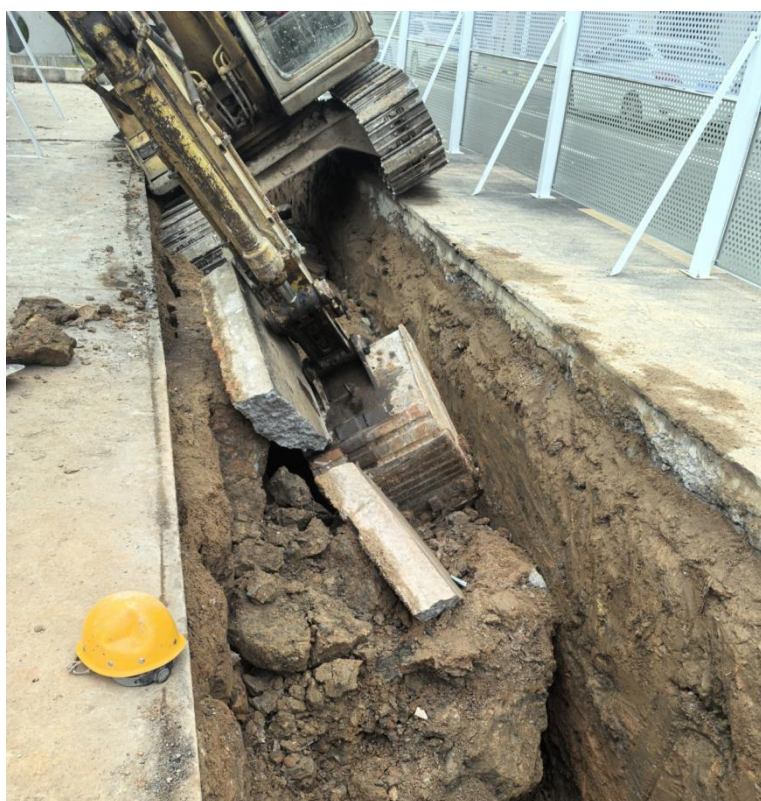
图 6：混凝土板块及土体向沟槽内坍塌
