# 彰武县金源荣城小区“1·9”一般 燃气爆燃事故调查报告

彰武县人民政府事故调查组  
2024 年 4 月 30 日

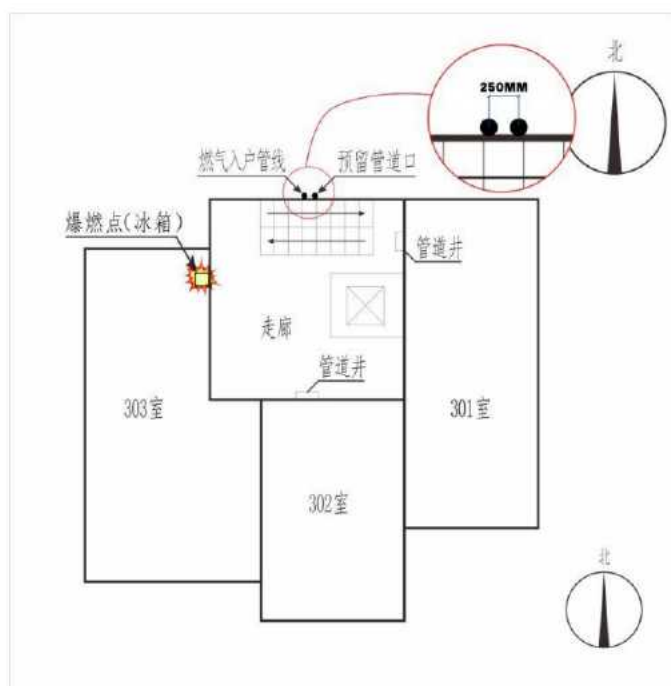
图1 14#楼2单元住宅部分住户平面示意图

金源荣城小区位于彰武县新兴路21-6号，于2016年9月6日竣工验收并于次年开始销售。小区燃气工程建设、验收、运营单位为彰武奥德燃气有限公司。事故发生于该小区14#楼二单元（共11层，1、2层为商用，3-11层为居民楼），住宅部分每层有3户（见图1）。

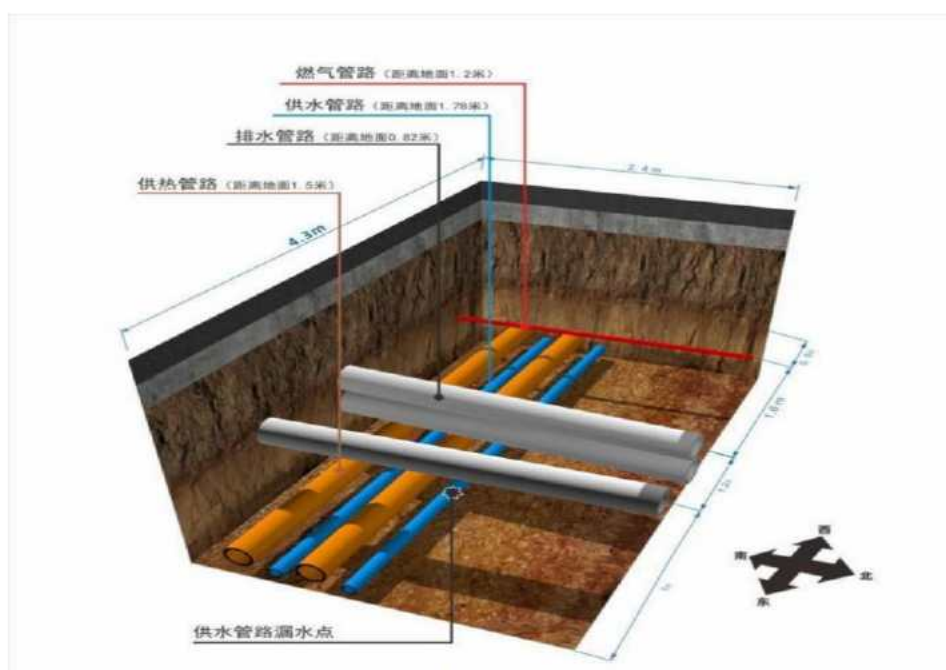
图 2 施工作业坑管路分布示意图

8 时 57 分，在地下排水、燃气、供水、供热管线位置关系不清、未制定燃气设施保护方案且王\*\*未到达施工现场情况下，刘\*\*即安排现场开始施工。8 时 59 分，杨\*\*开始对硬化路面进行破碎。9 时 16 分，杨\*\*开始由东向西挖掘土层。9 时 27 分，不慎将距离地面 0.82m 排水管线挖断。（见图 2）

9 时 48 分，作业坑已形成，燃气管线、自来水管线均已露出。奥德燃气巡检维护员王\*\*同时到达施工现场，与刘\*\*在坑边对燃气管线进行了目测观察，燃气管线呈轻微弯曲状，王\*\*询问刘\*\*挖掘机施工时是否碰到燃气管线、燃气是否有泄漏，刘\*\*均回答没有。9 时 52 分，王\*\*未进一步采取任何措施即离开施工现场。

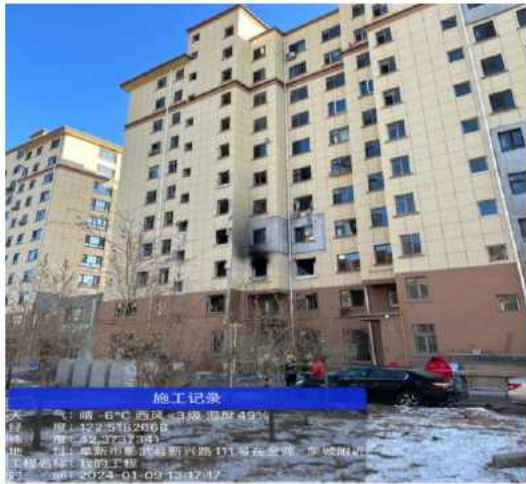
图 3 事故小区楼体外部

2单元及相邻单元窗户被震碎脱落，楼下散落大量窗户残骸，建筑外墙有燃烧、烟熏痕迹（见图3）。在2单元楼北侧有一自来水抢修施工作业坑（见图4），东西长4.3m，南北宽2.4m，距14#楼水平距离1.6m。坑内东侧距坑边缘水平距离1m有一条排水管、深度为0.82m；2.2m处有两条排水管，上面排水管深度为0.82m，另一条排水管紧靠其正下方，三条排水管线均呈南北走向。西侧有一燃气进户引入管，距坑西侧边缘0.5m、深1.2m、呈南北走向，材质为PE管、口径为DN50<sup>[6]</sup>，引入管呈弯曲状，局部有凹陷和挠痕。在坑1.5米深有两条热力管线，呈东西走向，在坑1.78米深有两条自来水管线，呈东西走向。各管线间距符

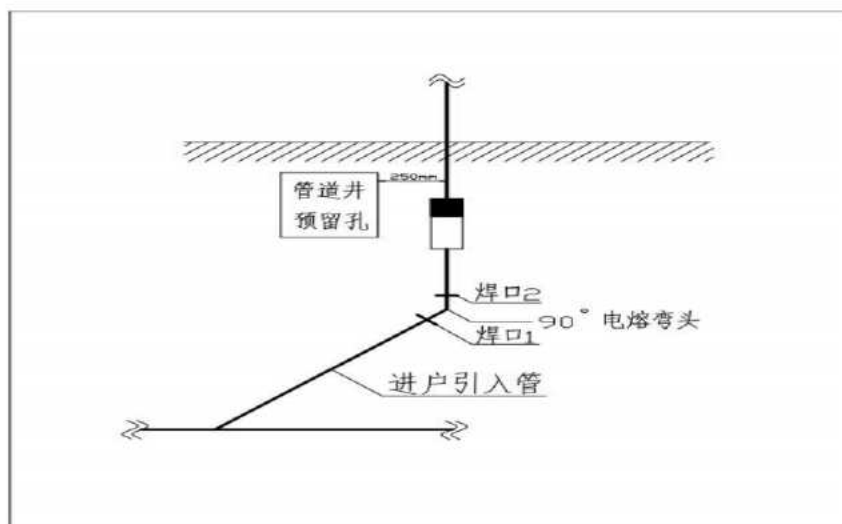
图 5 14#楼前燃气管道系统示意图

1. 燃气进户引入管线受损造成燃气泄露。燃气管道接近楼体基础处有  $90^\circ$  的 PE 弯头，采用电熔方式将进户引入管与转向沿墙体向上铺设的进户主管连接，受到挖掘机的外力作用，钢塑转换件的下部 PE 端断裂脱落，燃气开始泄露，管道的运行压力不大于  $2700\text{Pa}$ ，泄漏时长约 50 分钟，泄漏量约为  $17.66\text{m}^3$ 。（见图 5）

2. 燃气泄漏进入建筑物。燃气通过 14#楼 2 单元管道预留口泄漏至 14#楼 2 单元楼道及住户室内。14#楼地埋垂直燃气管线与管道预留口边缘水平距离为 0.25m, 不符合《城镇燃气设计规范》(GB 50028-2006) 6.3.3<sup>[7]</sup>规定。

2.彰武奥德燃气有限公司,一是迅速开展辖区内燃气管线安全隐患大排查,对不符合规范要求的燃气管线要立即整改;对在燃气设施保护范围内,从事可能影响燃气设施安全的活动,要配合施工单位共同制定燃气设施保护方案,派员全程现场指导、监护。二是要进一步加强安全生产制度建设和体系化管理,建立健全本单位全员安全生产岗位责任制,制定完善符合公司实际的规章制度和操作规程,进一步明确和细化各部门职责和分工。三是加强对从业人员的培训教育,切实提高从业人员的业务水平和履职能力,加强安全知识和操作技能的考核,杜绝形式主义。

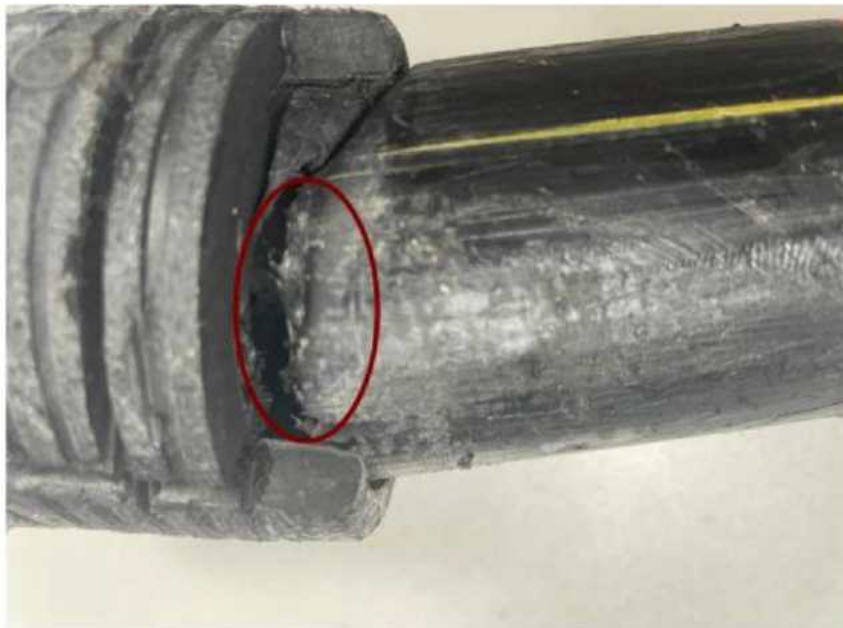
图 6 弯曲管道宏观形貌

1 月 10 日事故调查组技术组工作人员将破损管线样品封存并邮寄至上海复达检测集团有限公司检测, 2 月 6 日该公司出具《燃气 PE 管件分析测试报告》(报告编号: FT-20240111089) 结论为: 管道本身质量无明显问题, 管道断裂主要是因为管道受到外力作用发生塑性形变, 并且形变值超过材料本身的断裂伸长率导致管道发生韧性断裂(见图 6)。管道弯曲主要是因为管道同样受到外力作用一侧发生塑性形变产生韧性断裂, 另侧虽屈服产生弯折痕, 但尚未完全断裂。
