# 荔湾区海龙街“2·12”一般机械伤害 事故调查报告

经调查认定，荔湾区海龙街“2·12”一般机械伤害事故是一起生产安全责任事故。

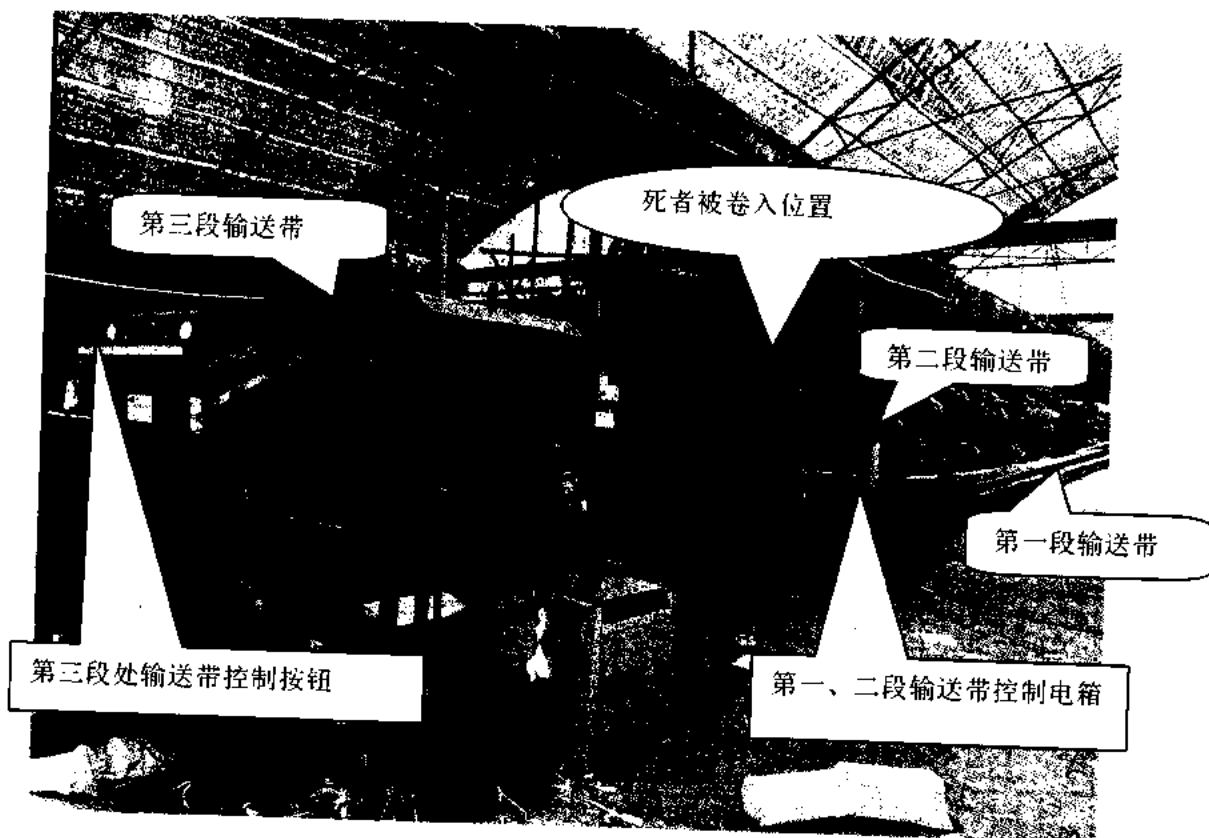
发生事故的带式输送机是由中山市东升镇伟创机械设备厂和中山市博士力自动化设备有限公司的设备组合而成，分为三段输送带，第一段输送带只能水平向前运转，第二段输送带约45度倾斜，只能向前运转，第一和第二段传送由同一个电箱同一按钮控制，第三段输送带由另外按钮控制，可以向前和向后两个方向运转，带式输送机上无任何安全警示标志（图3、图4、图5）。

(图 3: 发生事故的带式输送机)

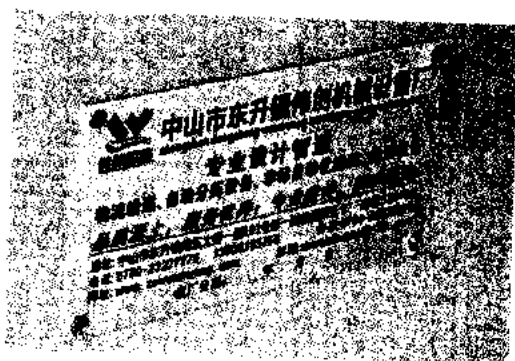
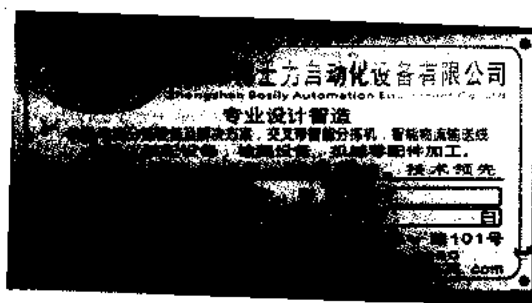
(图 4: 第一、二段输送带控制电箱上的铭牌) (图 5: 第三段输送带尾部上的铭牌)
