# 宣城琛诚建筑工程部“5·7”一般起重致害 事故调查报告

“5·7”一般起重致害事故调查组

2026 年 7 月 3 日

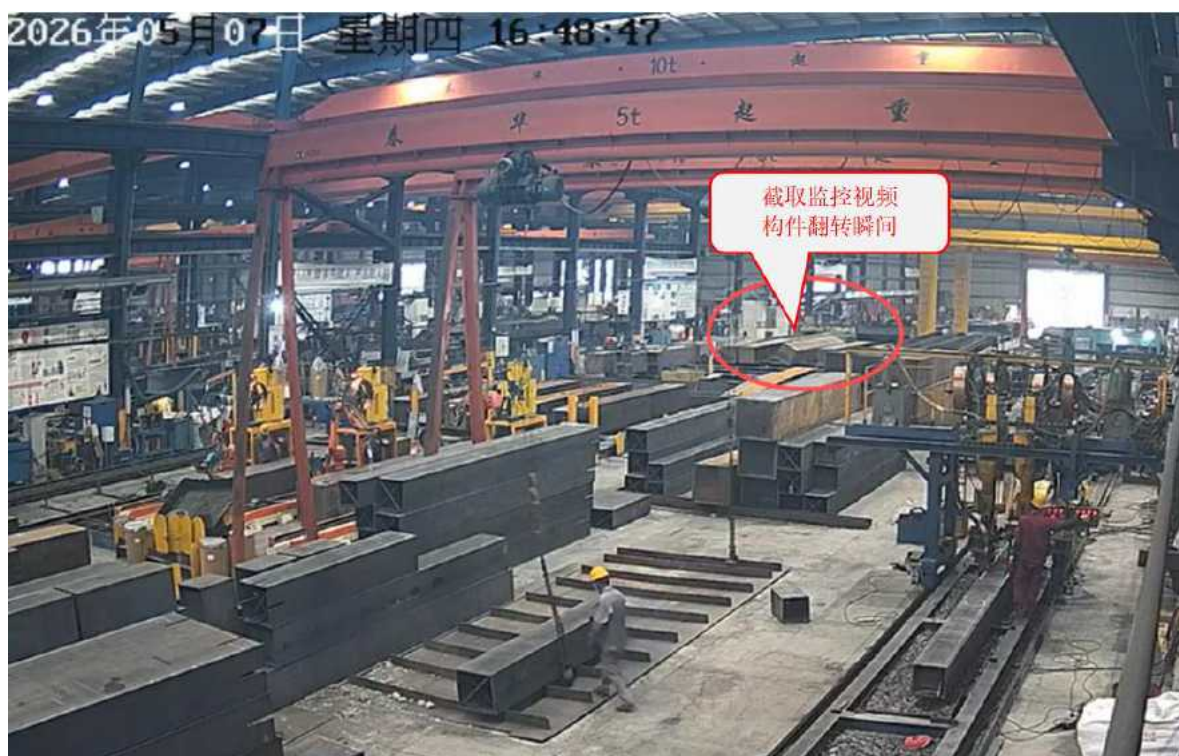
5 月 7 日 16 时 48 分，崔某庆为钢构件挂好吊钩，手持行车遥控器退出台架，绕行至钢构件东侧面靠北约三分之一位置时，再次进入吊运钢构件翻转覆盖区域（身体位于吊件正下方）。在构件起升翻转过程中，崔某庆被挤压在钢构件与台架之间，造成头部遭受致命伤害。事发时，崔某庆按要求规范佩戴安全帽（帽带系紧）、安全鞋、耳塞、手套、口罩、护目镜及护脚布，行车遥控器握于手中。（图 1）

图 1 事发时监控画面

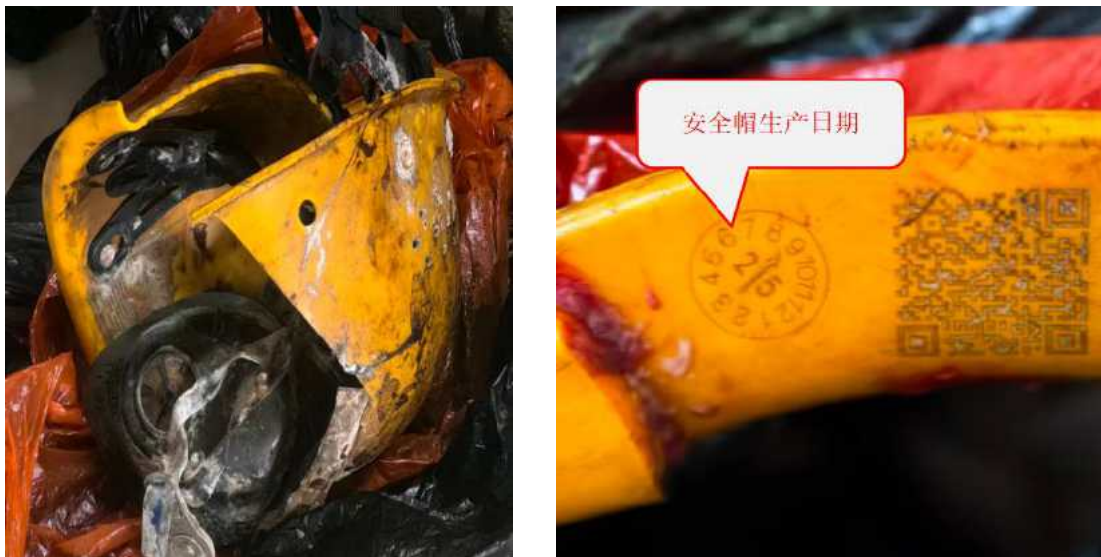
经现场勘察和调取监控视频，事故发生在第 5 车间焊接工序。事发时，除死者崔某庆外，现场有班组长李恒娟在约 5 米外的同一台架南侧作业。车间内行车运行正常，事发构件为箱型柱钢构件，重约 3 吨。崔某庆正确佩戴安全帽，帽带系紧（图 2），遥控器在手中，头部被挤压于构件与台架侧面棱角之间。（图 3）

图 2 事故现场安全帽

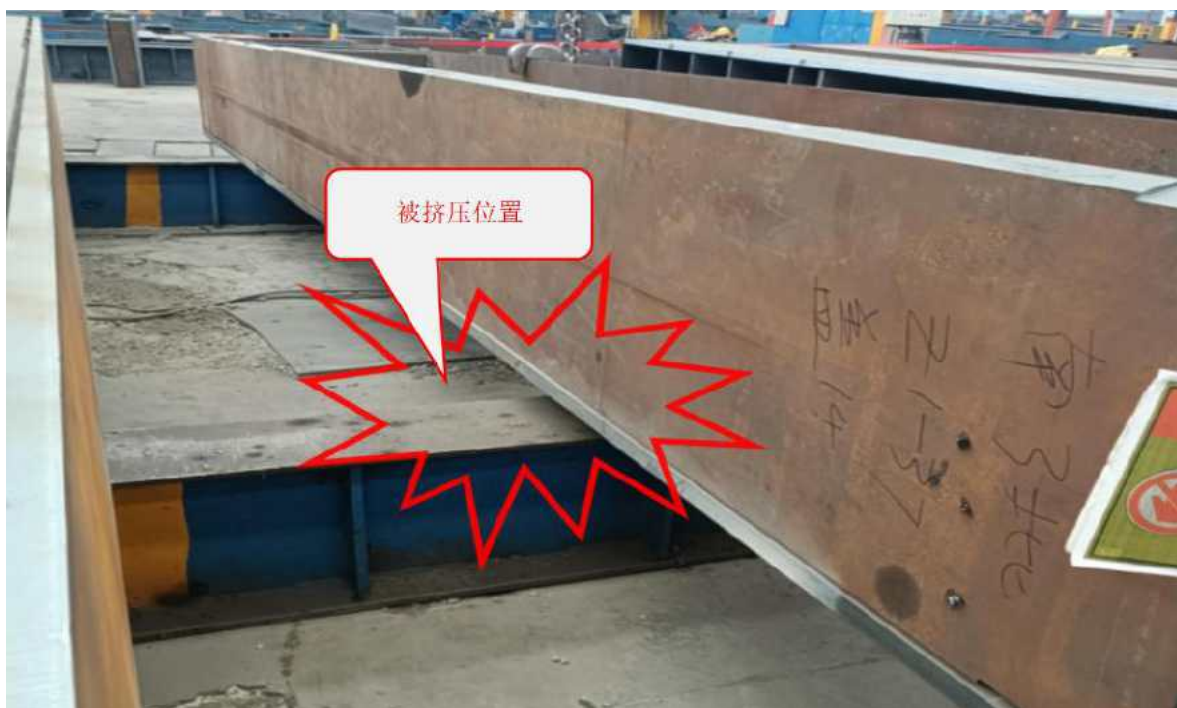
图 3 事故现场

崔某庆虽经安全教育，但自身安全意识淡薄，起重作业风险辨识能力不足，未严格执行起重机械安全操作规程，违规进入吊运构件覆盖的危险区域，未与吊物保持安全距离，被翻转的钢构件挤压头部致死，其违章作业是导致本起事故发生的直接原因。

琛诚建筑要强化落实安全主体责任，主要负责人和各级责任人员要认真履行职责，督促、检查本单位的安全生产工作，及时消除事故隐患；组织制定并完善特种设备操作规程和风险管控清单；严格落实“日管控、周排查、月调度”机制；加强对特种设备作业人员进行安全教育和技能培训；安全管理人员要按照规定检查本单位的安全生产状况，建立岗位责任、隐患治理、应急救援等安全管理制度，及时排查生
