# 富源胜境浩天煤矸石砖厂“5·31”一般 机械伤害事故调查报告

富源县人民政府事故调查组

2026年8月17日

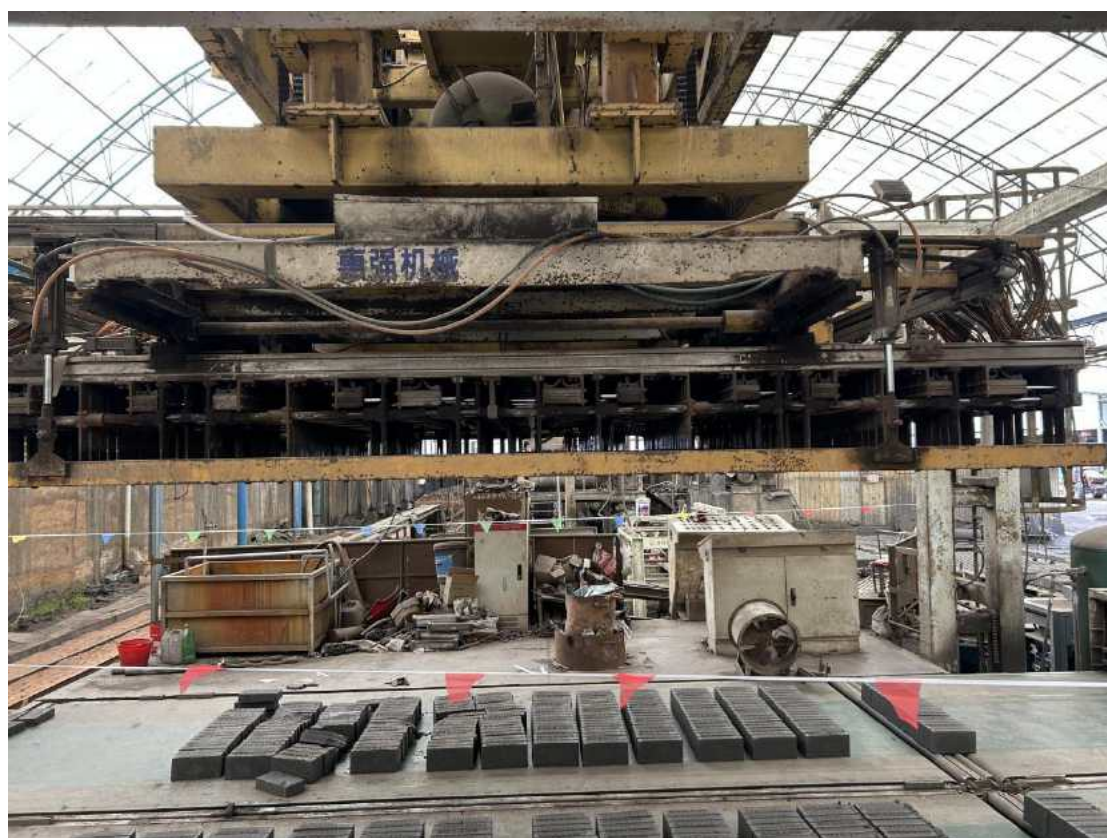
图 2：ZMP360 型自动码坯机

主要用途是将成型之后经过编组的砖坯按工艺要求的码放形式自动码放于窑车上，最大生产能力：15000 块（标砖）/小时，码坯量：423 块（标砖）/次，码坯高度：根据工艺确定，最大行走速度：0.8m/s（变频调速）。2012 年，双鸭山东方墙材集团公司派技术员对码坯机进行安装调试，设置堆码高度为 13 层，2013 年，浩天砖厂窑体改造后，设置堆码高度为 14 层，详见图 2。

此次事故的发生反应出浩天砖厂在工艺技术和设计上的缺陷问题，ZMP360 型自动码坯机在自动模式下，夹取堆码第 1 至 13 层（含第 13 层）砖坯时，码坯机夹盘悬停距布坯平台高度均为 25cm，但在夹取堆码第 14 层砖坯时，码坯机夹盘悬停高度为 163cm，制坯工有进入夹盘下方布坯台调整砖坯排列的空间。

（一）设备本质安全存在根本性缺陷。码坯机夹盘高危作业区域未设置物理防护、智能联锁、警示防控等安全设施，无人员进入阻断措施，无法从硬件层面杜绝人员违规进入危险区域作业，设备先天安全隐患突出，为事故发生埋下重大隐患。

（二）开展设备升级改造，筑牢本质安全防线。富源县浩天煤矸石砖厂要深刻汲取本次事故教训，对全厂制坯、码坯、物料输送等所有生产设备开展全覆盖隐患排查整治，建立设备安全隐患台账，实行清单化、闭环式整改。针对设备无防护、无联锁、警示缺失、设计缺陷等问题，立即实施专项改造，加装停机联锁等安全装置。全面更新老旧落后设备工艺，推广应用安全系数高、防护功能全的智能化设备，彻底消除设备先天安全隐患，全面提升设备本质安全水平。
