# 龙华民治深大城际 1 标（T4-五和）土建 四工区项目“1·9”一般机械伤害 事故调查报告

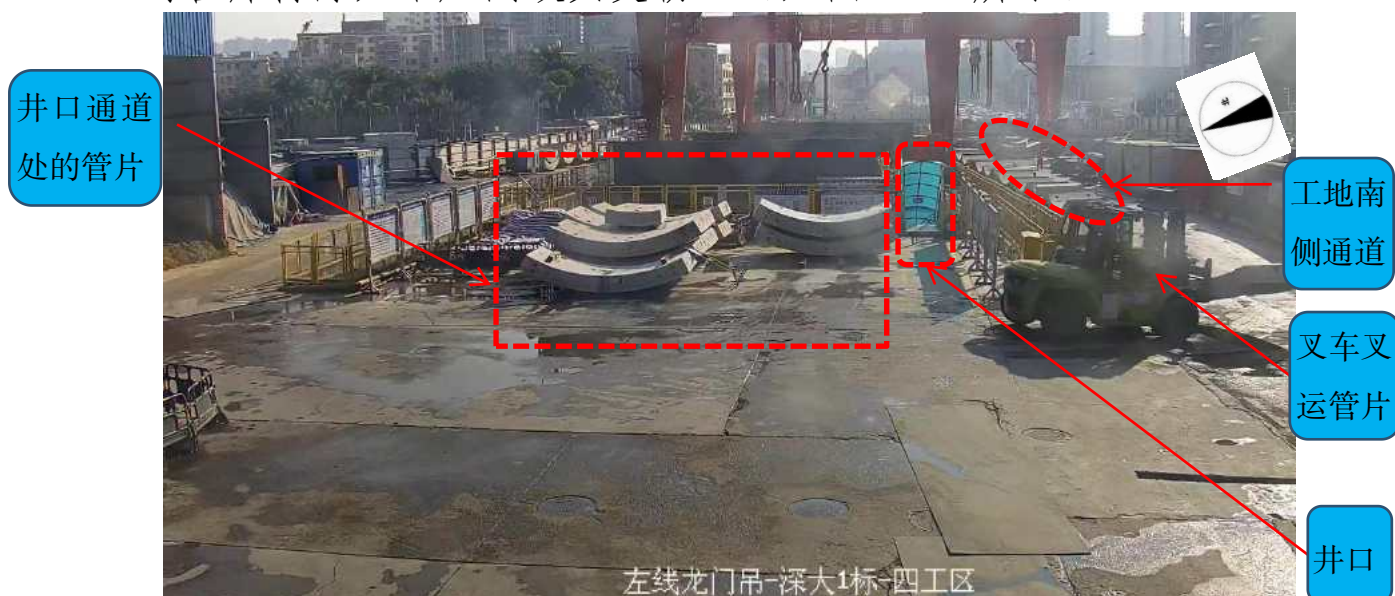
分许，樊成斌将井口通道处的管片叉运到工地南侧通道，准备将管片放置地面时，在旁边铁皮棚打扫卫生的陈大军走过来将垫管片的枕木放至地上，樊成斌操作叉车将管片放下，发现叉齿压在枕木上无法抽出，遂将管片抬升。陈大军进入管片下方调整枕木位置后，走到管片侧边。9时43分许，陈大军再次进入管片下方欲调整枕木，与此同时樊成斌操作叉车将管片放下，持续下降的管片将陈大军压倒致其受伤。（如图1、2所示）

图1 樊成斌从井口通道处叉运管片至工地南侧通道

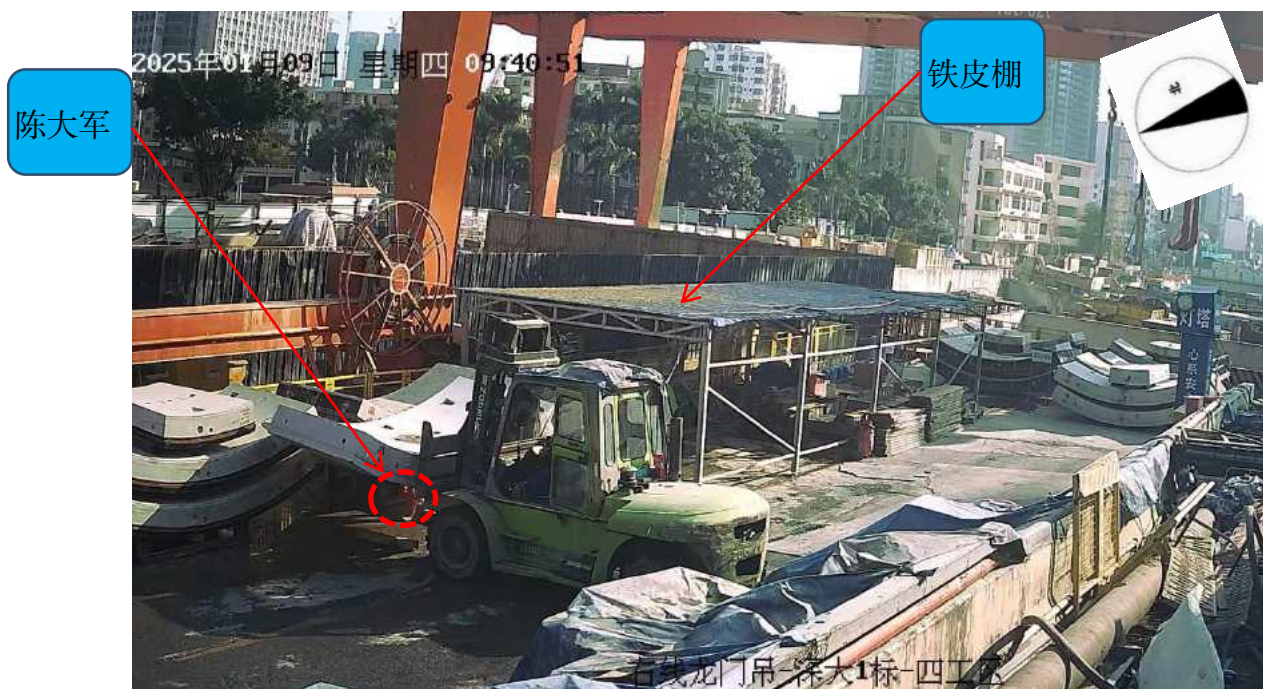
图 2 事发位置监控视频截图（监控时间比北京时间慢 2 分 8 秒）

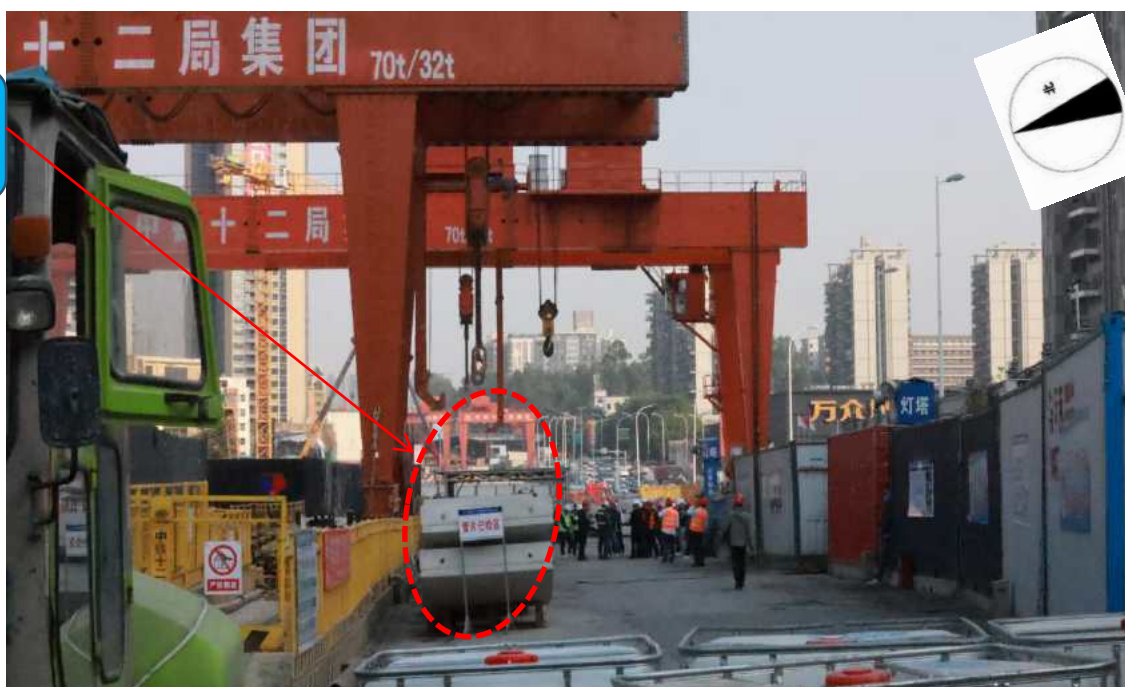
南侧管片临时存放区

事发位置在龙华区民治街道布龙路北侧、牛栏前学校南侧涉事工程工地内地面层南侧一处管片临时存放区。（如图 3、4 所示）

图3 南侧一处管片临时存放区

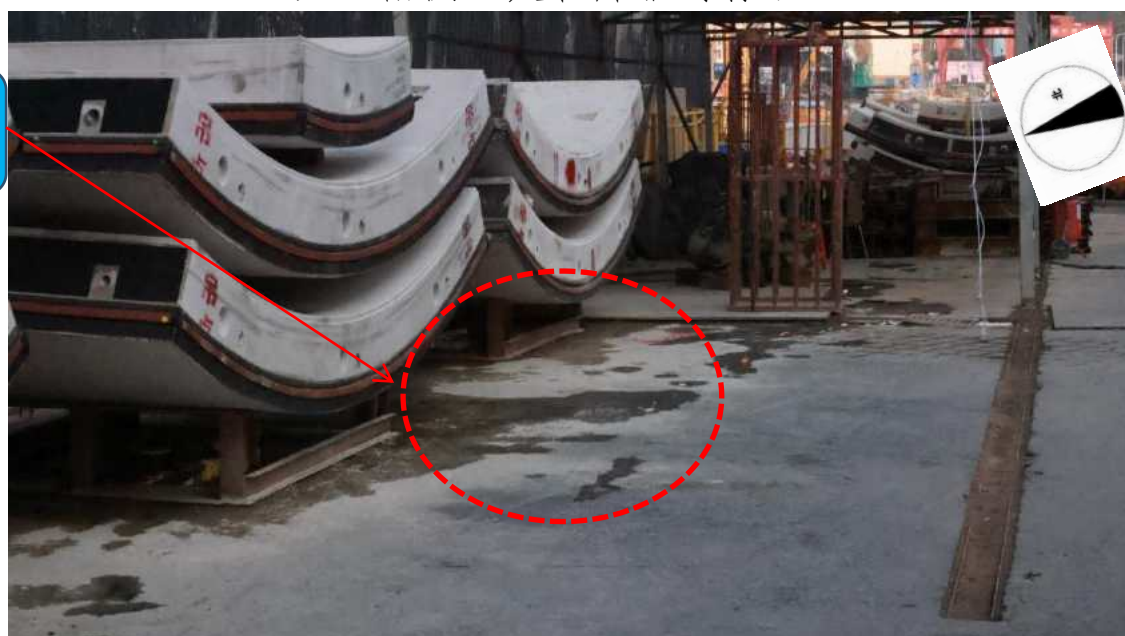
事发位置

图4 事发具体位置

人的不安全行为：陈大军违反安全管理规定<sup>[1]</sup>进入装载管片的叉车货叉下作业。

（二）广东和运公司要认真吸取本次事故教训。一要在公司内部召开全员警示教育会议，举一反三，抓好各项目安全管理工作；二要加强项目现场管理，将安全要求落实到作业班组；三要落实对施工现场的全时全过程监管，及时排查现场生产安全事故隐患；四要全面辨识施工过程中的危险有害因素、特别是存在交叉作业可能的环节，制定并落实相关防范措施，进行针对性的安全培训教育和交底。
