# **博望区马鞍山市盟邦机械设备制造有限公司 “6·14”一般物体打击事故调查报告**

**编制单位：马鞍山市博望区人民政府事故调查组**  
**编制日期：2025 年 8 月 5 日**

# 博望区马鞍山市盟邦机械设备制造有限公司 “6·14”一般物体打击事故调查报告

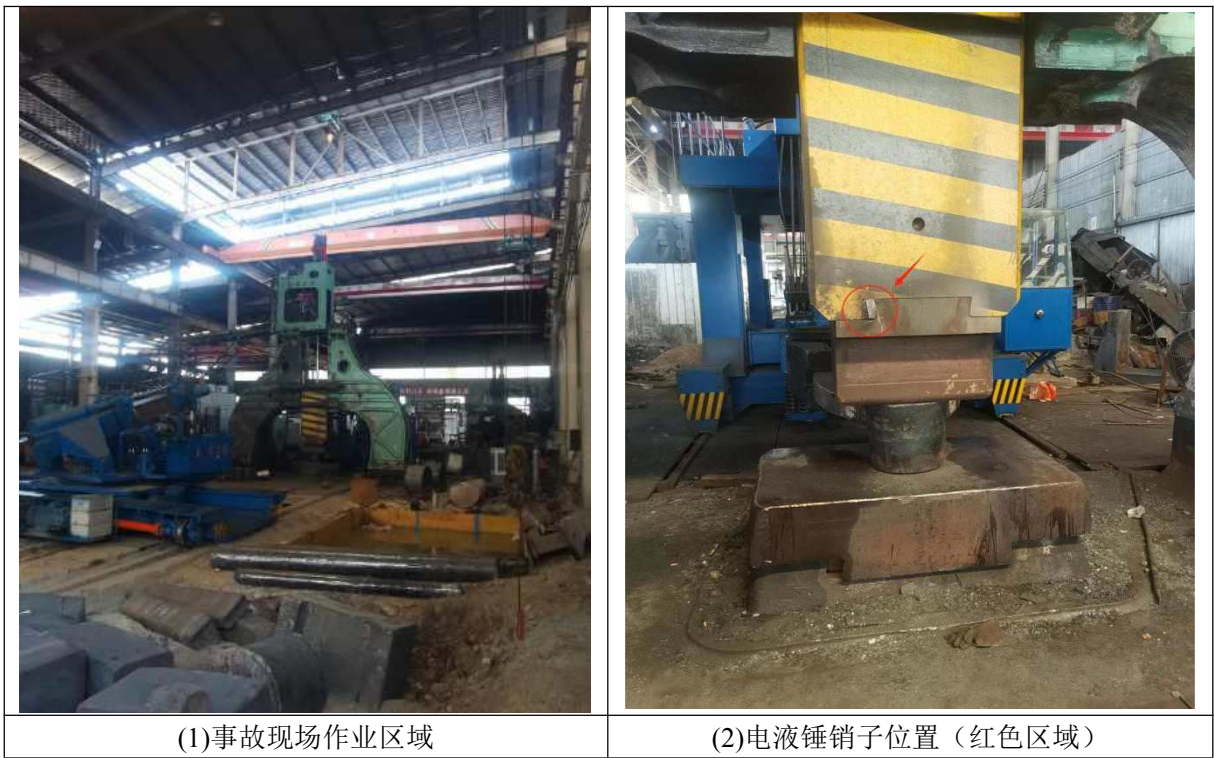
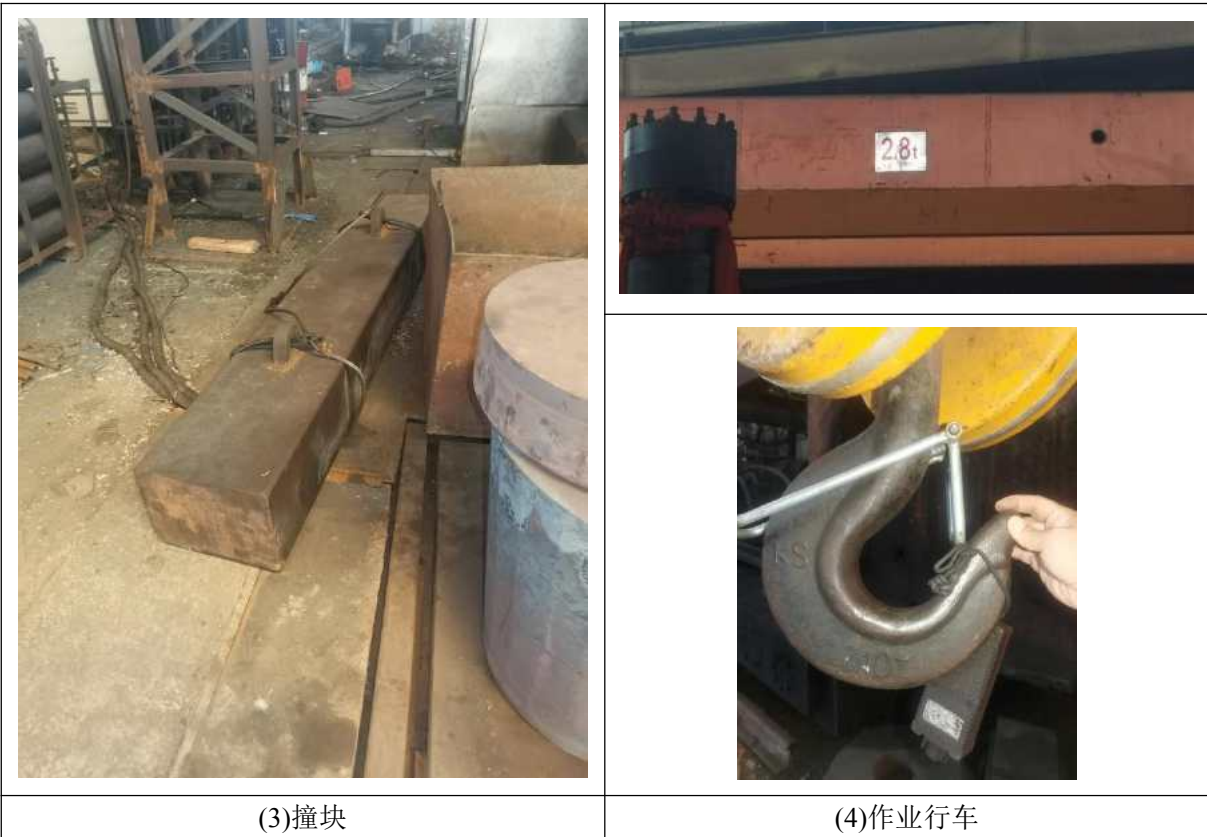
图 2 事故现场及主要设备、工件图

1.事故发生现场为企业新增设备、新增工艺区域，2025 年 5 月 28 日投产。现场土建基本完工，设备、工件摆放杂乱。作业行车是企业原有设备，行车梁标识吨位为 2.8t、吊钩标识吨位为 10t（实际核载吨位）；作业时撞块方件尺寸为：长 2.77 米、宽 0.43 米、高 0.3 米，质量约 2.8 吨；销头全长约 0.87 米。

电液锤相关生产工艺流程：熔炉（铸铁块）→加料机转运→电液锤锻造→加料机转运→冷却成型。事故现场如图 2 所示。

1.人的不安全行为：当事人安全意识淡薄，在行车刚刚停止运行，但行车上吊运的撞块仍然来回摆动的情况下，无视撞块运行惯性的危险，违章伸头查看锤销的行为完全无必要，被撞块撞击造成葛某明死亡的直接原因。

2.物的不安全状态：事故班组用行车吊起撞块紧固锤销的作业违反设备和作业安全操作规范。
