| 阳新白沙枫树下村铜矿“6·8”一般冒顶片帮事故调查报告 |
| 阳新县政府“6·8”事故调查组 |

## 调查报告

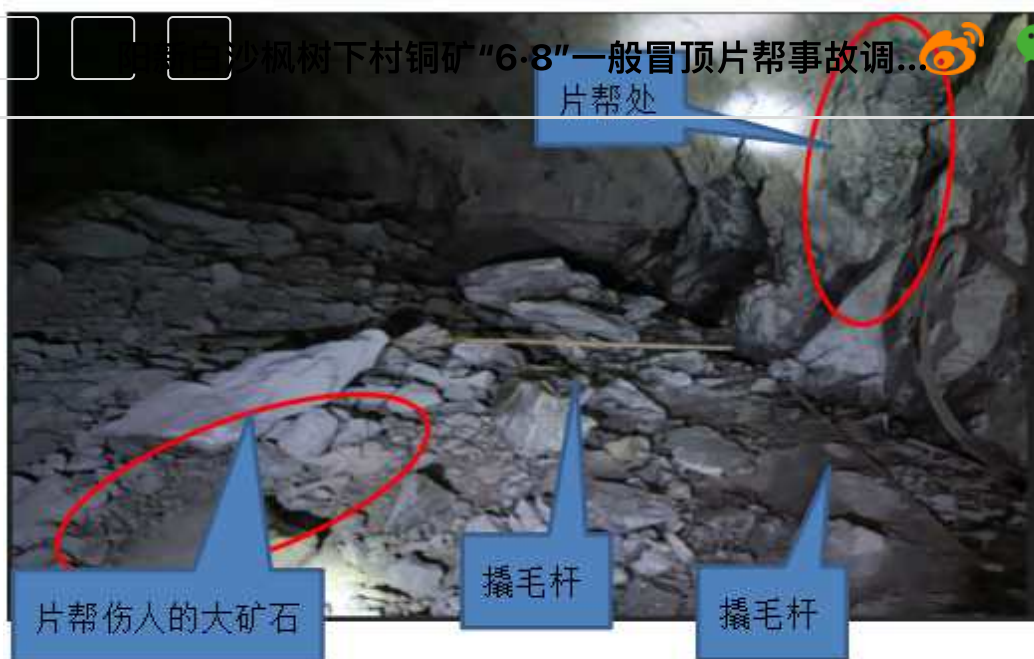
10时20分许，邓正堂位于采场通道入口约7至8米的位置，刘华在邓正堂左前方约6至7米的位置，周佐猛位于刘华前面约3米的位置，刘华戴着头灯和手电为周佐猛照明排险，刘华突然听到邓正堂喊“快来，出事了”。刘华回头看到位于邓正堂后面距离约2至3米的刘恒猛被片帮岩石压住。（见图1、图2）

图 1、事故现场整体状况

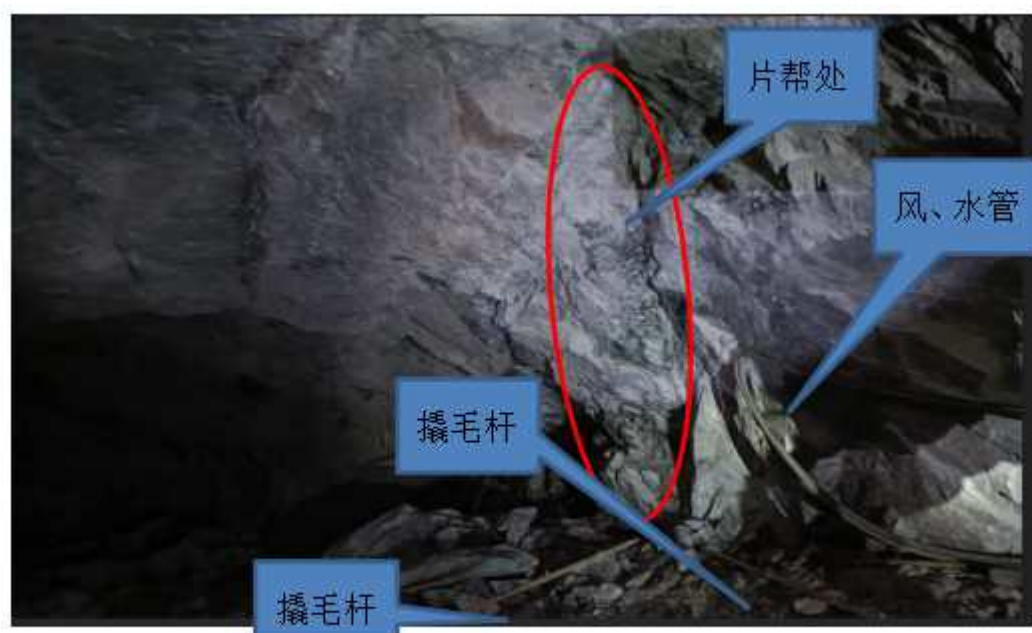
图 2、事故现场塌落伤人最大矿石位置状况

事故发生地为采场下盘上部，该部位上方有明显脱落垮塌新迹，新迹呈不规则长方形，高约1.5m、宽约0.5m、厚度0.3-0.5m,面积约0.75m<sup>2</sup>，体积约0.3m<sup>3</sup>。其下方堆积有事故发生时垮塌的一块大块矿岩、摔碎的小石块和其他矿岩，其几何尺寸为长0.7m、宽0.35m、厚0.50m,体积约

0.1225m<sup>3</sup> 重约0.5t, 刘恒猛被大矿石砸压倒地位置距离边帮约0.80m

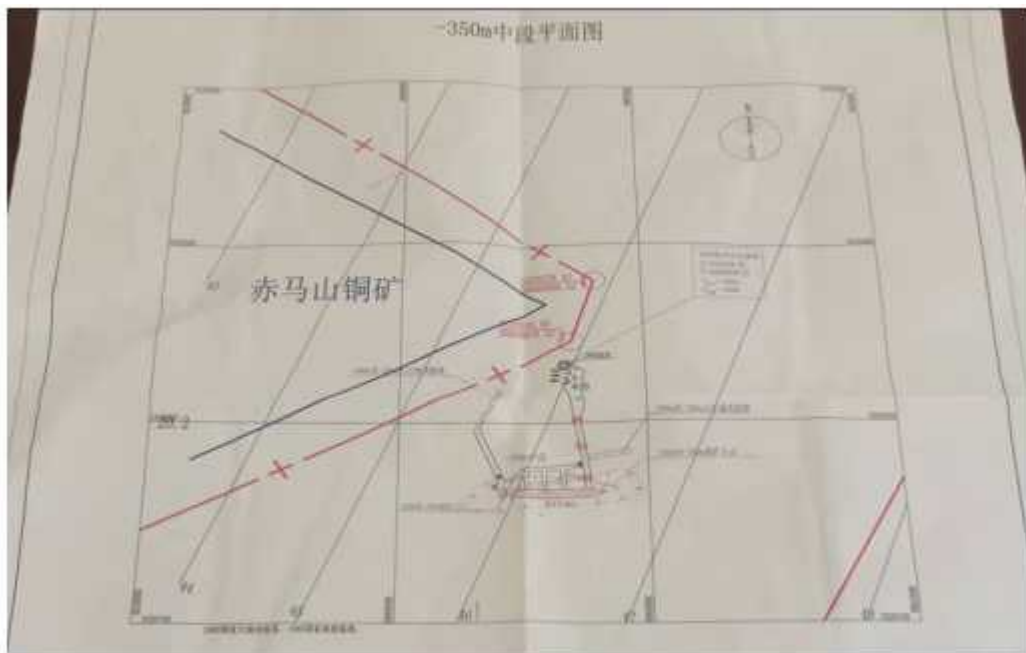
大块矿岩（救援移动后）距离边帮约2米，人员埋压区域倾角约57°，站立场地狭窄。片帮堆积矿石附近分别放置三根长度2m至3m的撬杠，其中一根撬杠仍然被垮塌的矿岩埋压。采场第一个安全出口位于-350m中段采矿通风上山（西），是该采场通风、行人的主要通道，而另一个安全出口位于-350m中段采矿通风上山（东），被浮矿石堵塞，基本处于不通风状态（漏风），采场风量不足。（见图3、4）

图3、-350m中断采场、片帮体位置图和事故现场平面、立面示意图

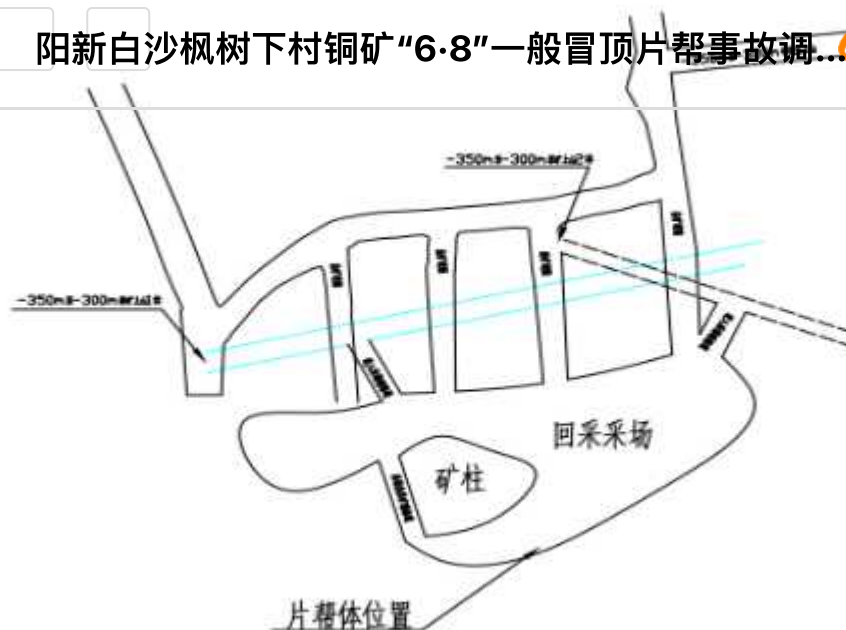
图 4、-350m 中段采场下部位置图
