# 重庆万州重庆泰栗源建设（集团）有限公司 “11·29”一般坍塌事故调查报告

重庆万州重庆泰栗源建设（集团）有限公司  
“11·29”一般坍塌事故调查组  
2023 年 12 月

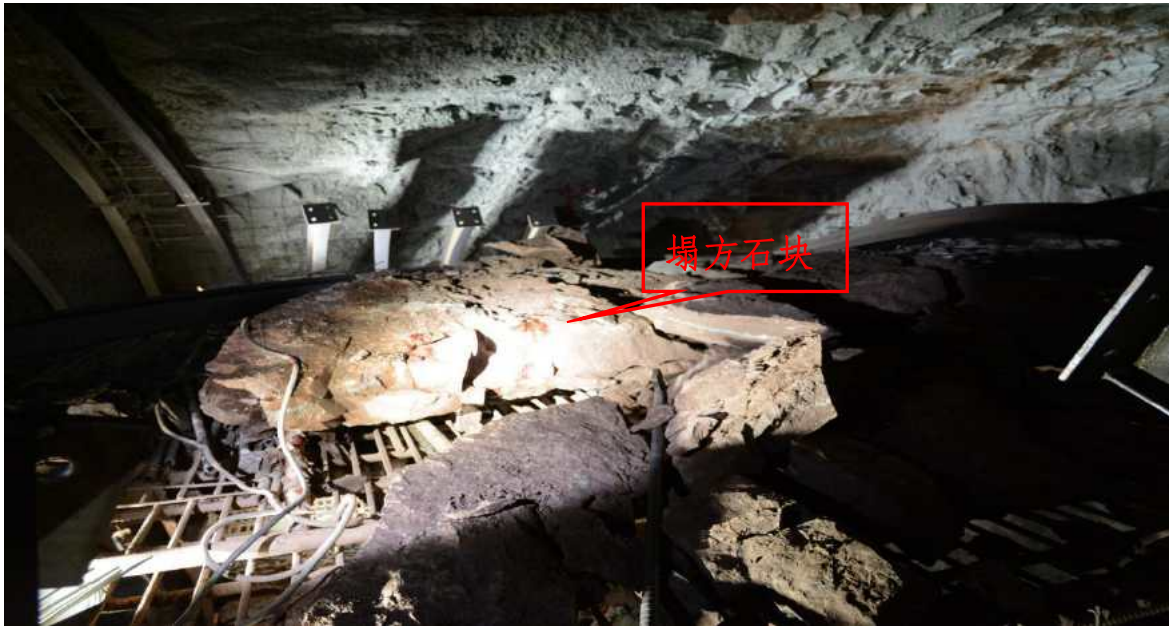
图 3

塌方落石块为大块孤石，面积为  $4.02\text{m} \times 3.98\text{m} = 16.0\text{m}^2$ ，坍塌的石块坠落于台车作业面上，石块上可见明显血迹。循环作业面顶面塌方处可见流水痕迹。（图 3）

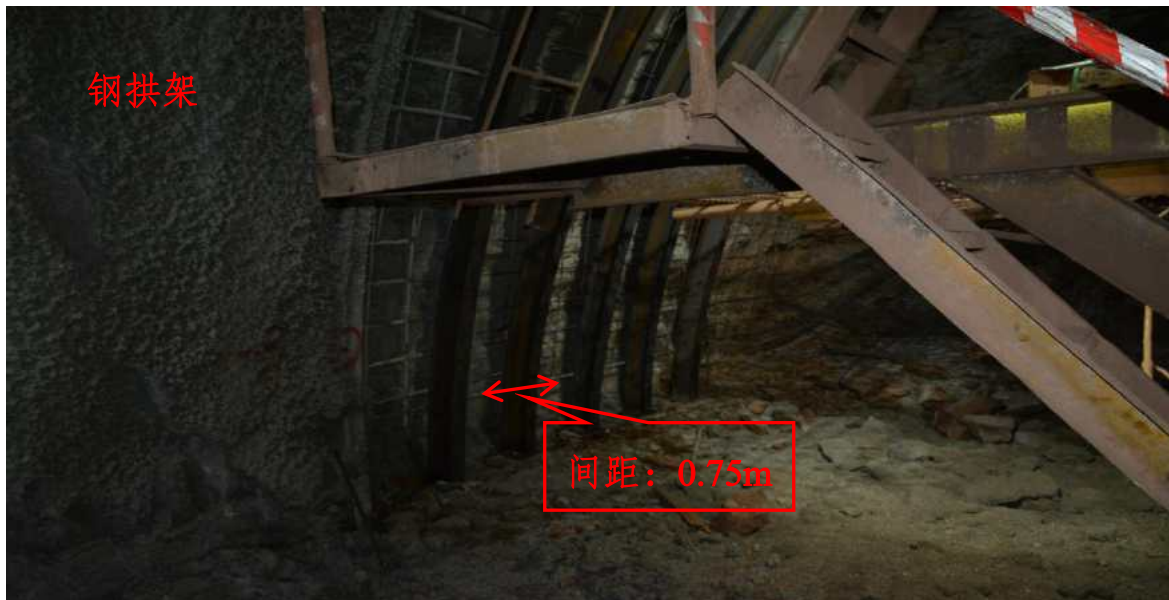
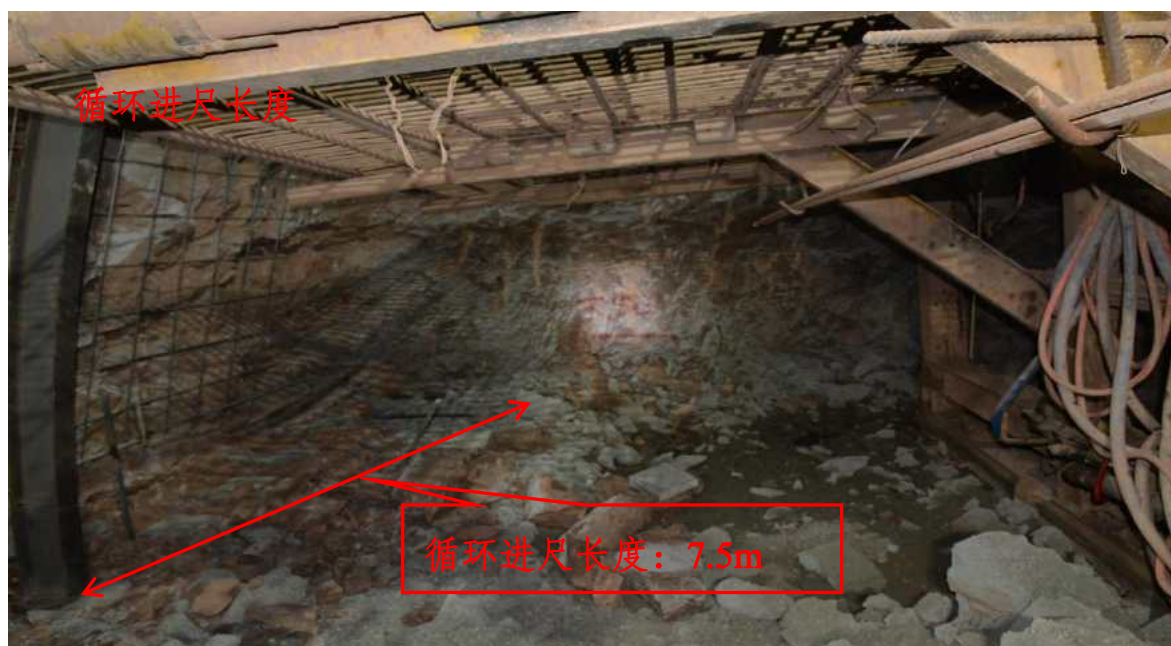
循环作业面下部已支设好的钢拱架五榀。钢拱架间距为 0.75m。塌方体循环作业面经测量，已开挖循环进尺长度为 7.5m。（图 4、图 5）

2.未按照专项施工方案施工。《庙坪隧道专项施工方案》规定Ⅳ级围岩设计采用 S4b 型衬砌支护，开挖循环进尺宜不大于 2 榀钢架间距<sup>②</sup>。泰栗源公司未严格按照专项施工方案进行施工，开挖进尺过长，以致循环作业面顶层岩石处于悬空状态，在施工扰动作用下失稳，导致本次事故发生。

应深刻汲取本次事故的教训，一是要严格落实全员安全生产责任制，认真组织隧道施工队伍的安全生产教育培训和安全技术交底，确保从业人员具备必要的安全生产知识，熟悉安全生产规章制度，在施工中严格按照技术规范进行排危，确认无异常再进行施工；二是加强对公司承包项目的现场安全管理，在停工期间采取有效的安全监管措施，禁止作业人员擅自进入作业现场；三是严格按照专项施工方案进行施工，对作业人员未按照专项方案施工的行为及时进行制止和考核，坚决杜绝类似事故再次发生。
