# 荷塘金山街道株洲职安人力资源管理服务有限公司“2·23”一般机械伤害事故调查报告

株洲市荷塘区人民政府事故调查组

2025 年 8 月

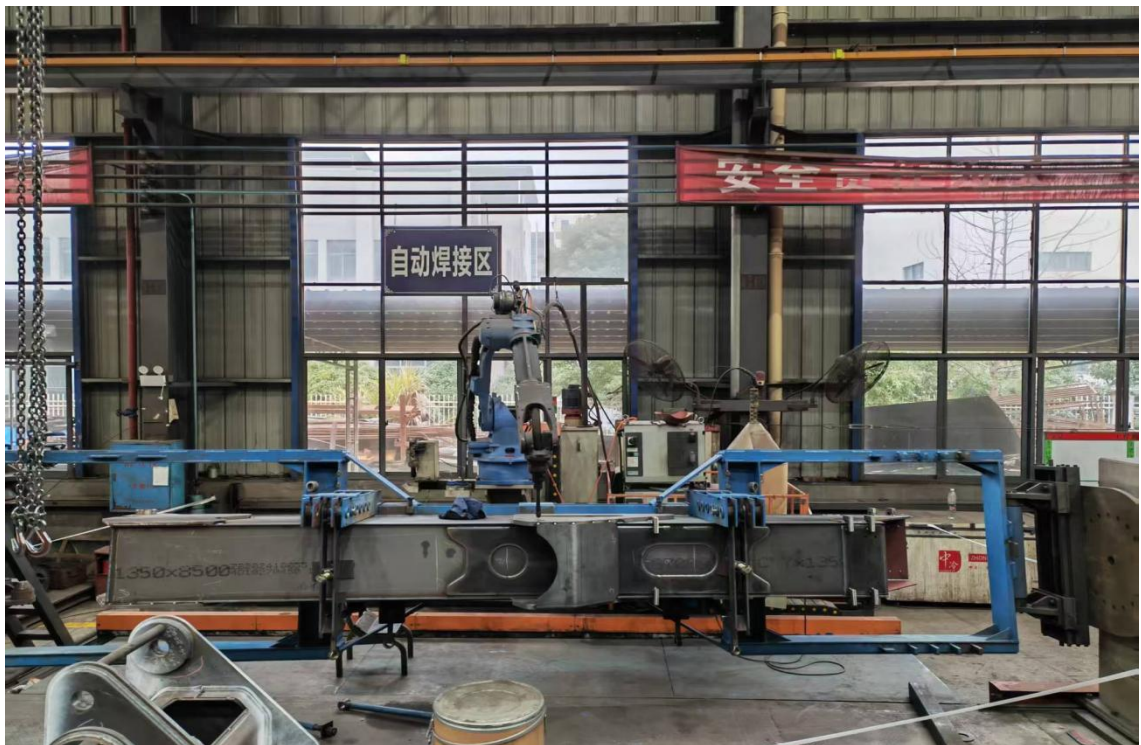
（4）机器作业区域未见设置警示标志和封闭的防护栏。

图 1 事故现场作业区域正面

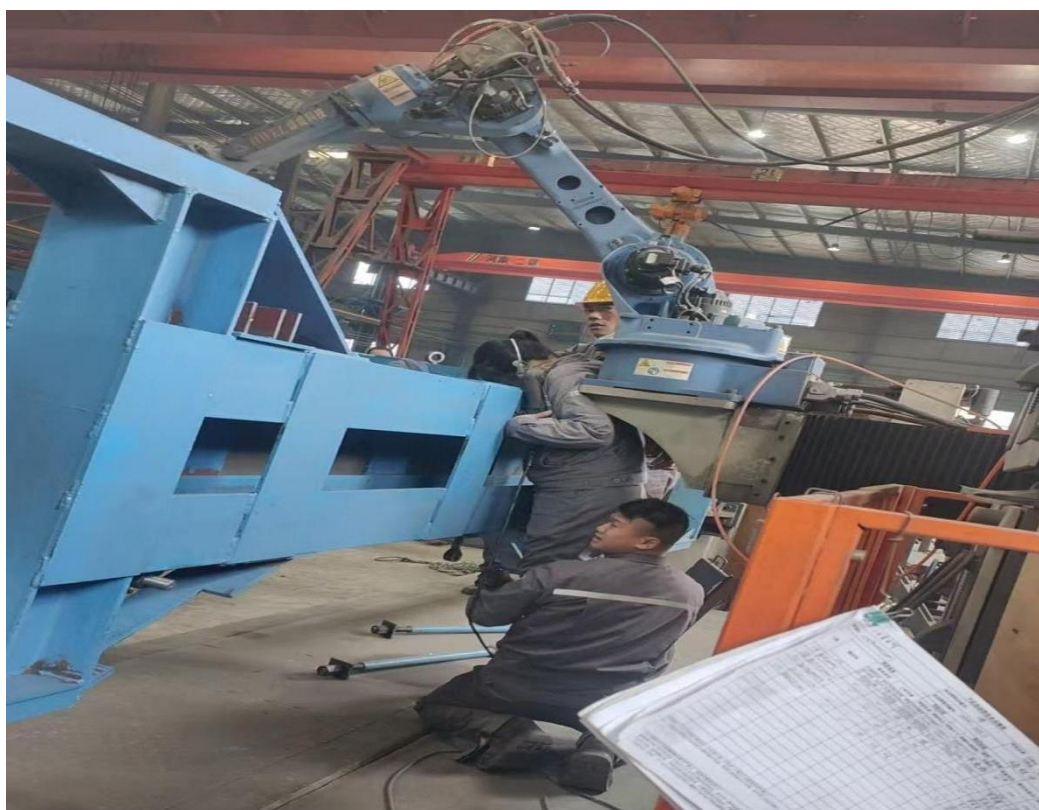
（2）死者李某荣被挤压在机器人与工装之间，呈站立姿势，面北背南。

图 3 李某荣挤压在机器人与工装之间

作业区域未按规定设置安全围栏和安全警示标志，李某荣在

中挖大臂机器人焊接系统安装调试工作时，违规违章进入机器手臂活动区域，被机器手臂挤压致死。
