佛山市南海区人民政府事故调查组

二〇二五年十一月二十七日

（一）事故名称：九江巨亚公司“9·30”一般车辆伤害事故。

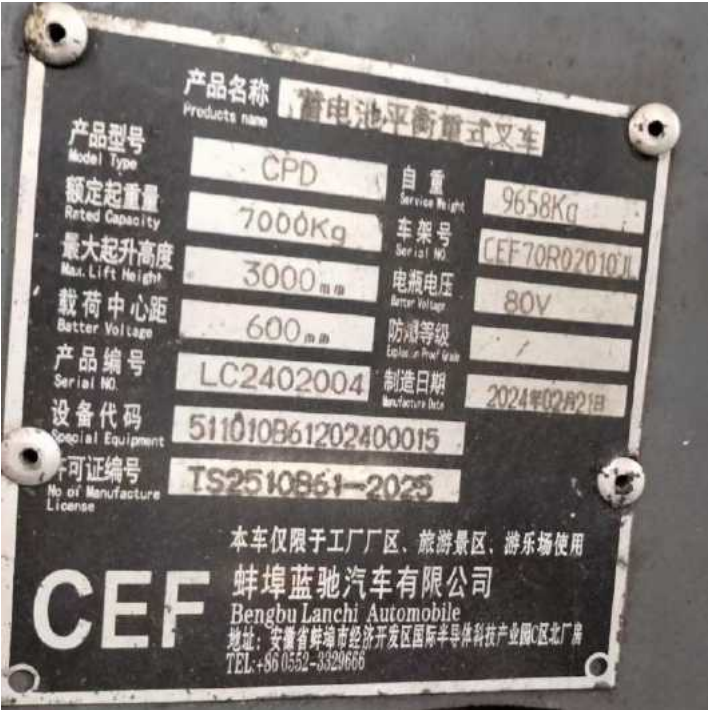
图 3 涉事车辆铭牌

（二）涉事车辆情况：涉事车辆为蓄电池平衡重式叉车，产品型号为 CPD，制造单位为蚌埠蓝驰汽车有限公司，出厂编号为 LC2402004，额定起重量为 7000kg，叉车整宽约 2m。叉车产权单位和使用单位均为蚌埠鸿驰汽车销售有限公司，巨亚铝业公司租赁使用，双方签订租赁合同。涉事车辆已办理使用登记，使用登记证号：车 11 皖 CJ00319（24），下次检验日期：2026 年 6 月。

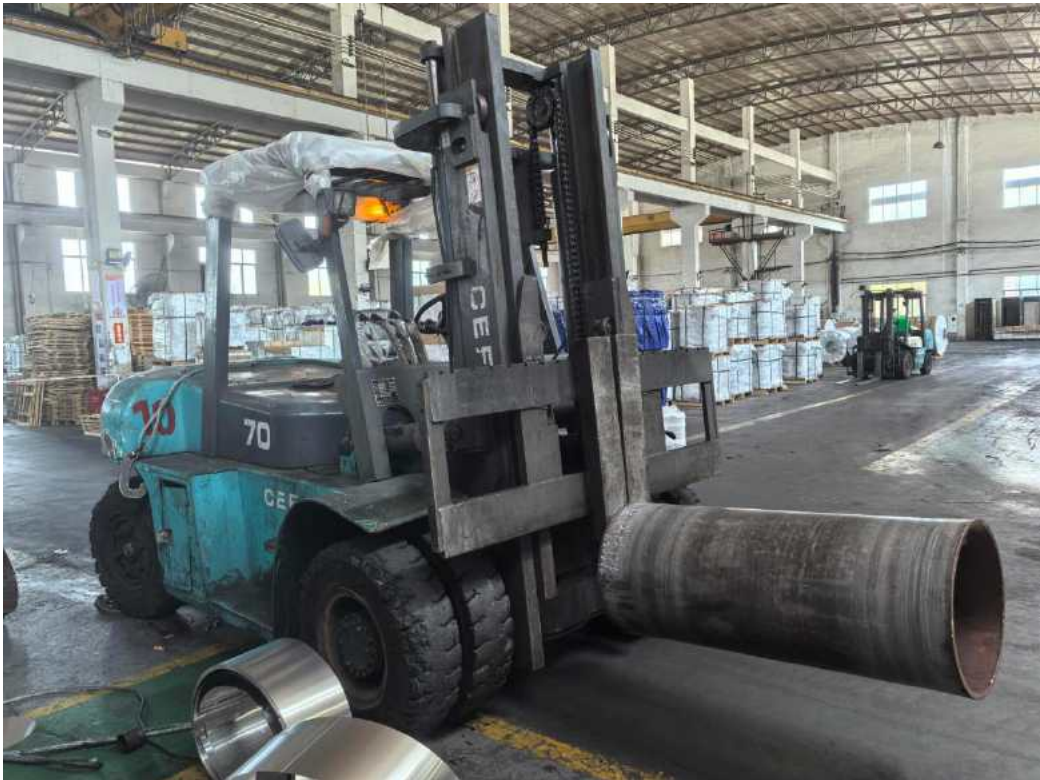
图 4 涉事车辆外观

涉事冲压车间位于佛山市巨亚铝业有限公司大门口的北侧约 100 米处。涉事现场位于距离冲压车间门口 10 米的通道处，通道宽约 3.8m，通道与机器设备区域用黄色线条进行划分。通道东、西侧为机器设备，南侧为铝型材材料，北侧停放一辆蓝色叉车为涉事叉车，编号是场内皖 C04978，叉车自南向北摆放，叉架处叉有一个铁桶，叉车驾驶位贴有一张铭牌。

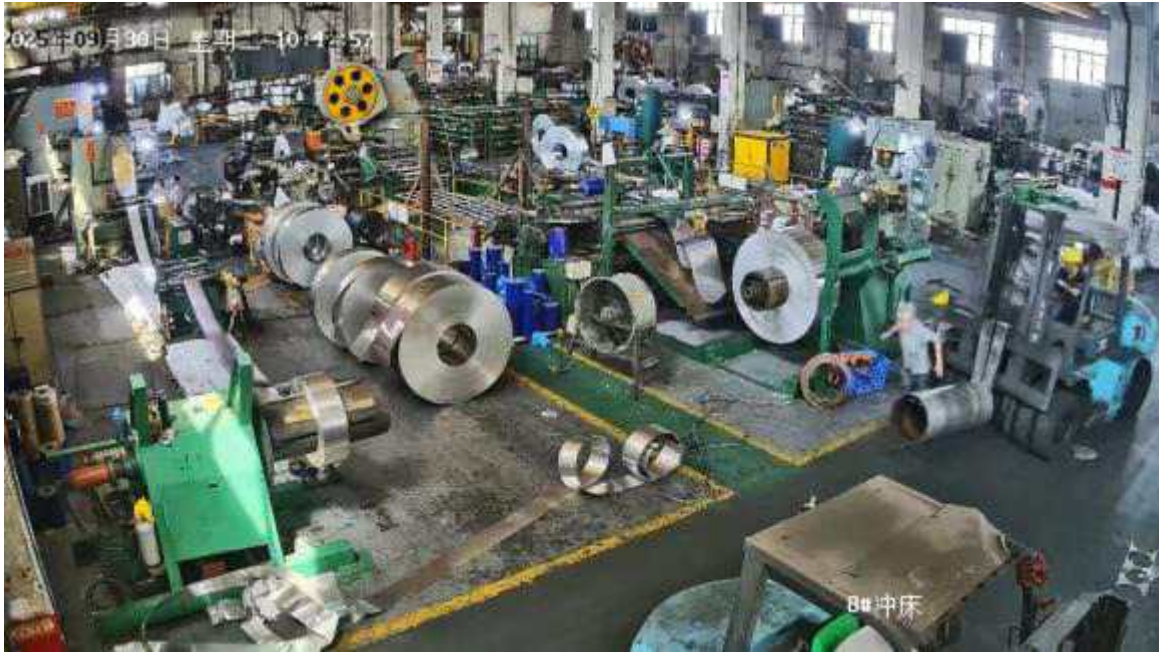
图 6 事发时视频监控截图

2025年9月30日10时许，位于佛山市南海区九江镇镇南工业区的佛山市巨亚铝业有限公司的冲压车间内，工人胡海章驾驶叉车运送铝卷材，驾驶至通道时，汪海林从机器设备区域（行车路线的右侧）走出通道并沿着通道与胡海章驾驶的叉车往同一方向前行。因叉车行驶路线的通道左侧停放了另外一台叉车，占据了通道部分位置，胡海章为避让停放的叉车往右打方向偏向通道右侧行驶，期间未注意观察通道行人情况，撞倒并碾压在叉车右前方同向前行中的工人汪海林，后经医务人员到场抢救无效死亡。

叉车司机在车间内驾驶叉车未履行安全注意义务，在行车过程中撞倒并碾压同向前行中的工人，是导致本起事故发生的直接原因。

巨亚公司未有效落实安全管理责任，未有效督促从业人员严格执行本单位的安全操作规程，安排无相应作业资格的人员驾驶叉车，未明确设置行驶路线和行人路线，未及时发现并消除人车混流和工人违规驾驶叉车的事故隐患，是导致事故发生的间接原因。

（一）巨亚公司要迅速落实吸取经验教训“三个必须”工作要求，组织全体企业员工开展事故教训警示会，企业管理人员召开安全生产会议，进一步加强作业人员安全教育培训和现场施工安全要求；要迅速开展作业场所隐患排查，落实“一线三排”工作机制；要针对事故发生情况及后续处理情况，形成书面事故报告书，并由企业负责人到九江镇人民政府进行汇报，切实提高作业场所的安全管理力度。
