# 海珠琶洲东莞市荣昌达展览服务有限公司 “4·1”一般物体打击事故调查报告

海珠区政府事故调查组

2023 年 10 月

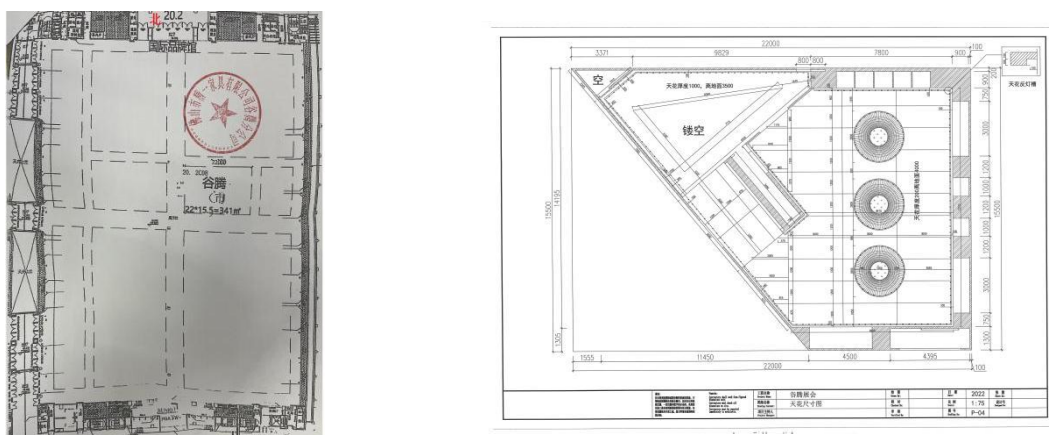
图 1 事发展位位置

事发展位位于广交会展馆 D 区 20.2 展厅中部东侧，长 22 米、宽 15.5 米，属特装展位<sup>[5]</sup>（图 1）。展位结构包括天花板、桁架、墙体等。天花板的承重梁为 0.6 米 × 0.6 米桁架、底部贴有光滑的装饰面料。事发时正在拆除的天花板为倒数第 3 块天花板（以下简称倾斜天花板），距地面高度约 4 米。

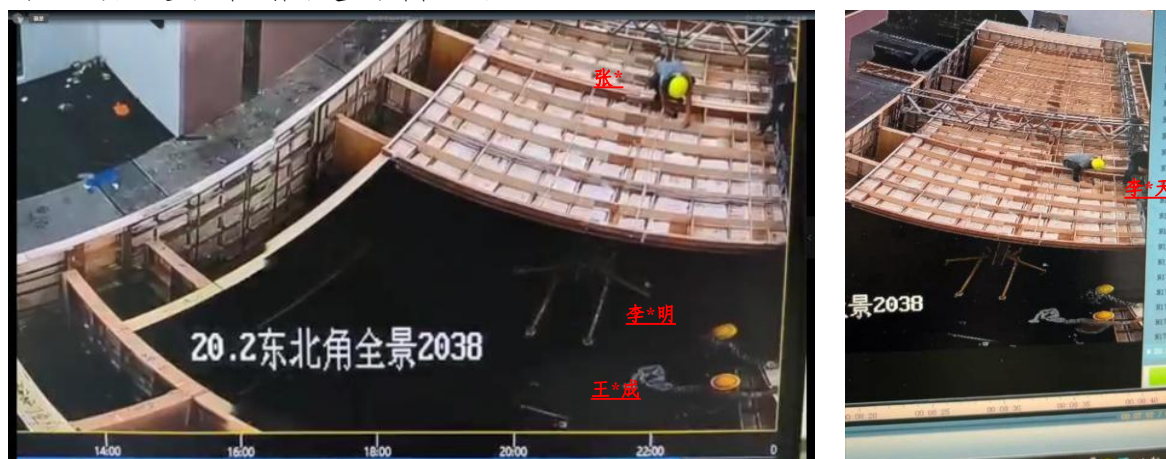
图 2 事发前现场作业情况

9 时许，郑\*平对现场作业人员进行安全教育后，安排张\*、李\*天在天花板顶部拆卸连接螺栓，李\*明、王\*成等负责扶脚手架、搬运展位搭建材料（图 2）。

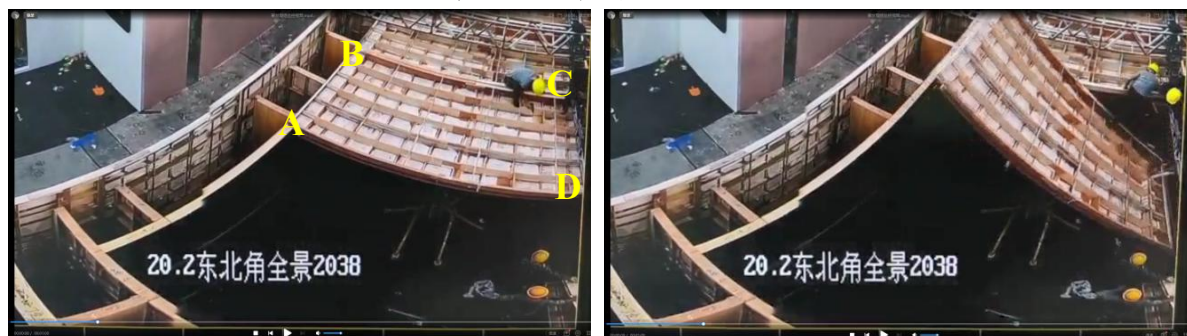
图3 事发时现场作业情况

11 时许，事发展位拆除至倾斜天花板（图 3）。张\*顺时针方向拆卸倾斜天花板连接螺栓（A—>B—>C），李\*天沿桁架逆时针拆方向拆卸倾斜天花板连接螺栓（D—>C）。倾斜天花板底部设有物料升降机一台，用于支撑倾斜天花板。

11 时 50 分许，张\*、李\*天作业至 C 点附近<sup>[30]</sup>，李\*明、王\*

成在倾斜天花板边缘下方等待搬运天花板。张\*拆卸完一颗连接螺栓，调整位置准备拆卸相邻连接螺栓过程中，右脚踩在倾斜天花板上导致天花板倾斜、滑落，砸中站在下方的李\*明。事故发生后，现场作业人员立即展开救援。

倾斜天花板未固定到叉架上、载荷中心未保持在物料升降机载荷中心区域。事发前，物料升降机支撑在倾斜天花板荷载中心时，倾斜天花板面积远大于物料升降机叉架的面积，根据杠杆原理，叉架四周的天花板荷载相等时，天花板能保持平衡。当张\*踩到倾斜天花板时，倾斜天花板的荷载中心偏离物料升降机荷载中心区域，因连接螺栓不可靠、未将倾斜天花板固定到叉架上等原因，倾斜天花板在物料升降机叉架上失去平衡进而发生侧翻，

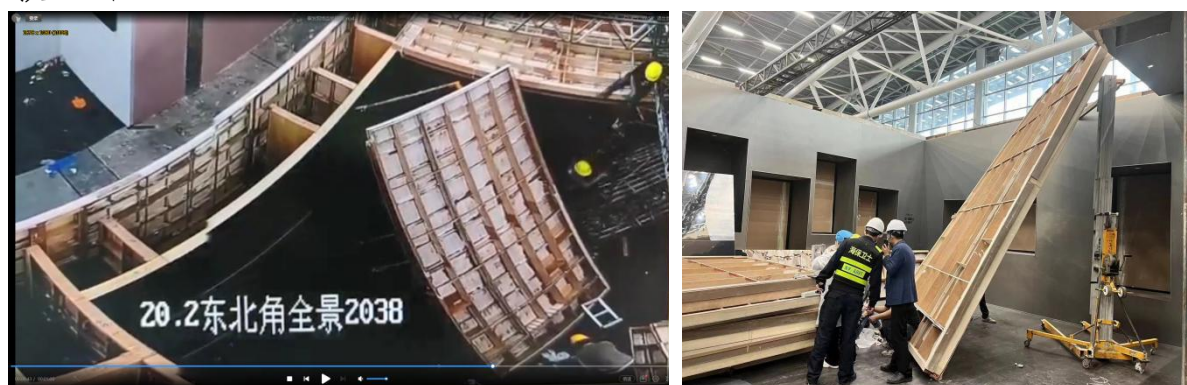
图4 事发后作业现场情况

11时57分许，广州民创公司工作人员抵达事发现场，并协调驻场医护人员对伤者进行现场救治（图4）。120救护人员到场后，将李\*明送到中国人民解放军陆军第七十四集团军医院进

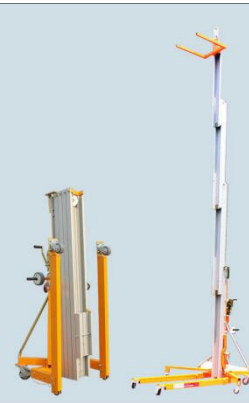
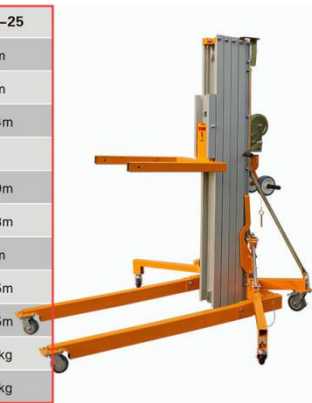
图 5 事发时选用物料升降机

事发时选用移动式物料升降机生产厂家为珠海及力高空作业设备有限公司，型号为 WLG-25（图 5）。

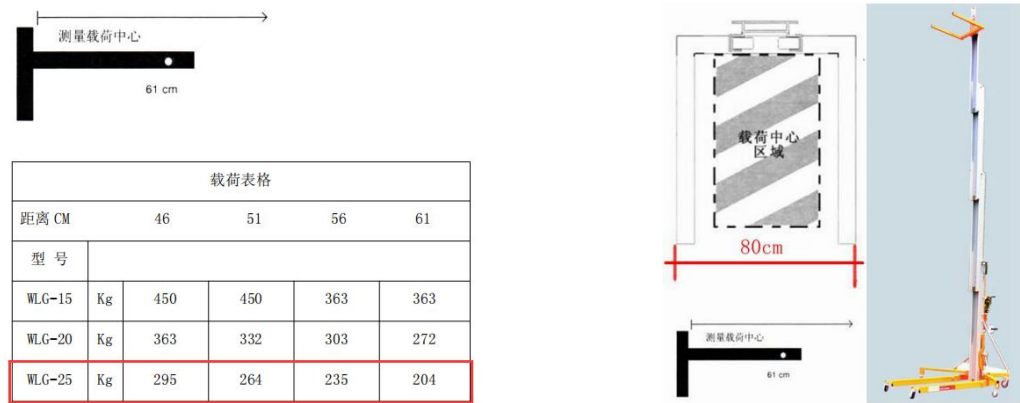
图 6 事发时选用物料升降机参数

产品规格与技术参数：工作高度为 7.94 米（叉向下），承

载能力为 295 公斤，叉架可选长度有 0.46 米、0.51 米、0.56 米和 0.61 米，对应载荷分别为 295 公斤、264 公斤、235 公斤和 204 公斤（图 6）。

根据物料升降机资料，可以确定其有效支承面尺寸为 0.8 米×0.7 米，事发时架设高度约 4 米。
