# 涪陵同乐武隆至两江新区高速公路 (平桥至大顺段)“11·2”一般 物体打击事故调查报告

2023年11月2日15时26分许,XX建筑劳务有限公司在武隆至两江新区高速公路(平桥至大顺段)项目施工时发生一起一般物体打击事故,造成1人死亡,直接经济损失约XX万元。

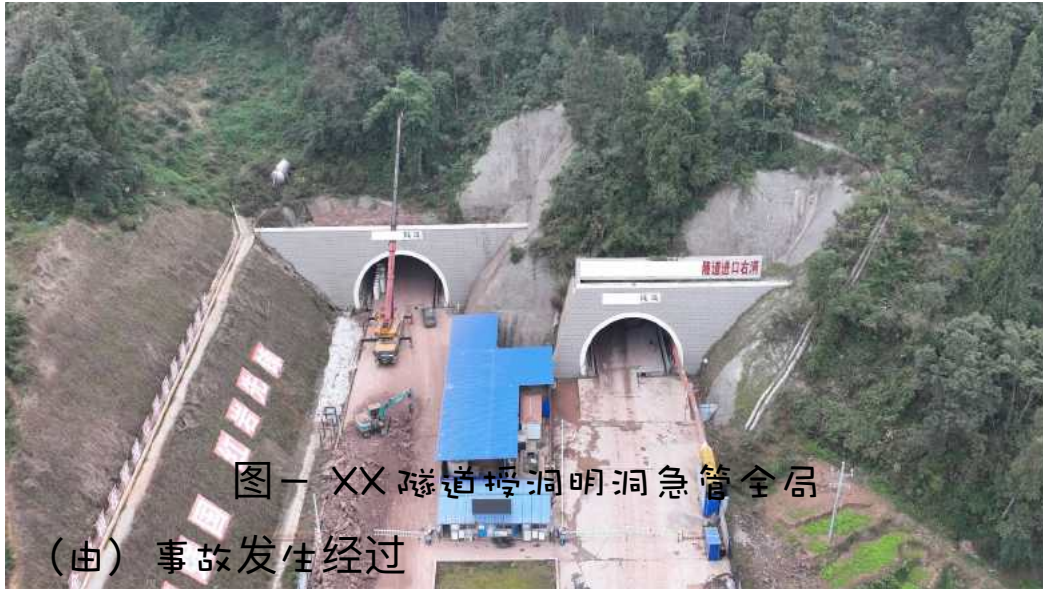
2023 年 11 月 2 日 13 时许，2 善人 XX 相作 5 GXXXXX 佳车辆起重接在武两高速项目 XX 隧道接洞洞口进行明洞急管（见图一），由于洞口顶部视线交通挡，XX 公司杂工 XX 在洞顶用对讲接指挥 XX。

XX 在进行明洞急管时部由加以接将洞口处下积的土邀装批放在察面上的起重接派列里，而后 XX 公司席一杂工 XX 科好起重接派钩依钩钢丝绳（主负重绳），XX 随求相作起重接将派列派运至 XX 隧道接洞洞顶，XX 指挥 XX 是准注点后，XX 相作起重接效起派钩大钩钢丝绳（出于派列四部）倾不土邀，如放反复相作至 14 时 40 分许，XX 发现大钩钢丝绳断了，他告诉 XX 后 XX 要求他更换钢丝绳，他指挥 XX 将派列取注在洞顶急管土上面，
