# 皋兰什川兰州金砂建材有限公司“11·15” 一般车辆伤害生产安全事故 调查报告

皋兰县人民政府兰州金砂建材有限公司“11·15”  
一般车辆伤害生产安全事故调查组

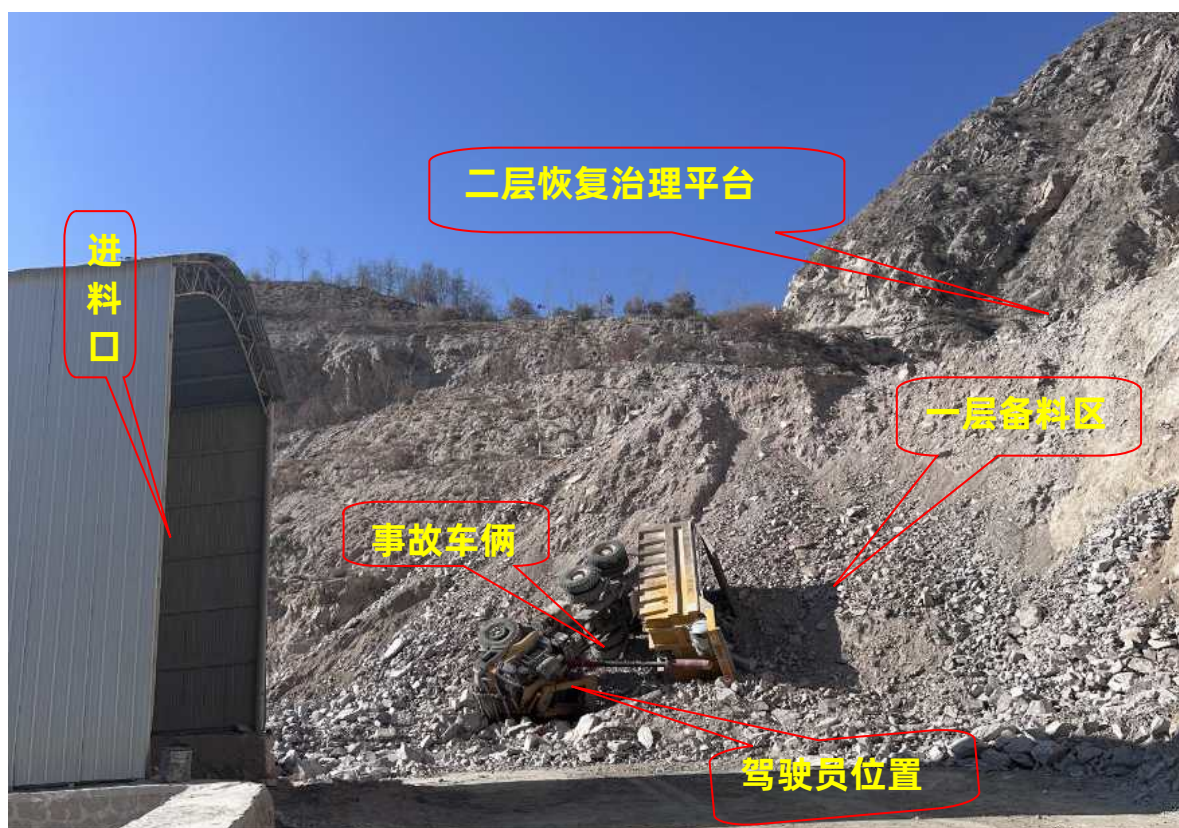
经勘查，事故现场位于金砂公司接官亭小红岔沟石料矿备料区，事故车辆侧翻至二层恢复治理平台下方的备料区斜坡面上，二层恢复治理平台边缘有塌陷痕迹，两层平台间的高度差约为15m，事故车辆距进料口约8m。

图1：事故车辆所在位置

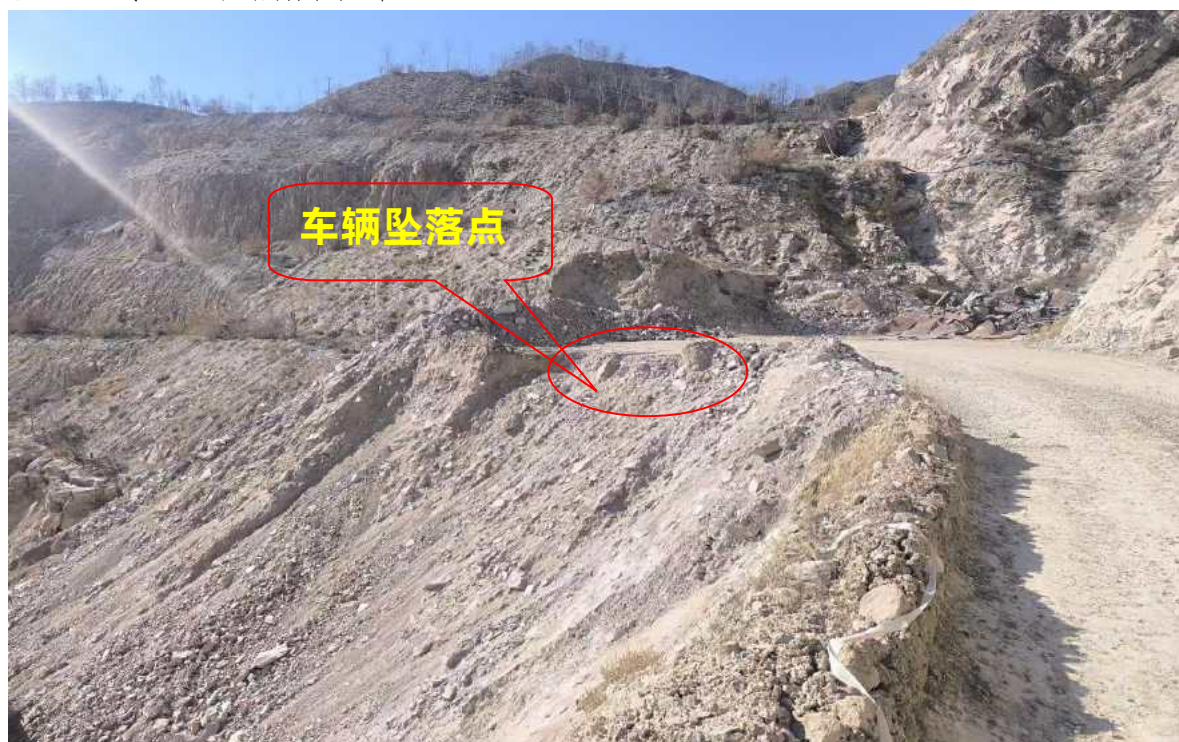
金砂公司监控显示：06时20分许，张\*\*驾驶宽体车至二层恢复治理平台边缘后停车，此时车尾朝向平台边缘方向。张\*\*下车从宽体车左侧绕至车尾观察约25秒，再次上车并操作宽体车缓慢后退约13秒后启动自卸车斗开始卸料，车斗上扬9秒后，宽体车突然失衡，向后下方翻转180度后落地。

图2：二层恢复治理平台车辆坠落点

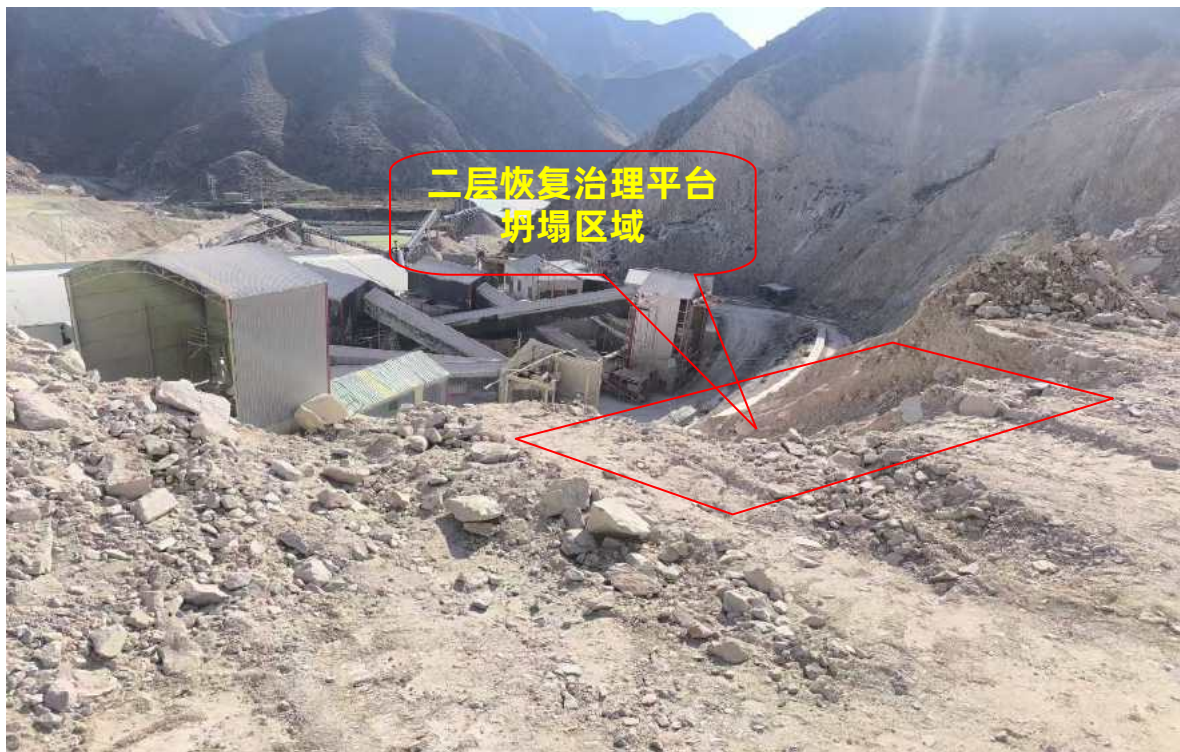
图3：二层恢复治理平台边缘坍塌区域

析辨识不足，未按照规定路线行驶至一层备料区进行卸车作业，且驾驶重型货车（货车满载石料总重约 100 吨左右）过于靠近平台边缘，致使边坡在受力作用下垮塌，车辆失稳后翻，是导致事故发生的直接原因。

（一）金砂公司要认真汲取事故教训，严格按法律法规要求加强安全生产工作的统一协调、管理，严格落实全员安全生产责任制，认真履行安全生产管理职责，加强作业现场的安全隐患排查治理，及时发现并消除现场各类安全生产事故隐患。要全面加强安全生产教育培训，切实提高从业人员的安全意识和能力水平，防范各类生产安全事故发生。
