## 六安钢铁控股集团有限公司“1.28”事故调查报告

2024年1月28日19时19分许，六安钢铁控股集团有限公司发生一起高处坠落事故，造成1人死亡。事故发生后，霍邱县政府授权县应急局牵头，组织成立了由县纪委监委、总工会、公安局和经济开发区管委等单位并邀请县检察院派员参加的事故调查组。事故调查组坚持“四不放过”和“科学严谨、依法依规、实事求是、注重实效”的原则，通过现场勘察、人员询问、查阅资料等方式开展事故调查工作。经调查组调查认定，“1·28”事故是一起非生产安全责任事故。

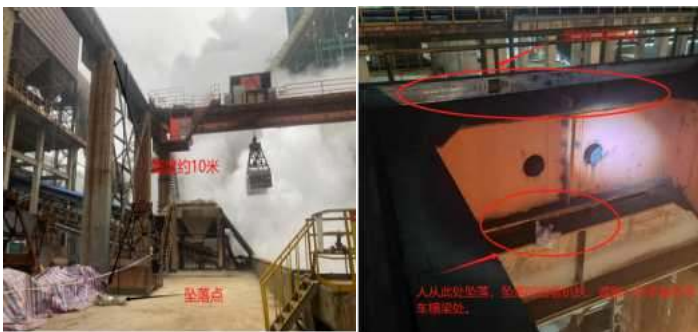
（图1）坠落高度和落地点

（图2）发生坠落位置

**（一）事故发生经过。**2024年1月28日19时10分许，天车工王\*燕（女，汉族，40岁，19\*4年2月\*5日出生，身份证号：34\*42\*198\*\*\*\*5\*\*24，户籍地：霍邱县马店镇\*\*\*\*\*组）到达六钢集团厂区内1号抓渣区域的天车驾驶室提前接班（晚间交接班时间为20时）。白天天车工张\*萍问王\*燕怎么这么早就来了，王\*燕回答说先把接班巡检做完后再去开班前会，会后上班就不需要再巡检了。随后，王\*燕拿上手电走出天车驾驶室，顺着安全装置扶梯走台走上天车巡检平台进行接班前的巡检，张\*萍在天车驾驶室内写交接班日志。19时15分许，张\*萍见王\*燕还未返回驾驶室，就用对讲机多次呼喊“王\*燕，你在不在天车上”，都没有得到回应。于是张\*萍戴上安全帽，走出天车驾驶室顺着安全装置扶梯走台走到天车巡检平台上自北向南查找，19时19分，发现王\*燕双手扒在天车大车桥梁南端中部的横梁处，想去拉住王\*燕，但距离较远手够不到。张\*萍立即电话向班长李\*报告请求救援，这时王\*燕失手从天车横梁处（高度大约10米）掉到地面上去了。

王\*燕在接班巡检过程中，事前无任何征兆，突然翻越护栏进入完全没有必要进入的非工作区域即没有任何防护的天车南侧端梁边缘，意外失足坠落至地面，导致伤重不治死亡。

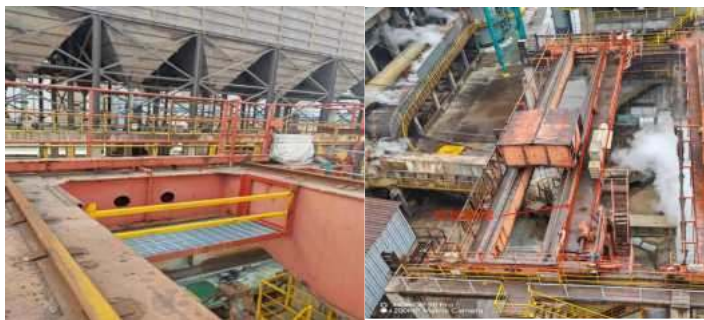
(图3) 坠落位置加装的防护 (图4) 巡检线路平台

**1.生产安全管理方面。**六钢集团《炼铁水渣天车工安全操作规程》明确：“天车工巡检要在安全范围之内，防范不可接受的风险，注意走安全通道”。《点巡检安全管理制度》规定“按规定的安全路线进行巡检，不准在无安全保障的情况下进入危险区域进行巡检”。《炼铁水渣天车点检线路图》载明的巡检线路为“驾驶室→安全装置扶梯走台→驾驶室侧大车桥梁平台→小车平台→安全装置扶梯走台→驾驶室”，并在安全装置扶梯走台扶手上悬挂高40厘米、宽80厘米，写有“特别警示 当心高空坠落”的安全提示标牌。巡检线路四周均设置有距平台150-180厘米高的钢护栏。
