# 厦门湖里象屿保税区污水管修复改造工程 “12·8”较大中毒和窒息事故调查报告

2025年12月8日，厦门市湖里区象屿保税区东大门污水管修复改造工程施工作业时发生一起较大中毒和窒息事故，造成4人死亡，直接经济损失804万元。

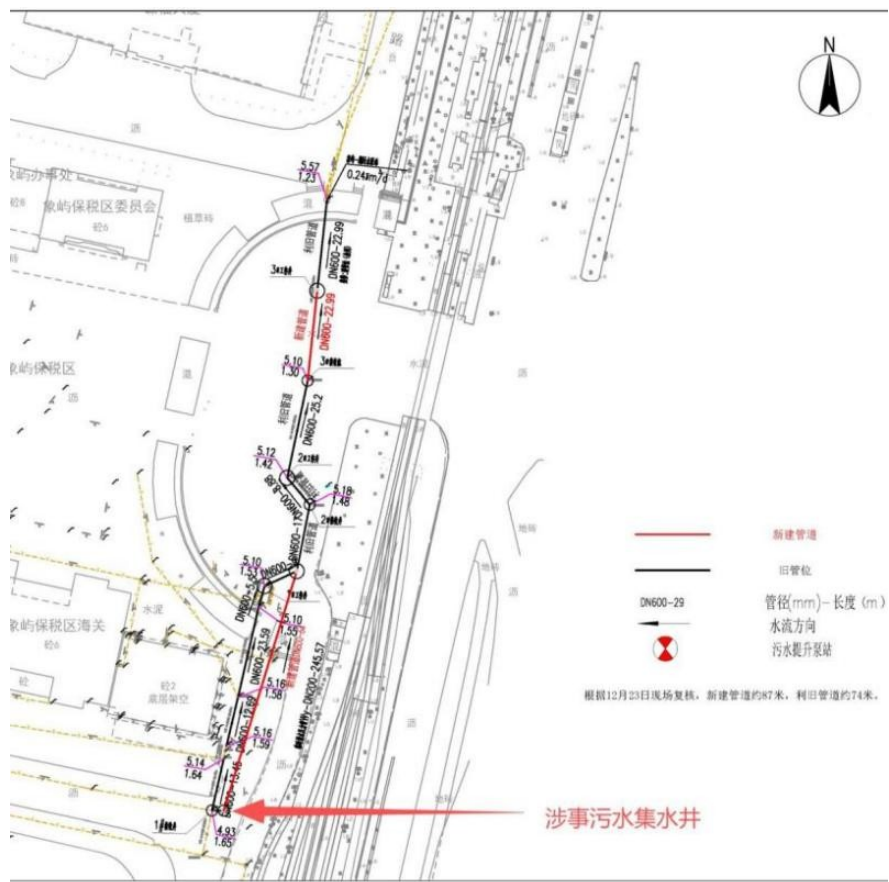
经现场勘察，涉事污水集水井底部拦污栅尺寸与出水口处不匹配，间隙较大，无法有效拦截垃圾，部分污水检查井内积有大量生产生活垃圾杂物和淤泥。

图 1 涉事污水集水井

12月8日事发当日，消防救援人员到场时检测，硫化氢气体浓度达99ppm，后续救援过程中，浓度在46ppm上下波动；12月9日现场检测，井盖关闭时，硫化氢气体最高浓度为99.9ppm（达到华瑞QRAE3检测仪硫化氢最大量程），井盖开启后，最高浓度为46.7ppm；12月18日再次现场检测，井盖关闭时，硫化氢浓度为1334mg/m<sup>3</sup>（880.44ppm），井盖开启后，最高浓度

为  $106.7\text{mg}/\text{m}^3$  (70.42ppm)。综上，调查组认定，涉事污水集水井内的有毒有害气体主要成分为高浓度硫化氢。

施工方进场施工后，在原污水工程污水集水井旁开挖工作井，采用非开挖拉管法施工安装 DN600 污水管，安装涉事污水集水井井筒，并用同型号管材连接新旧污水集水井。12 月 3 日作业人员安装完拦污栅后打通新旧管路，并于次日通水，旧管网内衍生的有毒有害气体随之充盈至新建管网。污水集水井井筒砌筑至地面高程后，安装井沿、井盖并回填基坑，形成了密闭有限空间，有毒有害气体在井内积聚沉降，且氧气含量极低，构成高风险作业环境。

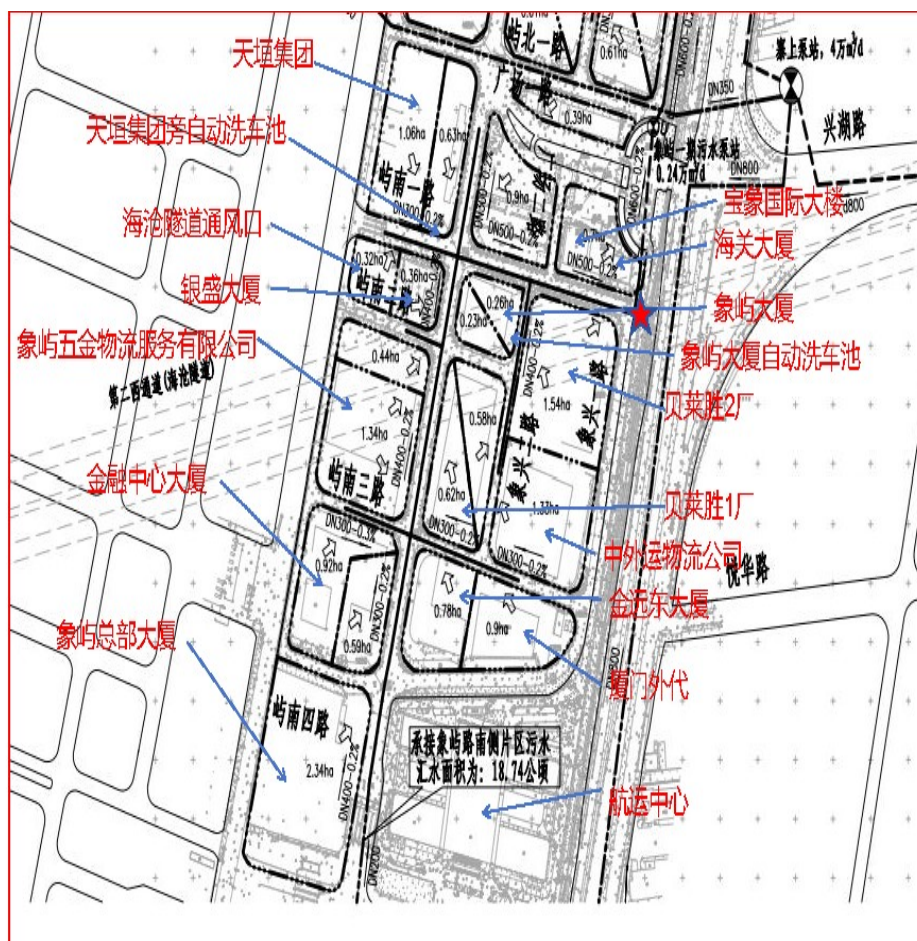
图 2 污水工程管路图

(☆为事故点位)
