# 沙县三明港沙县港区青州作业区项目 “1•14”一般淹溺事故调查报告

编制单位：沙县区人民政府事故调查组

编制日期：2024 年 4 月 30 日

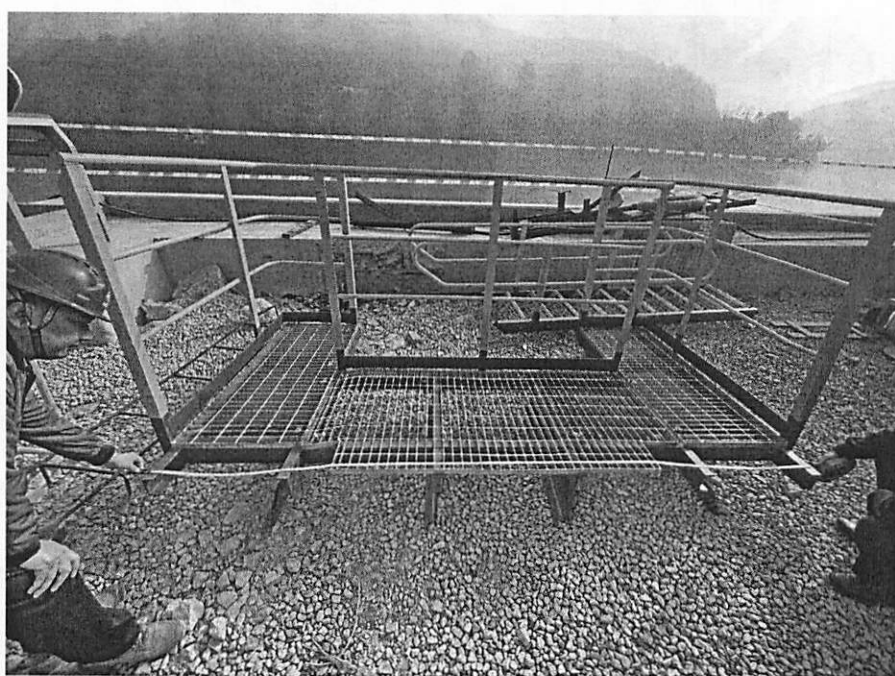
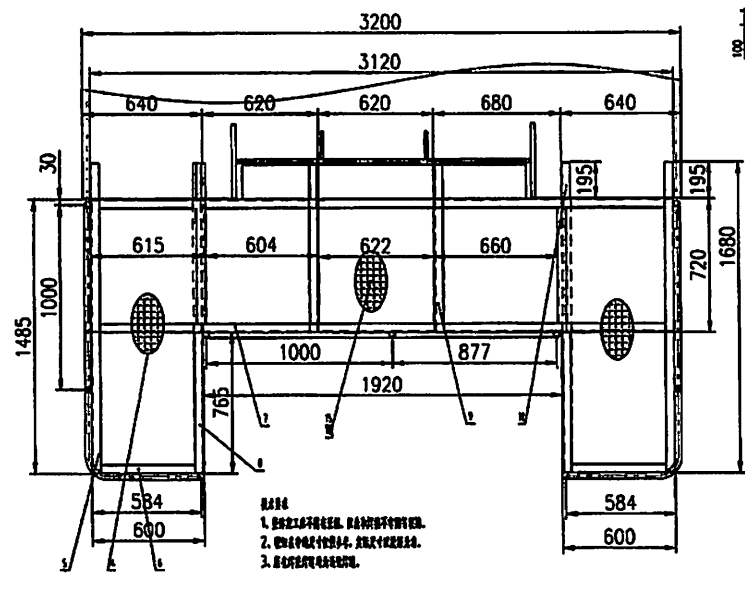
图 1

本起事故发生地点为三明港沙县港区青州作业区1#泊位，现场有一高约24米的GQ16t—30m的固定式起重机，死者坠落地点位于该起重机靠沙溪河一侧距离地面高约10米处的立柱平台2上。该平台为一“凹”字型钢制平台，长约3.2米，宽约1.68

米，重约 350KG（如图 1、图 2）。事故发生时，根据工艺要求，该平台与起重机主体通过三处段焊暂时焊接在一起作为定位使用，不具备人员进入作业的安全条件。经查，段焊为焊工米\*国所焊，米\*国取得有湖南省应急管理厅颁发的高处作业证和焊接与热切割作业证，两人特种作业证均在有效期内。

事故直接原因是：米\*德安全意识薄弱，在未确定平台安全的情况下，违反安全操作规程，未将安全绳固定在安全可靠的固定件上并擅自进入未完全焊接且不允许人员进入的平台作业，致使平台和自身一起坠落至沙溪河中，导致淹溺事故的发生。

要深刻汲取“1·14”事故教训，切实落实企业安全生产主体责任：一是提高全体人员的安全责任意识，严格履行安全生产职责，避免事故的发生；二是重新摸排安全风险，形成风险管控清单，加强源头管控，通过教育培训、现场告知、监督检查等方式确保员工对所在岗位的安全风险有充分认识；三是加强企业员工的现场安全生产管理，健全相应的管理机制和行为规范，防止违章作业、违规操作行为的发生；四是坚持查严、查实、查细原则，深入开展事故隐患排查治理工作，采取相应的安全防范措施，及时消除事故隐患，避免事故的再次发生。

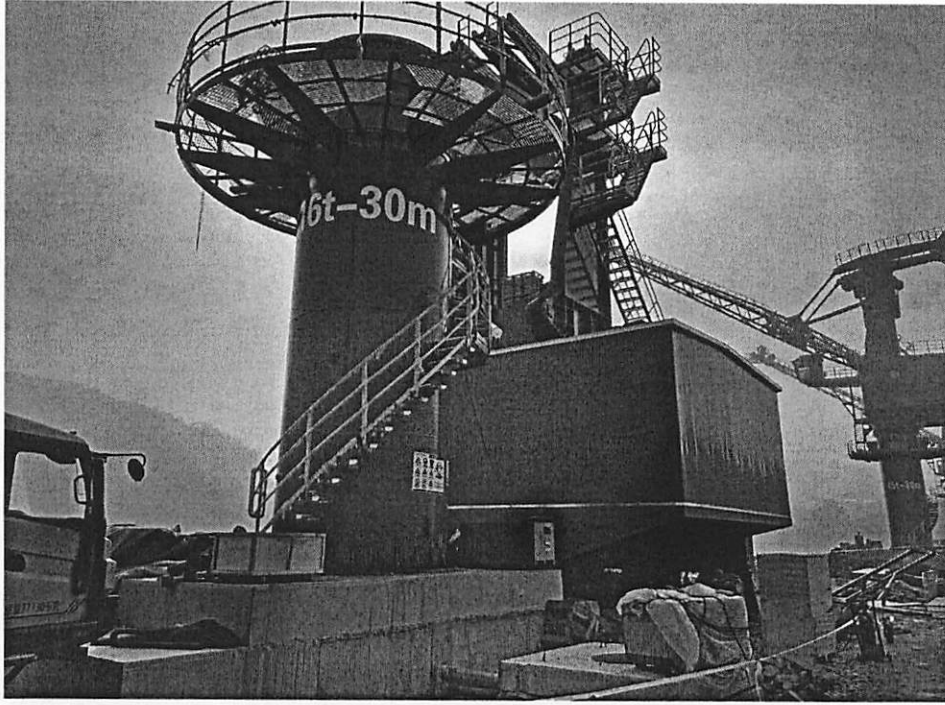
图 3

事故涉及设备的基本情况: GQ16t-30m 门座式起重机(如图 3)，起重能力 16t，工作幅度为 10m-30m，最大尾部半径 7.5m，整机最大高度 47.2m（最小幅度），制造单位是湖南\*\*\*\*重工有限公司，制造许可证编号是 TS24\*\*\*\*\*-2025，产品编号 WXZG-2023-\*\*\*\*\*，设备代码是 476010\*\*\*\*\*，出厂日期 2023 年 9 月，设计年限 30 年，已在福建省特种设备检验研究院三明分院备案。
