# 重庆万州重庆付沟石材有限公司 “3·6”一般机械伤害事故调查报告

重庆万州重庆付沟石材有限公司  
“3·6”一般机械伤害事故调查组  
2025 年 4 月

## “3·6”一般机械伤害事故调查报告

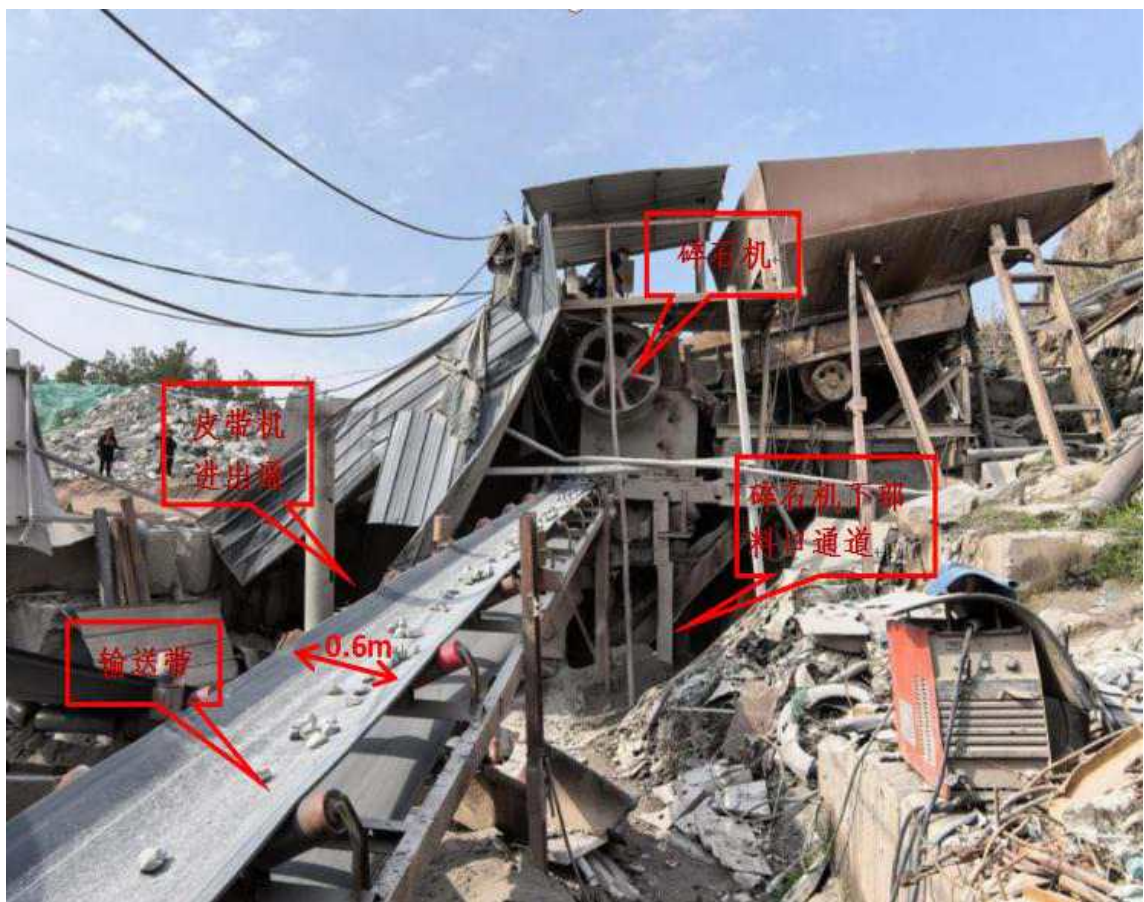
图一

事故现场位于重庆市万州区天城街道付沟村 4 组付沟石材公司砂石加工线（见图一），现场有一台用于粉碎渣石的碎石机，碎石机由电箱控制，碎石机下方通过滚筒连接输送带，输送带共有两条，宽度为 0.6m。

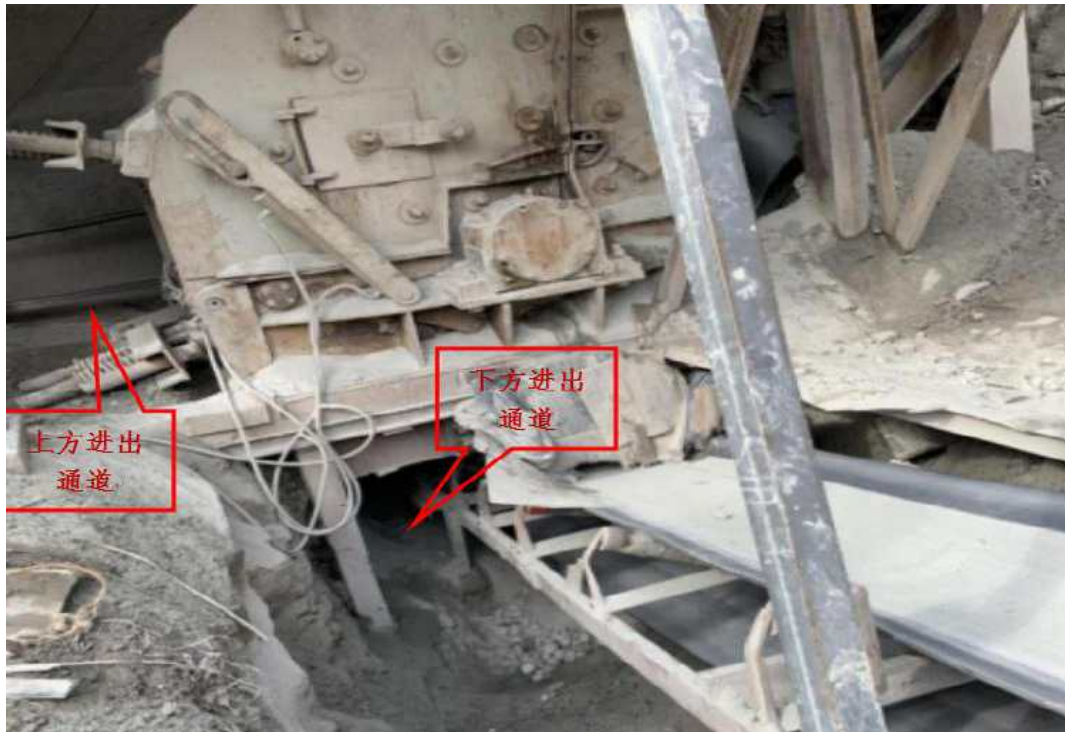
图二

事发地点为碎石机下方的输送带滚筒旁，输送带滚筒未设置防护措施，破碎机旁和下方均有通道进入输送带滚筒附近（见图二），地面有一防尘口罩，系作业人员何某某佩戴，输送带滚筒上有被卷入滚筒的衣物，系何某某作业时所穿衣物（见图

1.依据现场勘验及事故调查组专家组出具的事由原因分析意见，作业现场的皮带输送机安全检修通道和碎石机下部卸料口进出安全通道无防人员误入机电联锁保护装置与安全隔离防护措施，无法防范设备运行期间作业人员进入破碎机卸料口下部的皮带输送机滚筒处的情况；皮带输送机安全装置不符合《带式输送机安全规范》<sup>[1]</sup>规定，滚筒无安全防护措施，衣物有被卷入输送带滚筒的风险。

应深刻汲取本次事故的教训，举一反三，切实落实安全生产主体责任。要认真组织从业人员开展入职安全教育培训和日常安全教育培训，确保从业人员具备必要的安全生产知识，熟悉安全生产规章制度，熟练掌握安全生产操作规程；要对作业场所开展全面隐患排查，及时排查并治理作业现场的事故隐患，尤其要结合本次事故对存在机械伤害风险的检修通道、运行设备安装安全防护装置；要制定碎石机、皮带输送机安全运行管理制度和拾取废料作业的安全操作规程，完善事故应急处置措施，加强现场管理力度，及时纠正作业现场违规行为，督促作业人员按操作规程作业，从根源上遏制事故的发生。

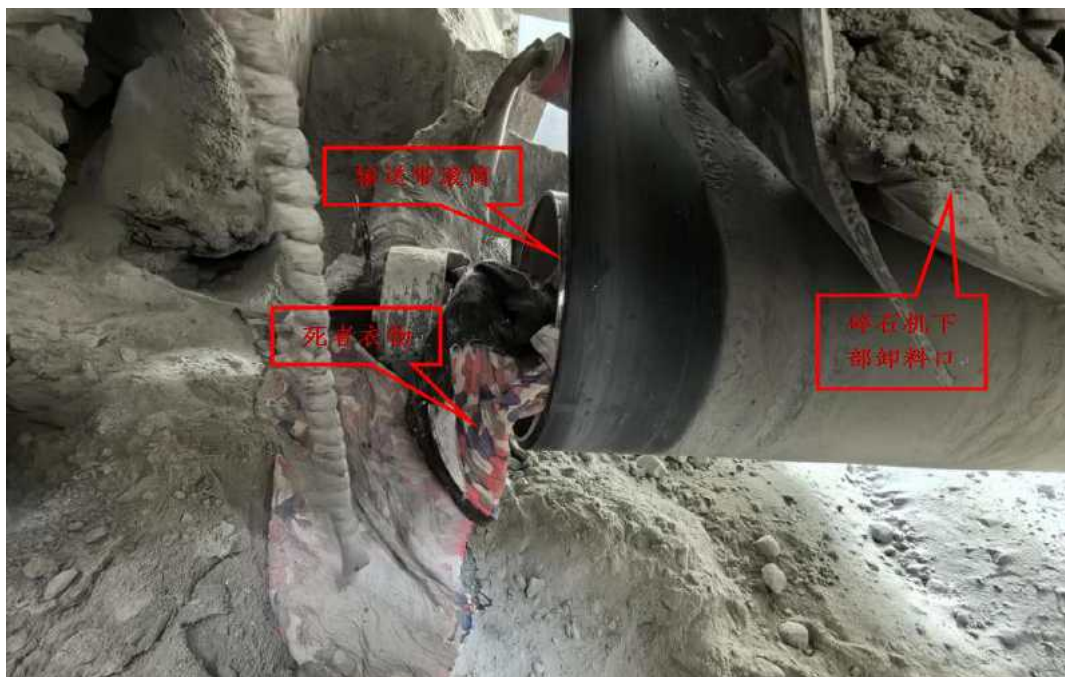
图三

三)。

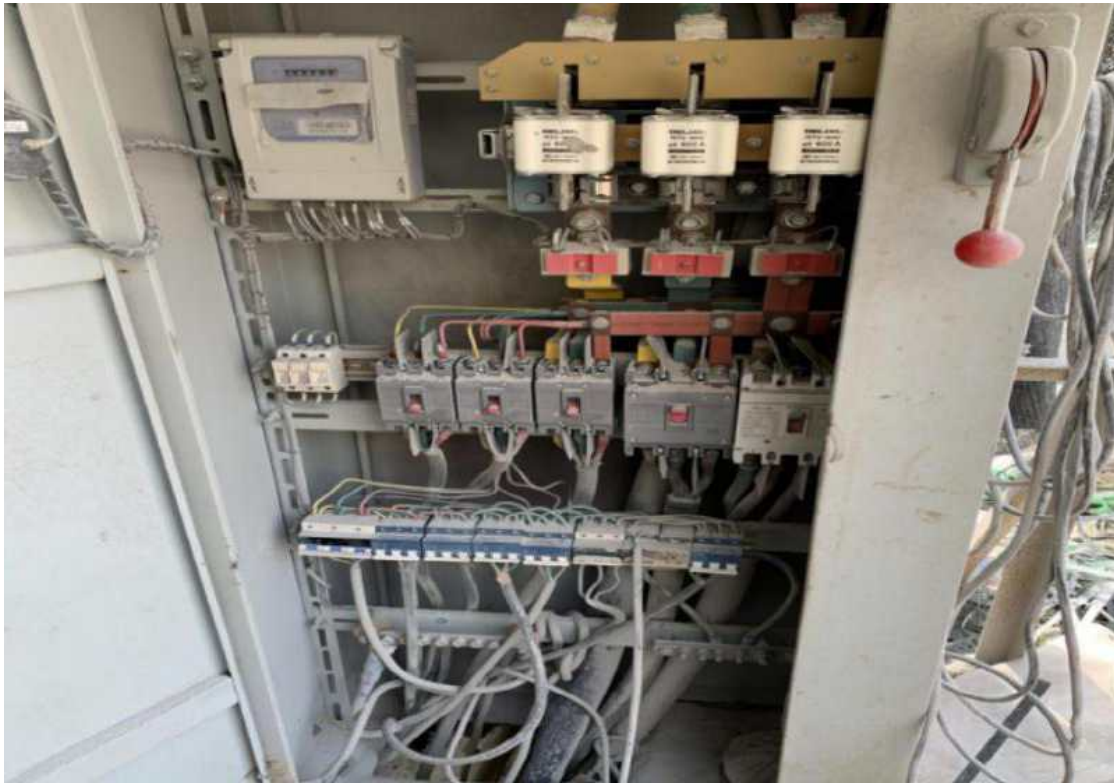
图四

碎石机与皮带输送机控制混合安装在一个箱体内（见图四），控制由一个手动隔离开关控制外接电源，由一个 600A（RTO-600A 德力西产品）陶瓷熔断器作保护，利用交流接触器连接分别控制碎石机与皮带输送机。

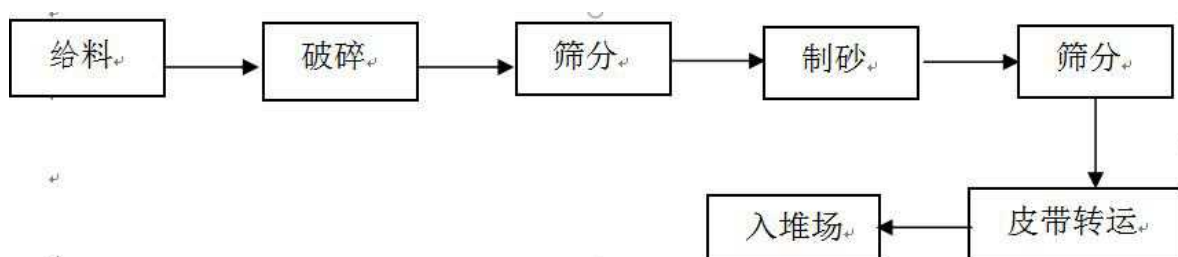
生产工序流程图

砂石生产线通过控制柜控制各个工序的设备，由控制柜自动控制设备运转完成。
