# 龙凤黎明黑龙江水魔方沐浴有限公司

## “3·14”中毒和窒息事故调查报告

大庆市龙凤区人民政府事故调查组

2026 年 4 月

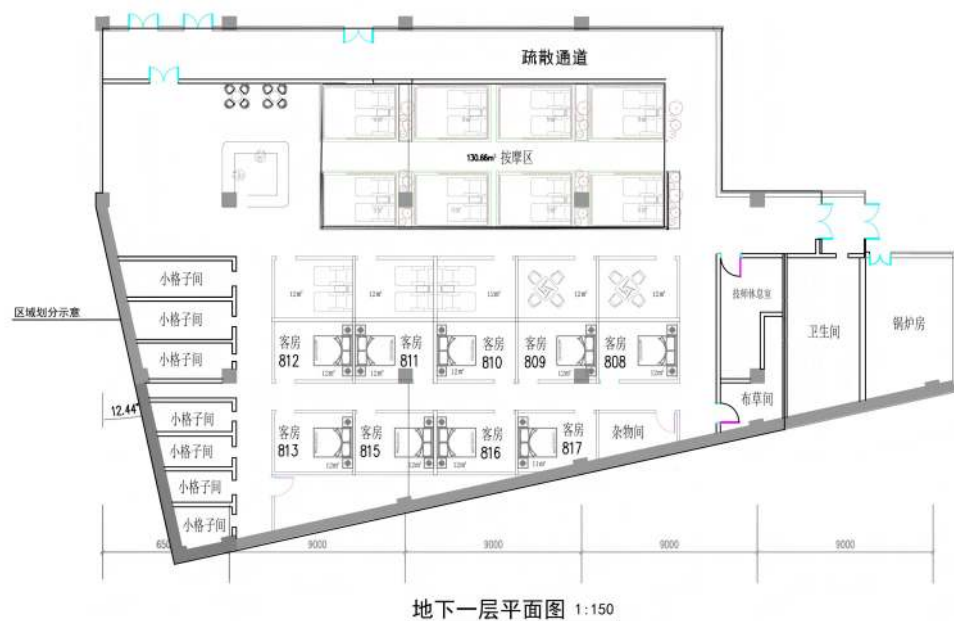
图 1 水魔方汤泉生活负一层布局图

事故发生单位水魔方汤泉生活负一层客房区域整体密闭无外窗，后门关闭后，自然通风条件完全缺失，仅依靠新风系统进风口作为唯一通风换气通道。新风系统进风口位置紧邻室外锅炉房，锅炉不完全燃烧产生的有害气体可通过新风系统直接扩散、倒灌至负一层密闭空间。发生故障的负一层大厅新风系统与客房内正常运行的排风系统配电控制柜相互独立，未共用同一配电

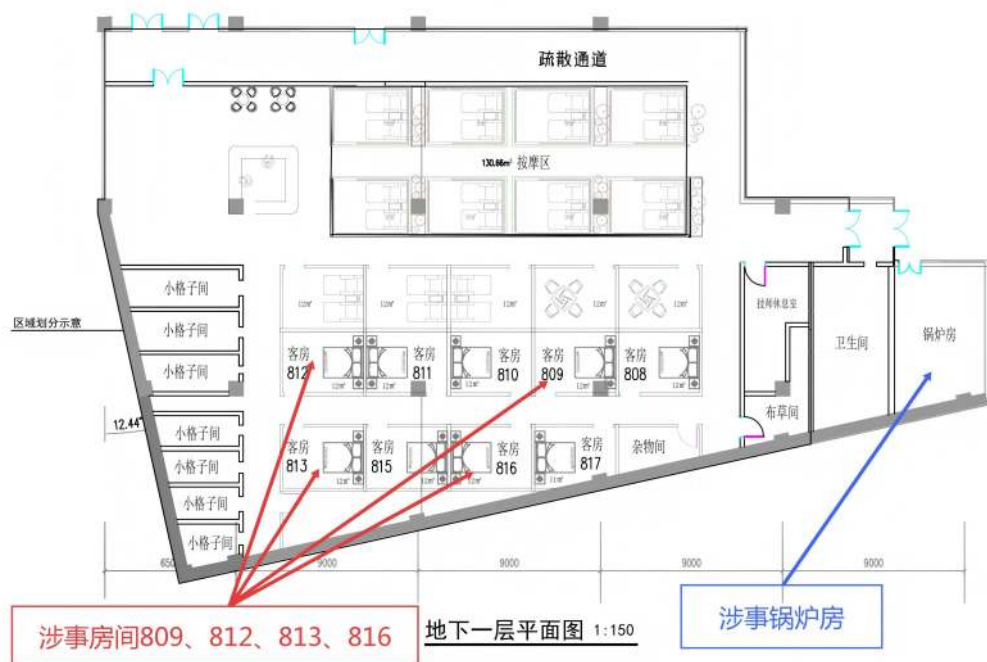
图 2 水魔方汤泉生活负一层涉事房间布局图

打开了排风系统，一直到事故发生时都保持运行。事故发生时负一层大厅的新风系统因故障停止了运行，所以客房内的空气可以排到新风系统管道内，但管道内的气体无法排到室外。3月14日上午张某瑞睡醒后感觉头晕，缓了一会儿出门发现有人晕倒；当天上午九十点钟，李某感觉头晕头痛耳鸣恶心，休息半小时左右仍未缓解，并出现浑身无力、手麻的症状，严重呕吐；同一时间，水魔方汤泉生活负一层陆续有其他客人感到身体不适。下午2时许，包括上述张某庆、李某等人在内，共10位客人因身体不适在医院检查，后经大庆市人民医院检查，结果显示其中8人为一氧化碳中毒。

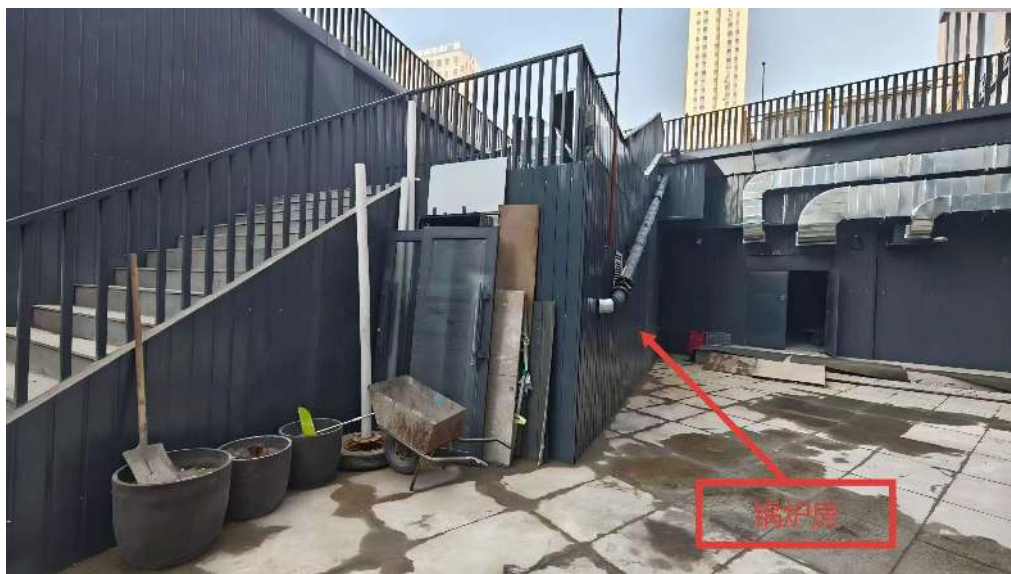
图 3 水魔方汤泉生活锅炉房实景

涉事锅炉位于负一层的室外锅炉房内，该锅炉为全自动一吨常压燃气锅炉，锅炉房内设置有燃气报警器，未设置一氧化碳报警器。

事故直接原因是燃气锅炉不完全燃烧产生过量一氧化碳有毒气体，炉体接缝密封不严发生泄漏，泄漏出的烟气飘散到锅炉房外，经距离 4m 左右的新风系统进风口进入负一层。负一层大厅新风系统故障无法将其及时排出，负一层客房全部无窗，无其他通风措施，一氧化碳持续积聚，导致 8 名客人一氧化碳中毒。

事故发生后，经消防人员现场用手持一氧化碳检测仪检测，发现锅炉炉体接缝处泄漏，锅炉房内一氧化碳含量达 300-500ppm，新风系统进风口一氧化碳含量 10 ppm，进而确认负一层内各房间的一氧化碳来源于燃烧不完全的锅炉烟气。

企业停业期间应对锅炉本体、烟道、管道接口、密封点位开展全方位渗漏排查，重点检查燃烧不充分烟气外溢、接口松动、密封老化等隐患位置。同时，全面排查整改新风系统故障，保障平稳运行。
