## 重庆邓氏物流有限公司“9·4”一般高处坠落事故调查报告

来源：柳南区应急管理局 时间：2024-12-25 18:00

2024年9月4日7时11分许，位于柳州市柳南区柳工大道6号欣鼎仓储物流中心A2栋3-4号仓位，重庆邓氏物流有限公司柳州分部发生一起高处坠落事故，造成1人死亡。

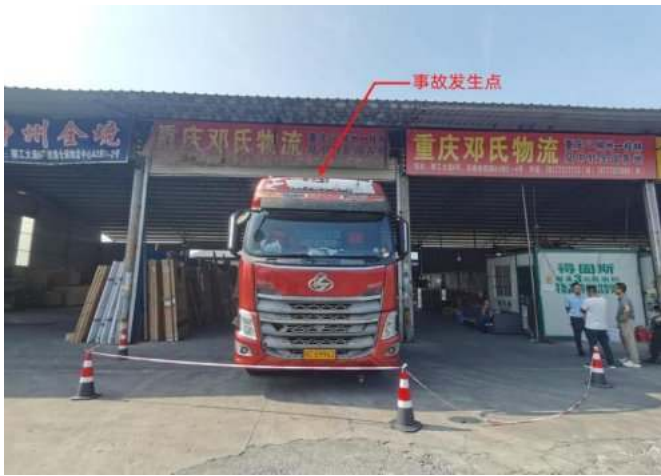
图1

事故发生点为柳州市柳工大道6号欣鼎物流园区内A2栋3-4号仓位（重庆邓氏物流有限公司柳州分部），停放的大货车车牌为：桂C XXXXX。（见图1）

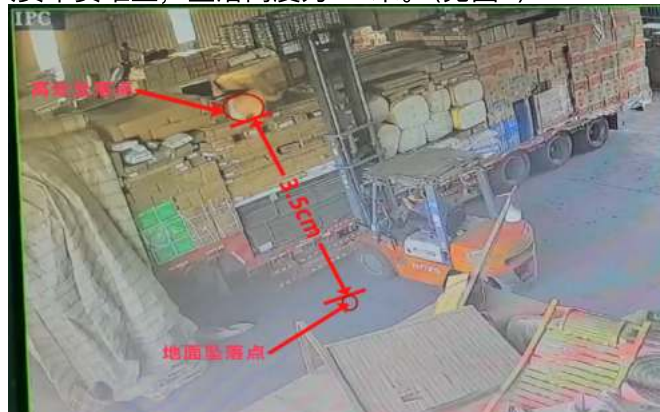
图2

2. 事故现场高处坠落点为大货车货堆上，坠落高度为3.5米。(见图2)

2024年9月4日6时30分许，桂林市灵川县鼎元物流有限责任公司司机罗某某驾驶东风柳汽乘龙H7货车（车牌号：桂C XXXXX）由重庆运送货物至柳州市柳南区柳工大道6号欣鼎仓储物流中心A2栋3-4号的重庆邓氏物流有限公司柳州分部。7时11分左右，重庆邓氏物流有限公司柳州分部的装卸工覃某某站在货车货堆顶部搬运货物，叉车司机邓某某三驾驶叉车在大货车旁等候配合卸货。装卸工覃某某在货车的货堆顶部搬运货物时，未戴安全帽、未系安全带，因双手提拉捆扎货物的包装带忽然断裂，导致身体失衡，从距地面3.5米高的货堆顶部坠落，头部受伤。

覃某某安全意识淡薄，未采取任何安全防护措施，在距地面3.5米高的大货车货堆顶部搬运货物，从高处坠落，导致头部受伤死亡。

要深刻反思和汲取事故教训，严格履行安全生产主体责任，加大对货车装卸货现场安全管理力度，建立健全并严格落实货物装卸作业等各类安全操作规程。要认真开展作业场所危险因素分析，采取技术和管理措施，及时消除生产安全事故隐患。要加强对从业人员的安全教育培训，如实告知作业场所危险有害环境，提
