## 大冶市兴雄矿粉厂“7·15”一般事故调查报告

发表日期：2025-09-29 文章来源：大冶市应急管理局

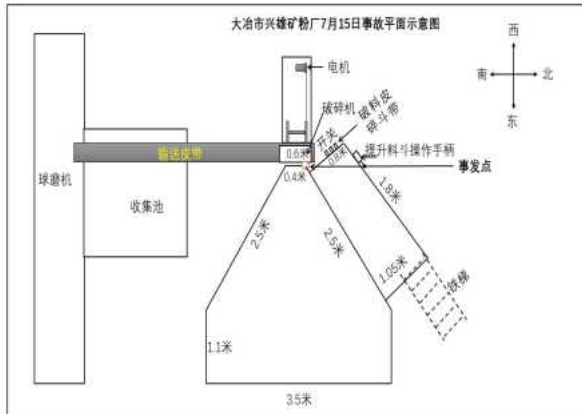
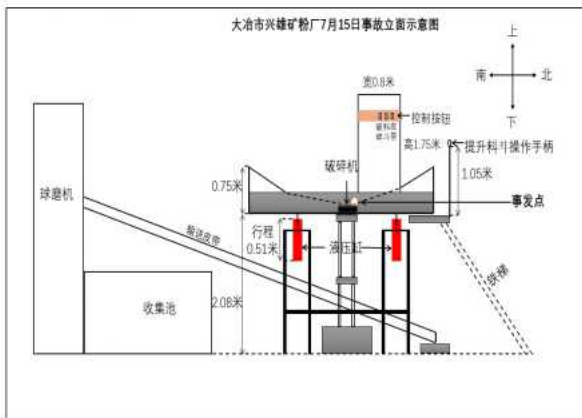
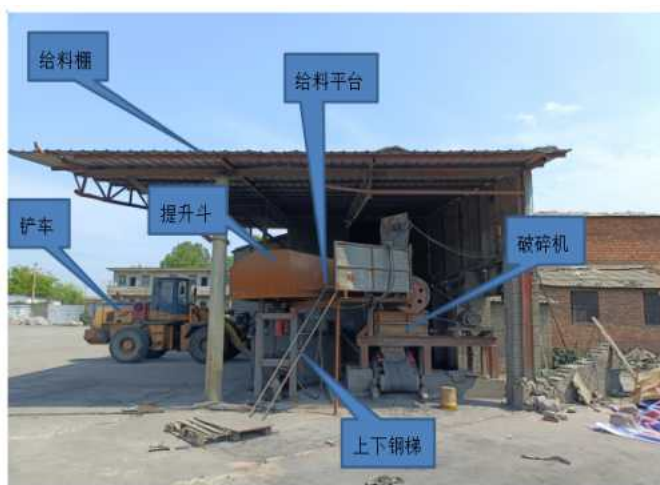
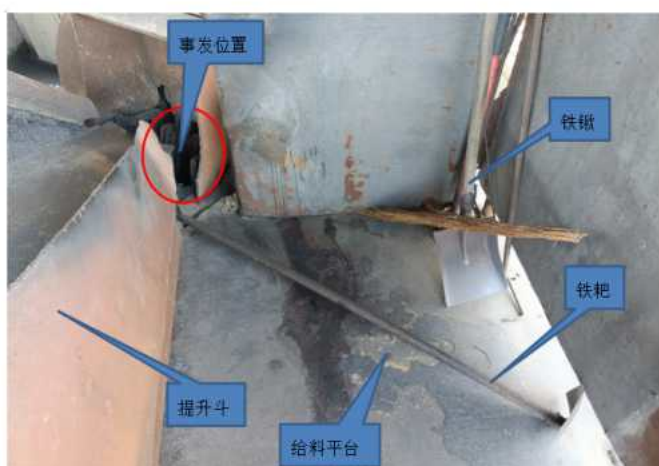
当提升斗处于提升零角度（归位）状态时，其出料口挡料钢板与破碎机入口钢板之间的间隙：底口最小100mm，上口最小260mm，提升机出口挡料板与给料平台西面围栏间距300mm；当提升斗处于最大提升20°角度（高位）状态时，其出料口挡料钢板与破碎机入口钢板之间的间隙：底口最小90mm，上口最大200mm，提升机出口挡料板与给料平台西面围栏间距300mm。

胡某花受伤所在的给料平台区域只有提升斗及其挡料钢板存在机械运动，结合现场勘查进行伤害分析：受伤部位：左太阳穴；受伤性质：机械挤压伤；起因物：提升中的提升斗；致害物：提升斗出料口挡料钢板及破碎机入口钢板；伤害方式：挤压；安全状态：平台与提升斗及破碎机入口之间无防护栏。

- 1.安全生产规章制度不齐全。企业未能建立齐全的安全生产规章制度和岗位操作规程。
- 2.安全教育培训不足。企业未对员工进行充足的安全生产教育培训。
- 3.设备安全防护措施不足。平台与提升斗及破碎机入口之间无防护栏。
- 4.防暑降温措施不足。企业为员工配备的藿香正气水、绿豆汤等防暑降温措施满足不了实际作业需求。

（二）加强设备安全防护措施。一是完善安全防护设施，在操作平台和提升斗之间加设隔离防护围栏，防止人员误入机械运动部位而造成伤害。二是对人员上下操作平台爬梯按规范设置，对颚式破碎机传动皮带设置防护罩，对传动
