# 重庆万州重庆若恒劳务有限公司“3·2” 一般坍塌事故调查报告

重庆万州重庆若恒劳务有限公司  
“3·2”一般坍塌事故调查组  
2025 年 4 月

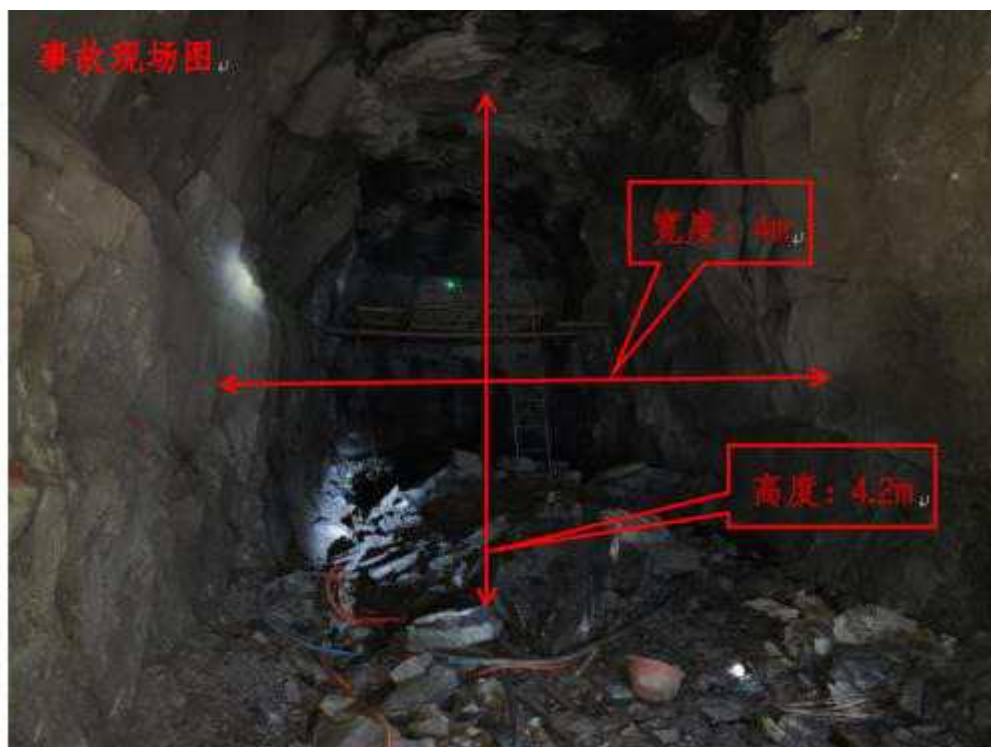
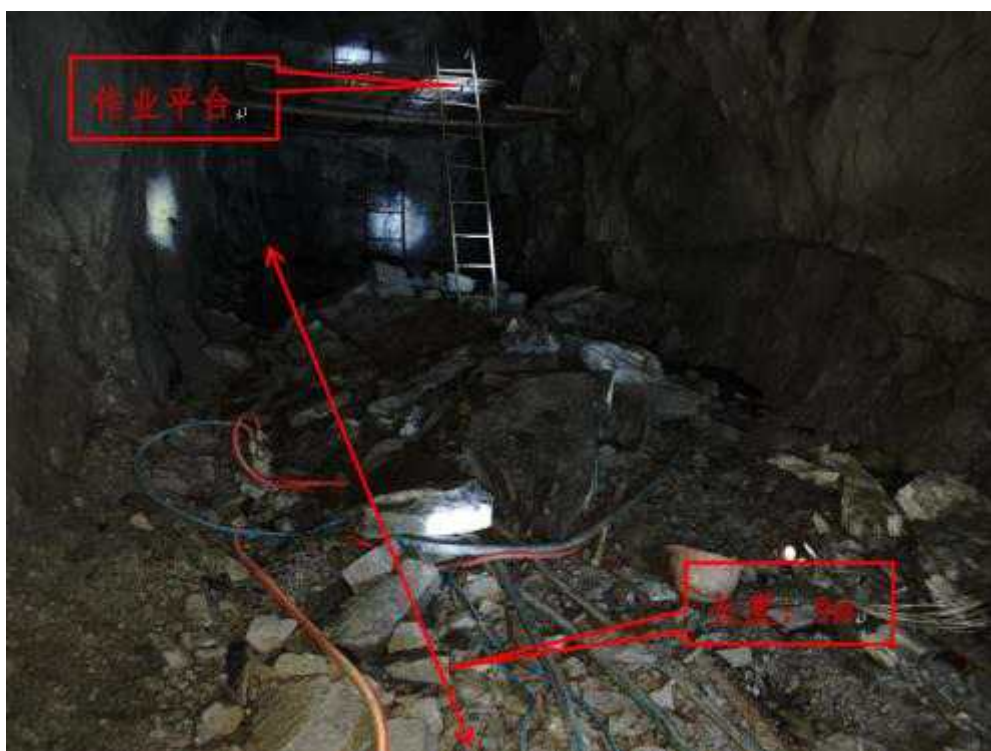
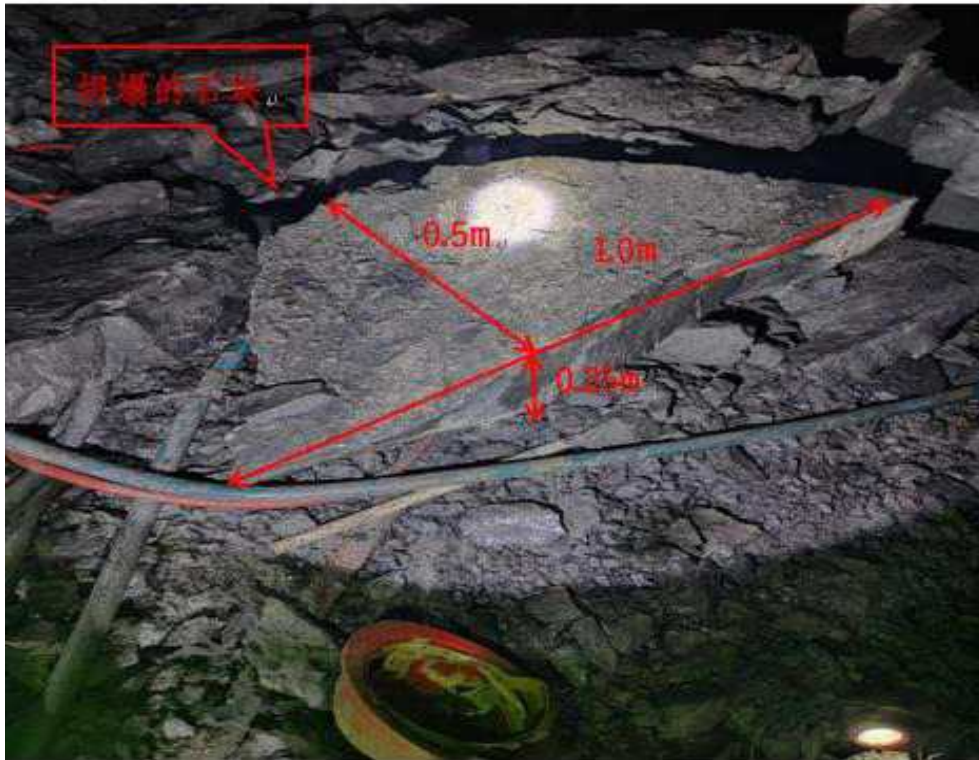
事故现场位于万州区青龙水库分水干渠工程引水隧洞内，隧洞呈西北—东南走向，西北方向为隧洞进口（余家镇），东南方向为隧洞出口（分水镇）。引水隧洞的循环面进尺深约 9m，横截面宽约 4m，高约 4.2m。事发位置桩号为分 5+135，掌子面位置有一钢制开挖作业平台。据掌子面 5m 处的地面上有一石块，石块长约 1m，宽约 0.5m，高约 0.25m，旁边散落一顶红色安全帽及作业工具。

1. 根据现场勘验情况及专家组出具的《重庆万州重庆若恒劳务有限公司“3·2”一般坍塌事故技术分析报告》，事故位置掌子面顶层受爆破影响，岩石松动，处于悬空状态，在施工扰动作用下致悬空的岩石失稳脱落。

综上所述，作业人员黄某、杨某某、赵某某、熊某某对掌子面顶部排险、检查不到位，未及时发现并排除掌子面顶部的悬空石块，导致隧洞掌子面顶部石块脱落砸中黄某，是事故发生的直接原因。

要深刻汲取本次事故的教训，举一反三，切实落实安全生产主体责任。一是完善全员安全生产责任制，明确各岗位从业人员的职责和安全生产责任，加强现场安全管理，督促作业人员落实本岗位安全生产责任，严格执行公司安全管理制度和操作规程。二是强化隧洞施工作业人员安全教育培训和考核，落实安全教育培训、安全技术交底，通过管理手段进行抽查、考核，确保作业人员熟悉隧洞施工排险作业流程要点。三是严格按照施工方案组织施工作业，按照“短进尺、弱爆破、强支护”原则组织隧洞施工，加强围岩交界、交错段的掌子面支护，及时排除现场隐患，防止
