## 光明区新湖街道中超塑胶公司“2·14”高处坠落事故调查报告

日期：2022年12月12日 信息来源：光明区应急管理局

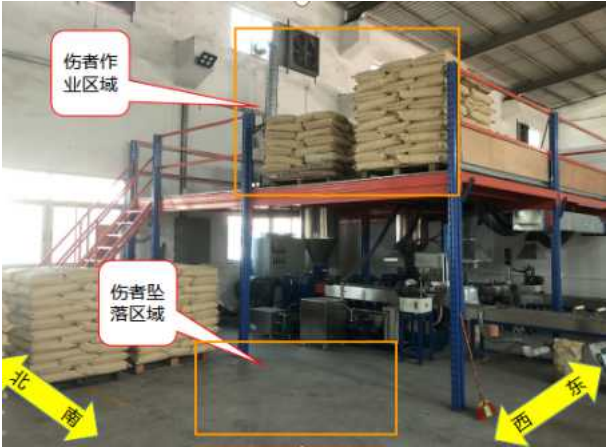
14时02分许，工人刘良升蹲在抽粒机旁剪模板的铁丝网时，突然听到有东西掉下来的声音，刘良升起身查看，发现是曾新兵侧躺地上，头部有明显伤口。

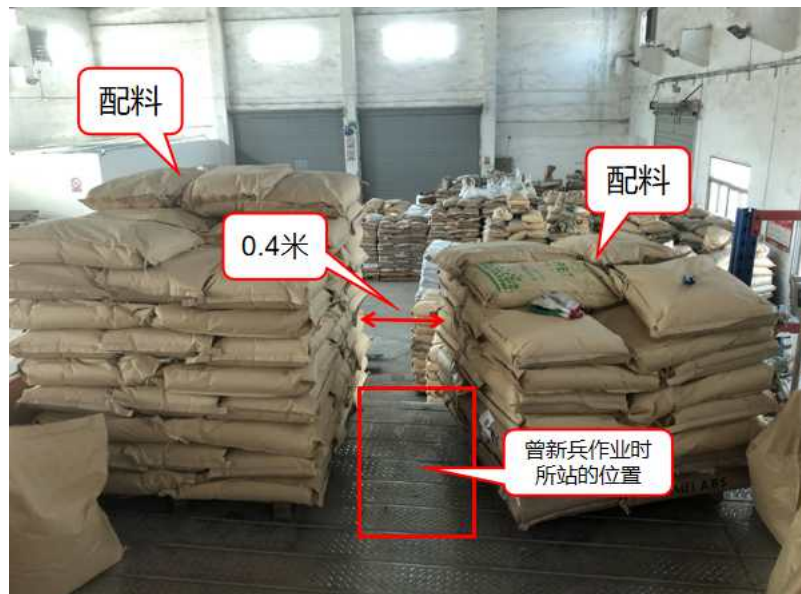
1.事故发生时，涉事作业平台上有曾新兵、白朝军二人，白朝军在收到重新配料的工作安排后背对伤者，未看到伤者坠落过程；平台下刘良升、李期胜二人，也均未看到伤者坠落情况；抽粒机开机期间，噪音较大，仅距离坠落地最近的刘良升听到异响后发现伤

2.事发场所在事故生产车间的一个高2.6米作业平台，该作业平台东西长6米，南北长6.5米，北侧紧靠实体墙，东侧紧靠另一车间墙，西侧是空旷的车间，南侧摆放着机械设备，平台东侧、南侧、北侧均设有高1.2m的护栏，西侧的西南角位置预留3.3m的送料口用途为作业台面运输材料与设置的作业口。在靠近北侧的实体墙处，设有宽0.8米的铁制楼梯。

4.现场勘查发现，工人曾新兵所在作业平台的防护栏，涉事作业平台送料口（宽3.3m，离地高2.6m）边缘未设置防护栏杆，不符合《固定式钢梯及平台安全要求 第3部分：工业防护栏杆及钢平台》（GB4053.3 - 2009）第4.1.1的规定：距下方相邻地板或地面1.2m及以下的平台、通道或工作面的所有敞开边缘应设置防护栏杆。

1.加强公司安全生产管理，落实公司安全生产管理制度；加强对从业人员的岗前安全教育和培训，提高工人安全意识，保证从业必要安全生产知识，掌握本岗位的安全操作技能；加强对安全生产作业的现场监督检查，发现事故隐患及时整改；监督、教育工人按则佩戴、使用个人劳动防护用品。
