# 昆冈先进制造（北京）有限公司抚顺分公司

## “6·18”一般高处坠落事故调查报告

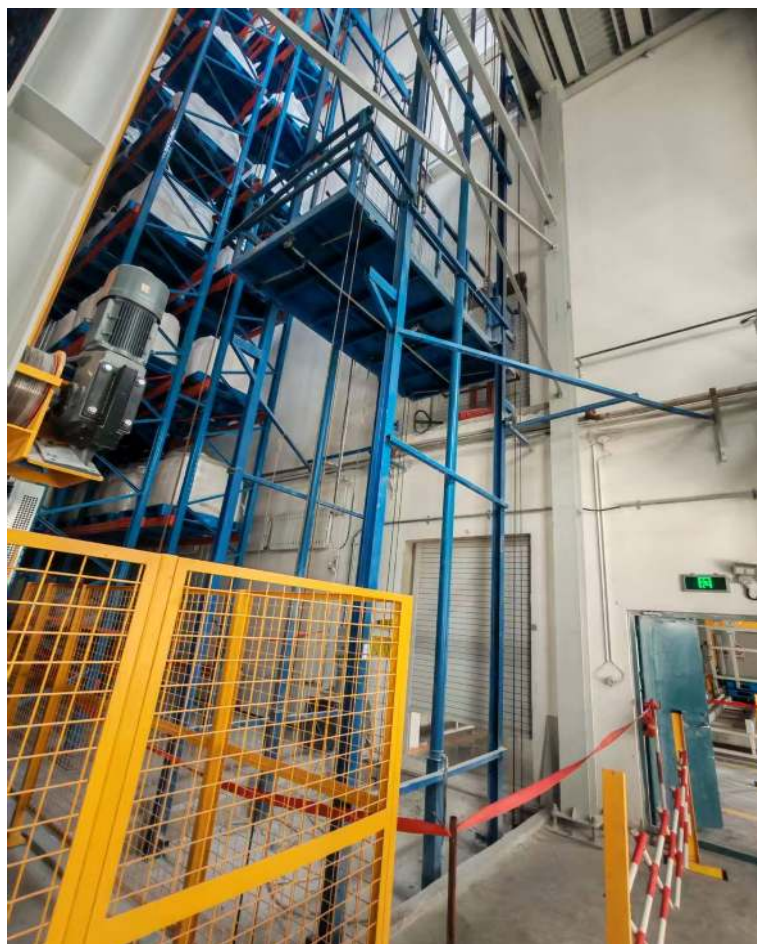
图 1 事发升降平台现场图

2025年6月18日6时51分许，刘博涛通过刷脸方式将在抚顺市望花区五老劳务市场临时雇佣的刮大白工人鄂士伟带到昆冈抚顺分公司门口，安排王卫东将鄂士伟带入厂内，梁述见到鄂士伟后与刘博涛通话，确认鄂士伟为刮大白工人，同时刮大白需要使用脚手架。随后，鄂士伟在梁述的带领下到立体仓库4层取脚手架，二人将手动液压叉车（简称“地牛”）、脚手架（含门架2片、踏板2块、拉杆2对）放到升降平台后步行至一层（脚手架支腿摆放位置不当，超出升降平台台面），期间升降平台因脚手架一支腿卡在升降平台台面第二护栏（从上向下数）和导轨横撑之间，升降平台卡滞在立体仓库3层，梁述进行处理未成功。8时26分许，梁述给赵颖打

电话说升降平台不动了，需要赵颖去处理，赵颖告知梁述等待。8时34分许，梁述再次给赵颖打电话催促其到现场。8时37分许，梁述在3层升降平台上拽脚手架，赵颖到达现场告知梁述不允许其操作，梁述撤离，赵颖随后到1层配电箱排除故障。8时46分许，梁述取来撬棍，在升降平台上处理故障。8时47分许，卡滞故障排除瞬间升降平台从3层掉到2层后突然停止，梁述被甩至地面。（事故发生经过可通过现场部分视频回溯，有关情况可见下图）

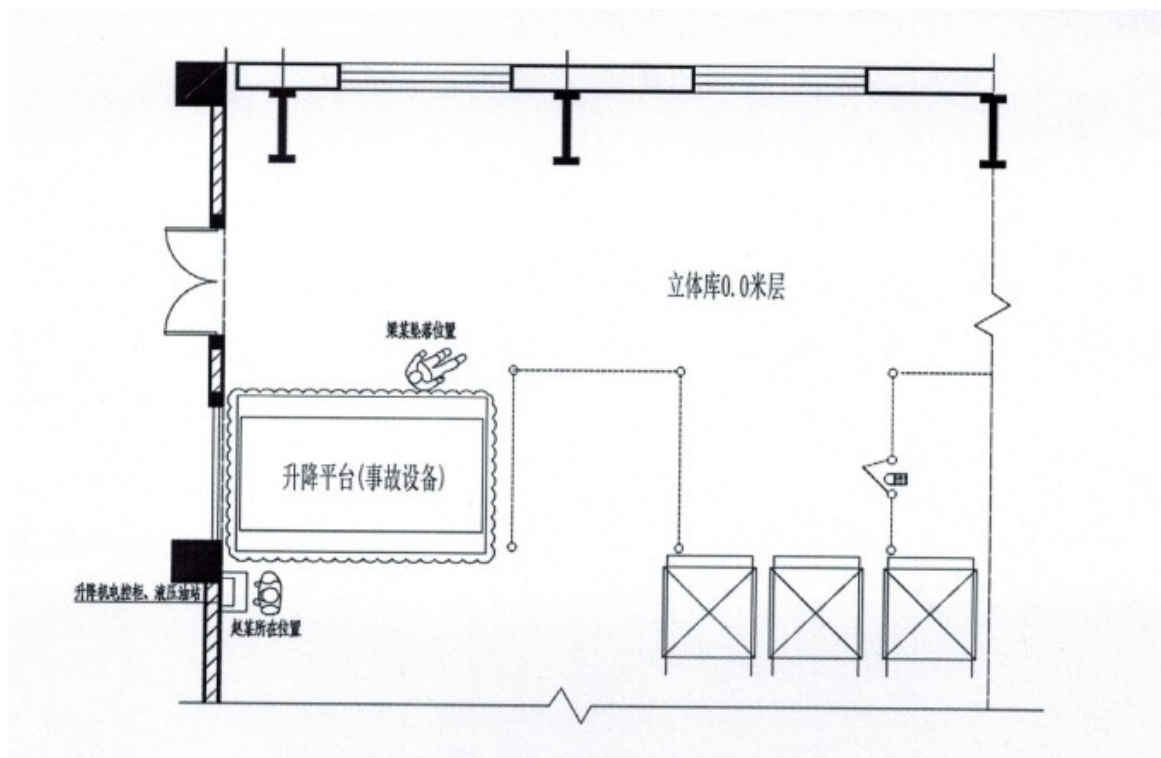
图 2 事发升降平台平面示意图

经事故调查组安全生产专家现场勘查，事发升降平台紧挨立体仓库建筑物内墙空地安装，为4层4站结构。主体用4根工字钢搭建而成，由角钢与墙面做横向支撑，高约18.2米，未封闭。1层西南方向设有液压站，液压站包含油箱、油泵、电机

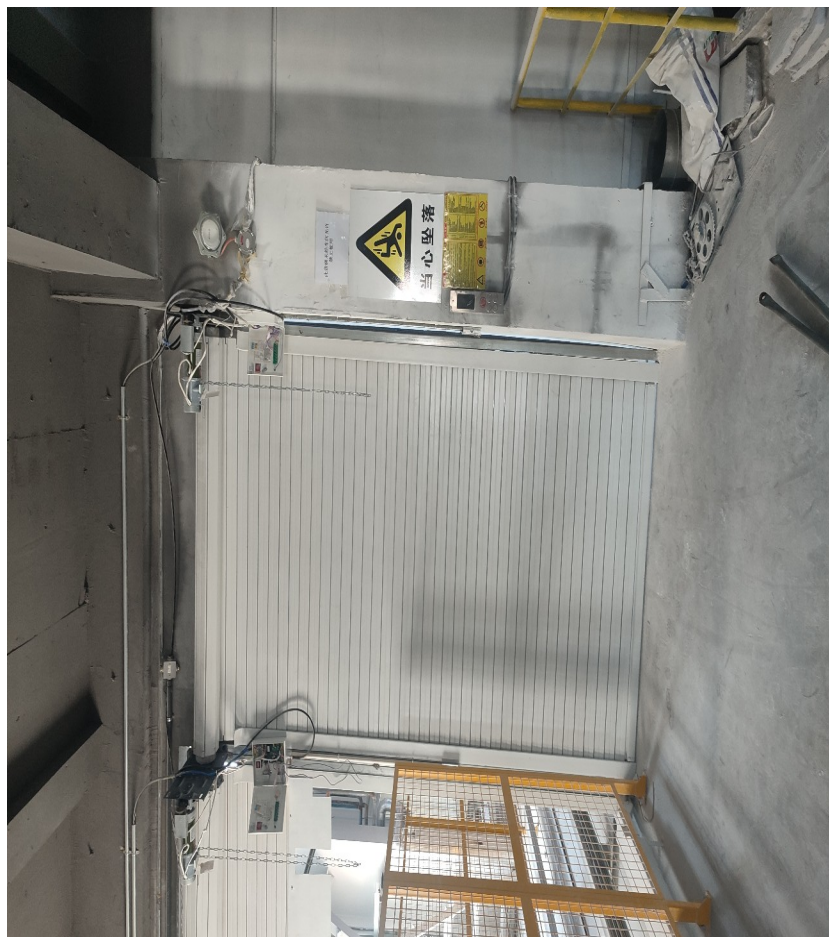
图 4 每层出口的防火卷帘门及控制按钮

3.该升降平台层门采用防火卷帘门代替，防火卷帘门没有足够的机械强度，存在人员、货物意外从层门坠落的风险。

4.层门外缺少升降平台在此的信号显示，升降平台在任何位置时，层门在外可随意由人工开启，存在人员开启层门后，意外坠落的风险。应设置机械、电气连锁，只有升降平台在该层站位置时，层门才能开启。

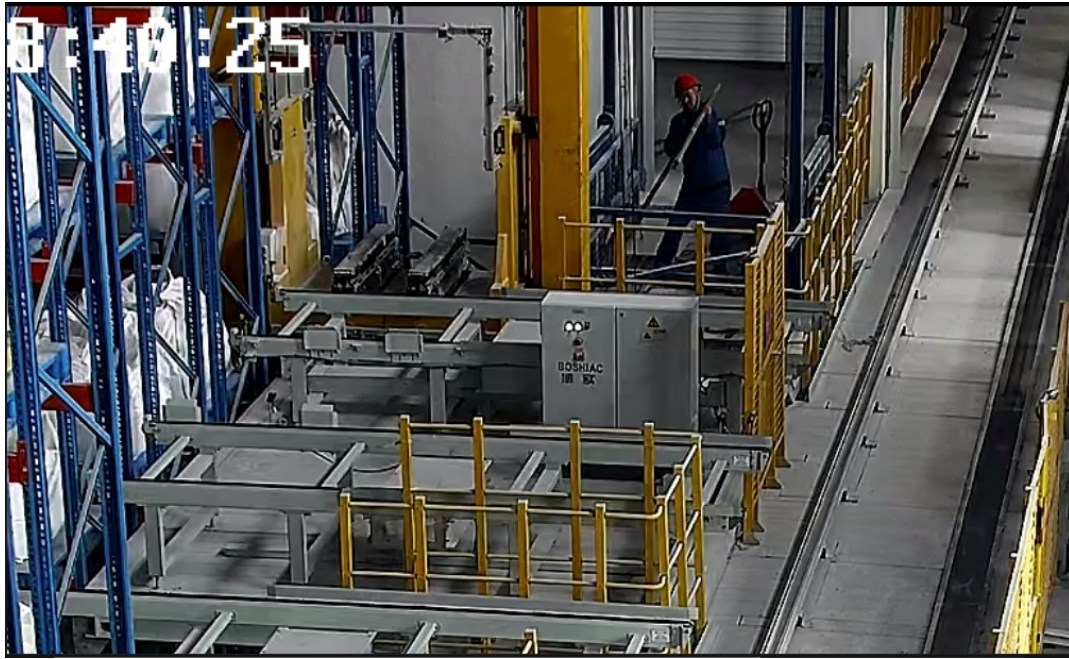
图 6 梁述处理升降平台卡滞的视频监控截图

期间因脚手架一支腿卡在升降平台台面第二护栏（从上向下数）和导轨横撑之间，造成升降平台下降过程中卡滞在立体仓库3层，发现卡滞后梁述擅自使用撬棍处理故障，卡滞故障排除瞬间，失去链条牵引的升降平台自立体仓库3层发生自由落体下坠至2层，期间梁述被甩出升降平台至地面摔伤致死。

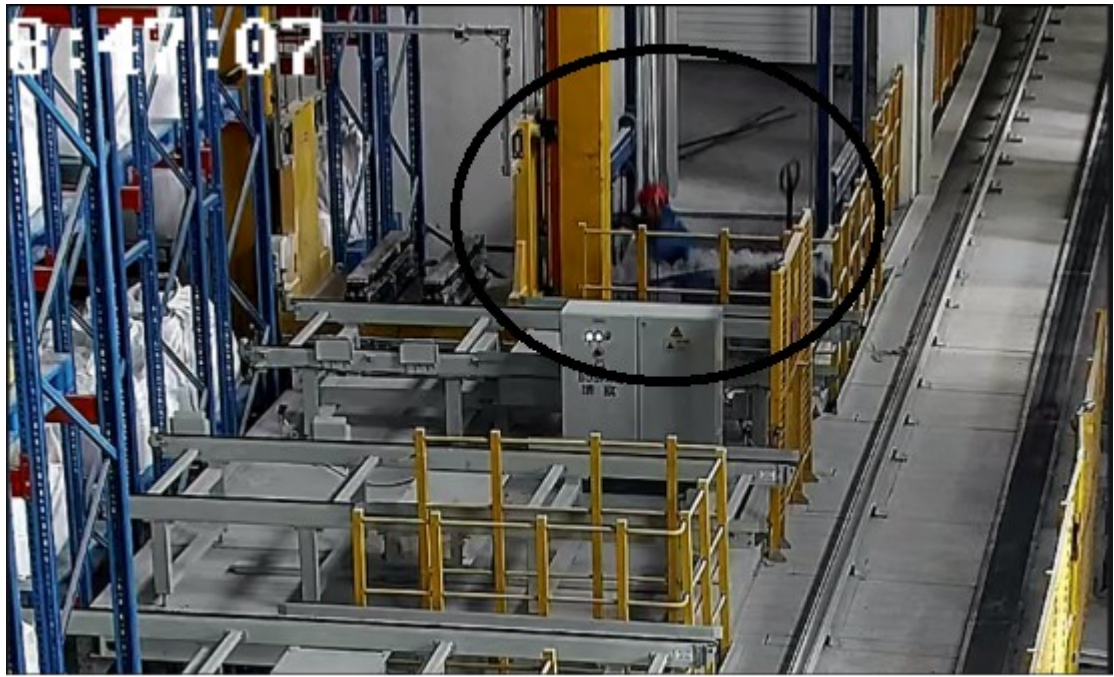
图 8 升降平台卡滞解除后坠落的视频监控截图

此次事故发生是升降平台液压油缸下降后，升降平台的牵引链条随之下落，失去对升降平台的牵引，升降平台卡滞故障排除瞬间，失去链条牵引的升降平台自立体仓库3层发生自由落体下坠，梁述因在升降平台上，被甩出升降平台至地面摔伤死亡。

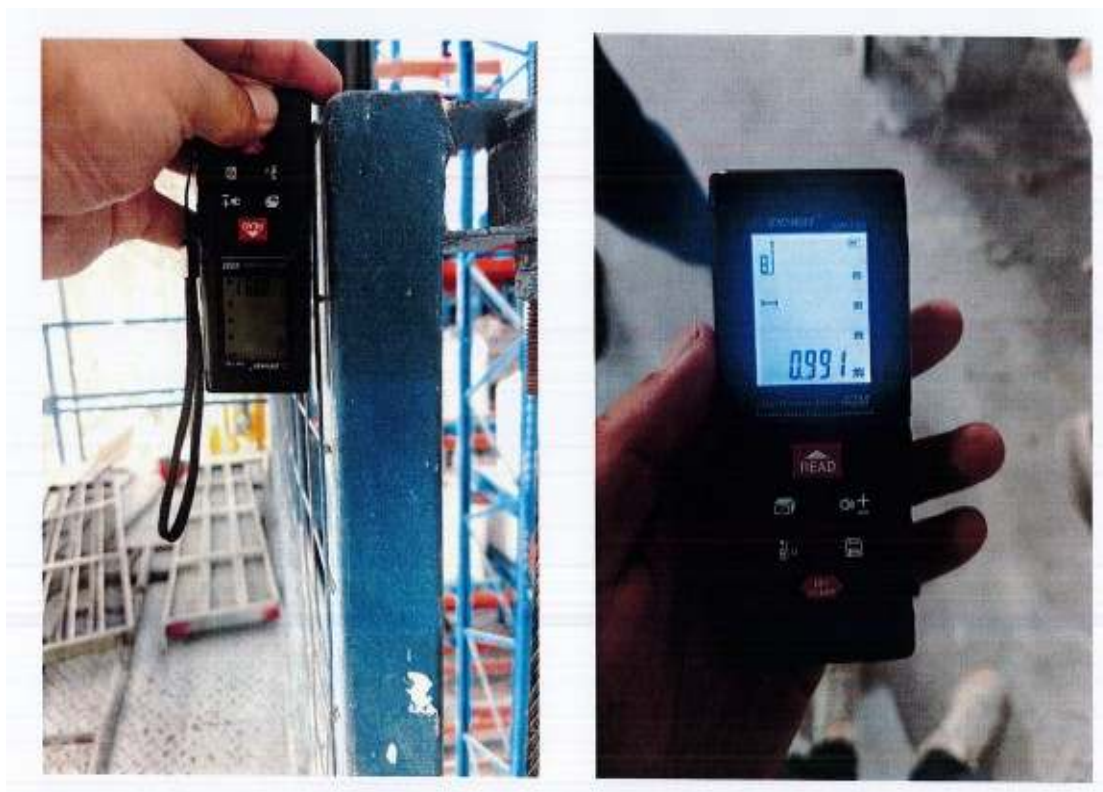
图 9 升降平台护栏高度实测图

6.升降平台上护栏高度现场实测为 991mm，低于国家标准要求，《GB 4053.3 固定式钢梯及平台安全要求 第3部分：工业防护栏杆及钢平台》第 5.2.2 款“在距基准面高度大于 2m 并小于 20m 的平台、通道及作业场所的防护栏杆高度应不低于 1050mm”，当人员进入升降平台搬运货物时，存在人员跌落风险。
